斜面住宅および住環境の研究

長崎総合科学大学

II 斜面住環境における集中豪雨災害

第1章 82年7月長崎豪雨災害の概要

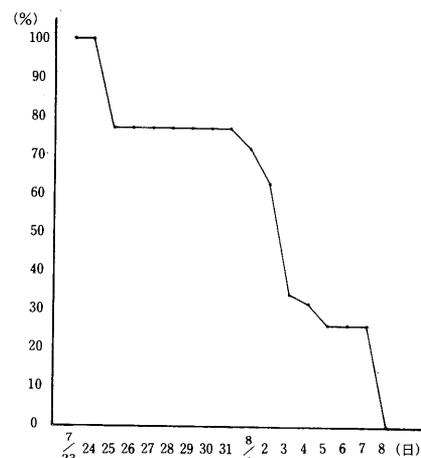
図-7 矢上水系日別断水状況

芒塚町・田中町・網場町・矢上町・界町・東町・宿町・現川町・平間町・古賀町・石戸町・松原町・上戸石町・川内町・牧島町・飯盛町以上はいずれも矢上水系に属し8月8日17:00をもって断水率0%となった。(16水系の内最も長く断水していたのは矢上浄水場の配管が破れていたことも1つの大きな原因であろう)

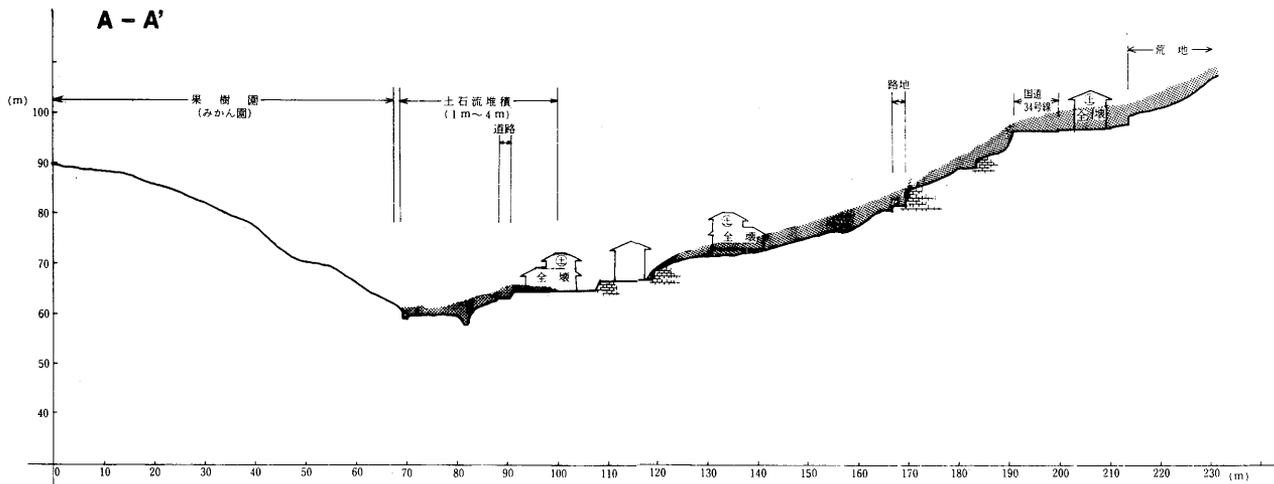
A-A' 断面図

日見保養院側の地すべりと国道34号線の陥没による土石流が家屋を直撃している。

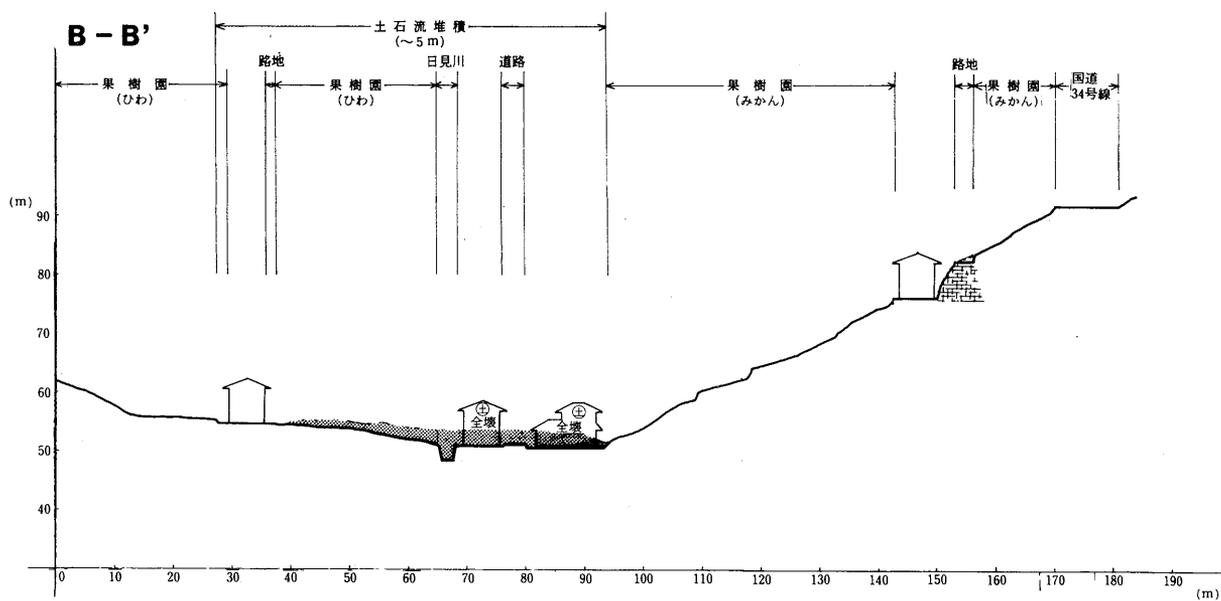
B-B' 断面図

道路・橋梁・河川、そして家屋の一階部分は完全に多量の土石・流木で埋まった。

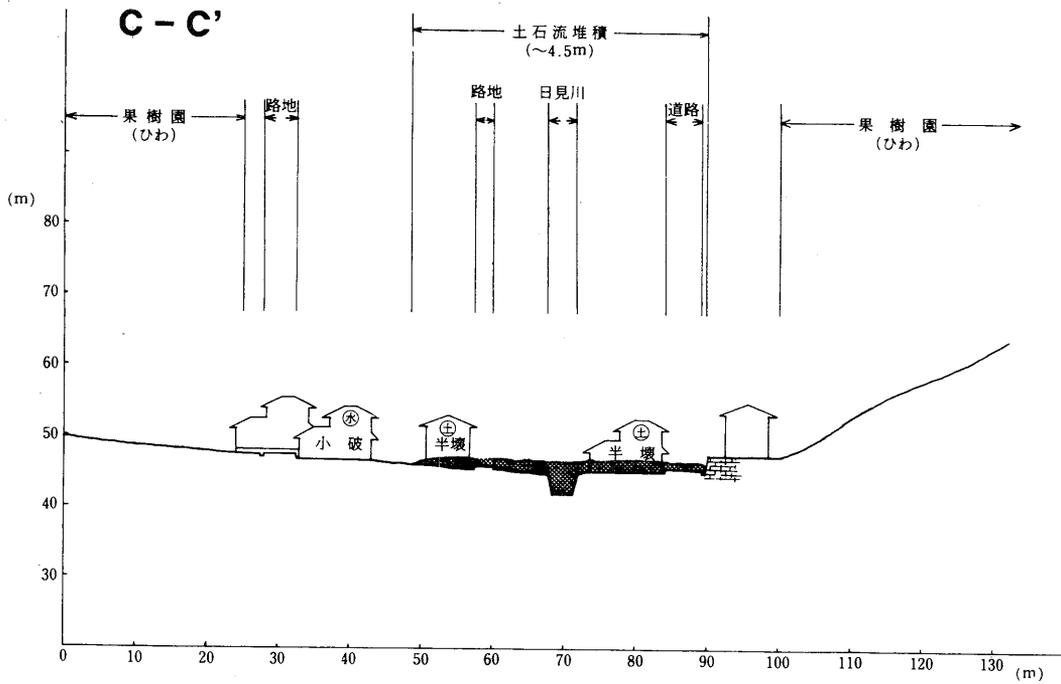
2 C-C' 断面図

すぐ下流に一段高くなって、避難場所となった芒塚地区の公民館がある。

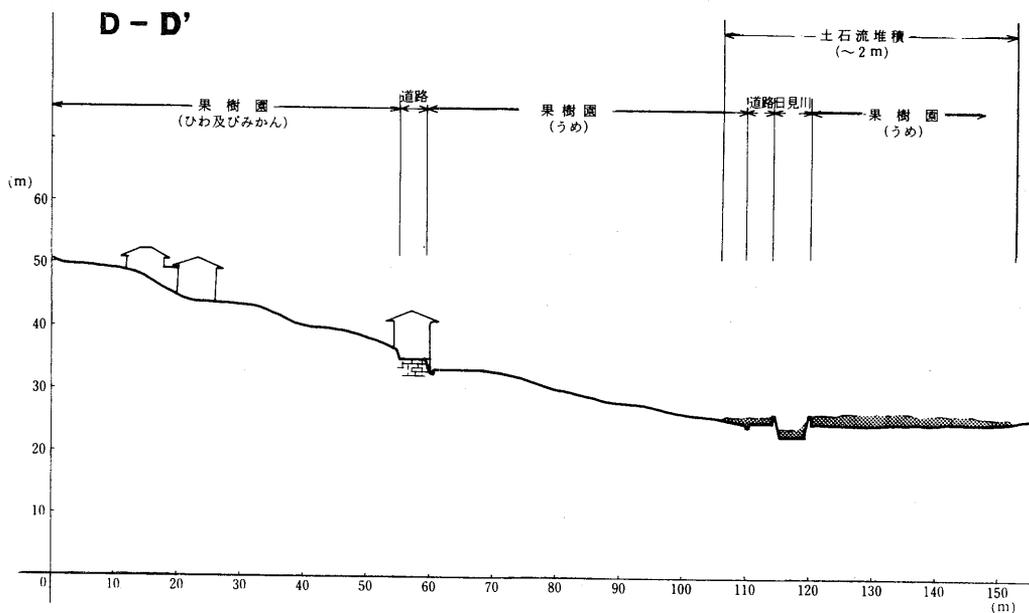
D-D' 断面図

日見川の合流地付近であり、田畑があったところにかんりの土石が堆積している。

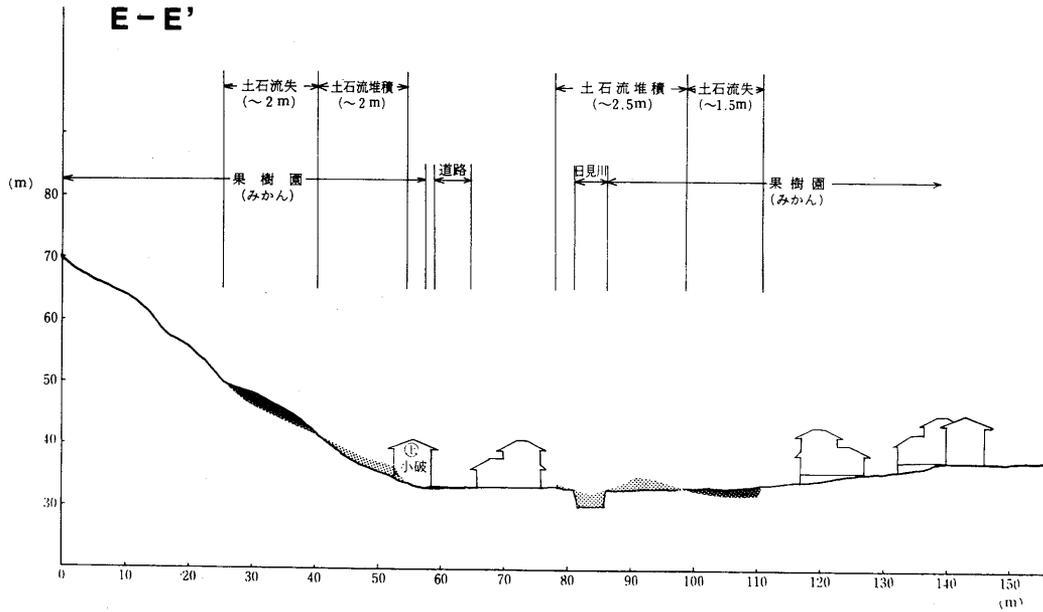
E-E' 断面図
みかん園があったところであり、土石堆積 2 m 以上。川は、家屋のすぐ下を流れていた。

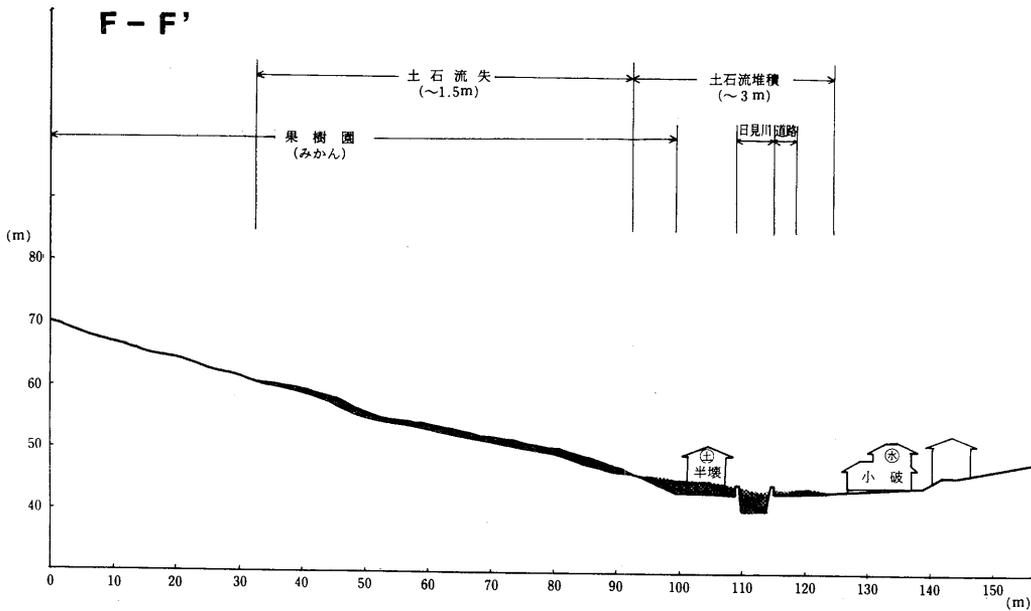
F-F' 断面図
果樹園が段々に形成されていたところが地すべりを起こし、甚大な被害をもたらした。
