# 伝統的木造建築の耐震性に関する調査研究

## — 関東地震による鎌倉市内の被害調査 —

坂本 功

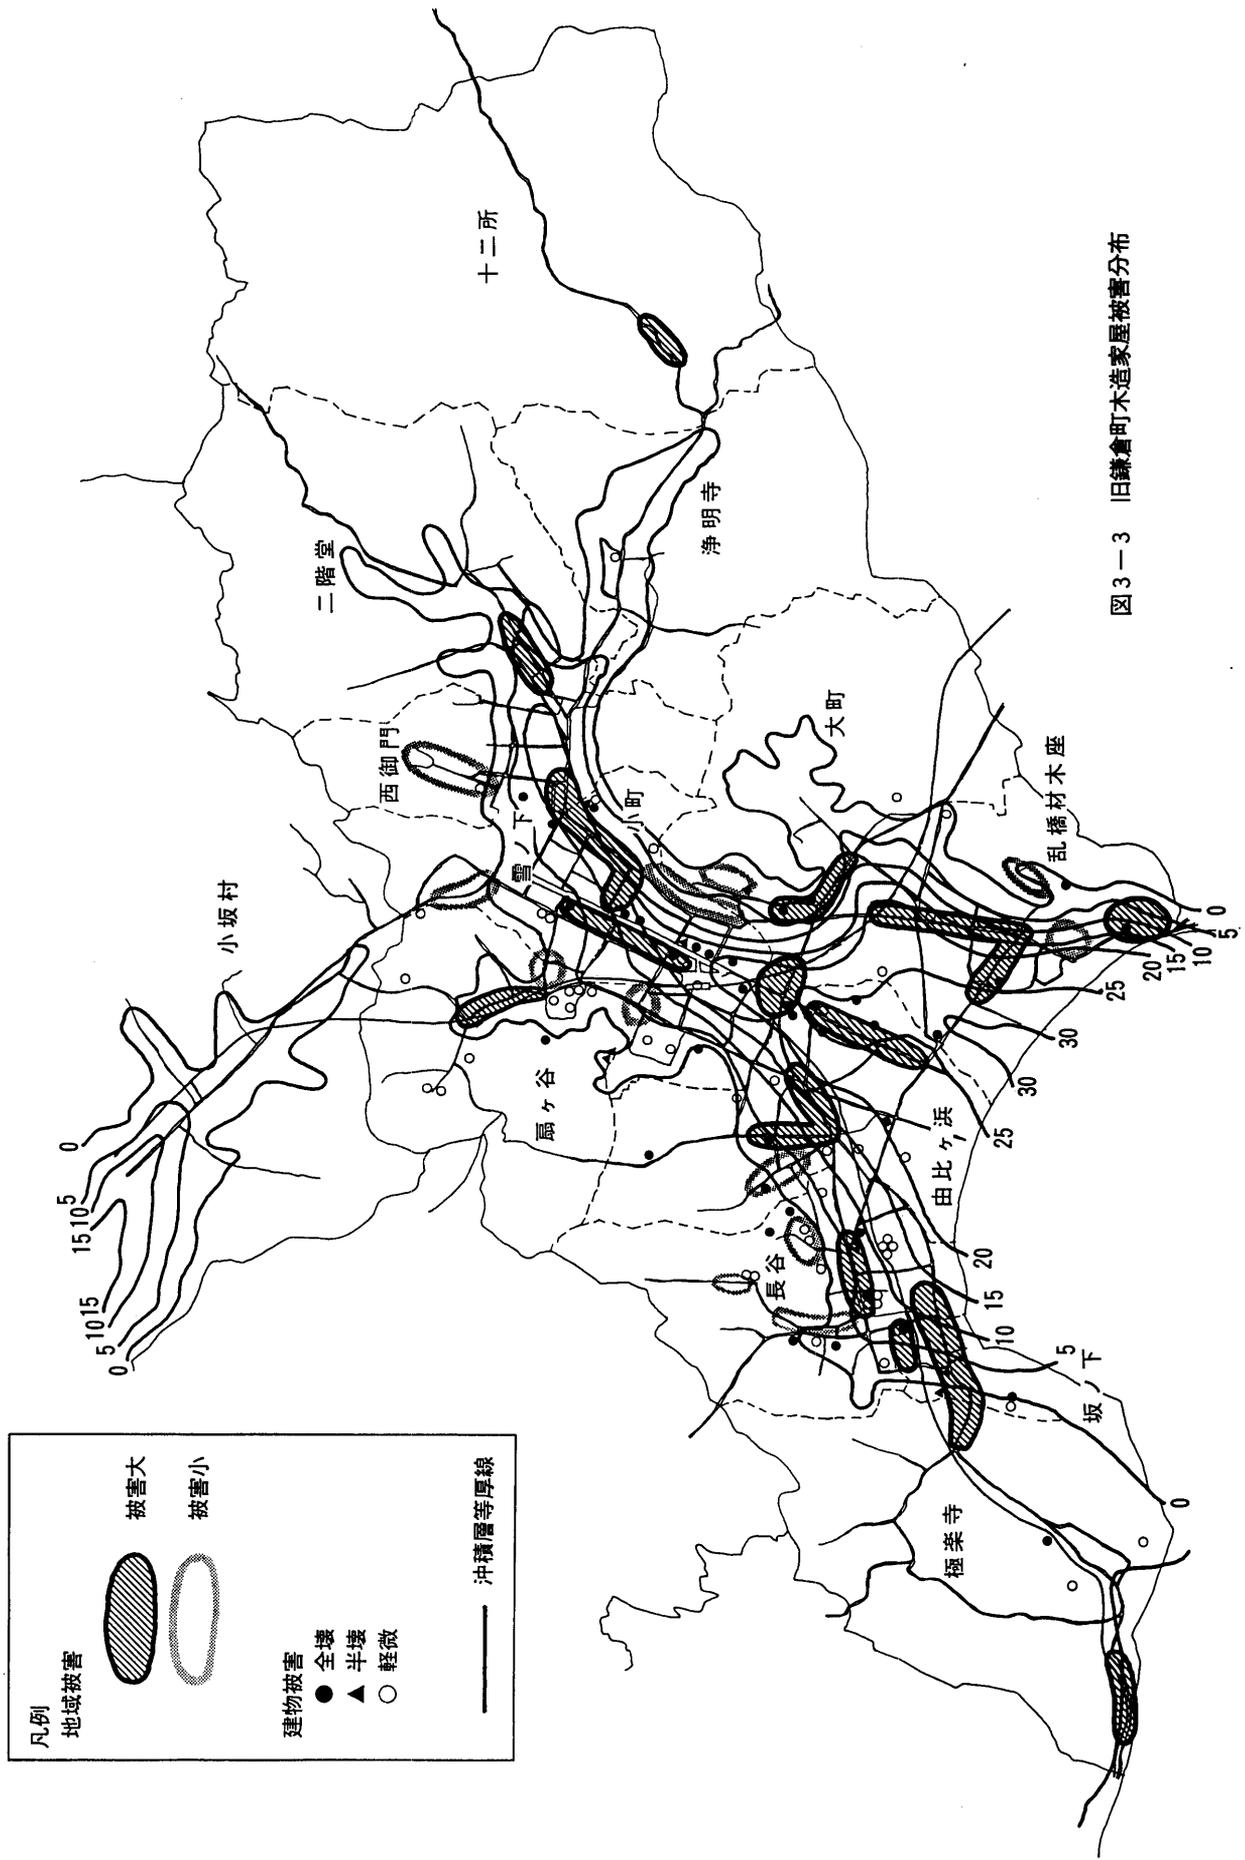
図3-3 旧鎌倉町木造家屋被害分布

旧鎌倉町について、被害の分布を図示すると図3-3のようになる。この図は、「鎌倉震災誌」<sup>文11)</sup>「大正大震災誌」<sup>文12)</sup>に被害の様相の記述のある字、小路、個人住宅及び公共建物の被害をプロットしたものである。

また、各字の被害の大きかった所をまとめたのが表3-1である。被害の大きかった地域は、ほとんどが中央部の低地であるが、山中でも十二所の字佐小路、扇ヶ谷の亀ヶ谷等の谷沿いの地域で被害が大きくなっている。一方、被害の小さかった地域は、扇ヶ谷、大町の山裾、長谷の見越岳、長楽寺山、大谷などで、山間部に見られる。

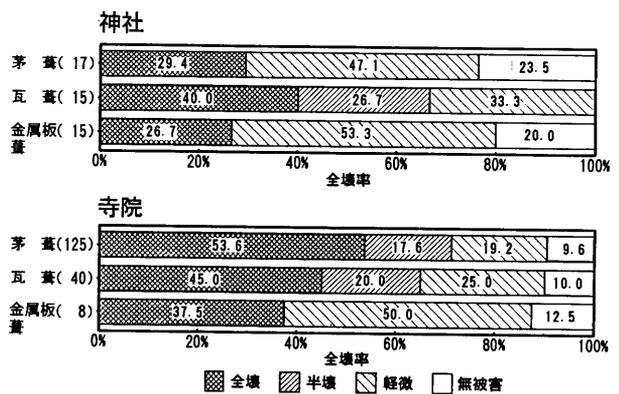
図4-4 屋根葺材別被害

社寺建築を見ると、当時の屋根葺材が判明した226棟のうち142棟が茅葺き、55棟が瓦葺き、23棟が金属板葺き、6棟が板葺きとなっている。これらの被害状況を社寺別屋根葺材別に描くと、図4-4の様になる。

これによると、寺院建築においては、全壊率は茅葺き、瓦葺き、金属板葺きの順で大きくなっている。これらは、構造的に同じ様な建物のため屋根の重さが直接影響を及ぼし、屋根の重い茅葺き、瓦葺きで被害が大きく、屋根の軽い金属板葺き、板葺きで被害が小さかったと考えられる。

一方、神社建築においては茅葺きの被害が小さくなっているが、これは母数が少ない上に、17棟のうち6棟が揺れの少なかったとされる深沢村、玉縄村に立地しているためと考えられる。

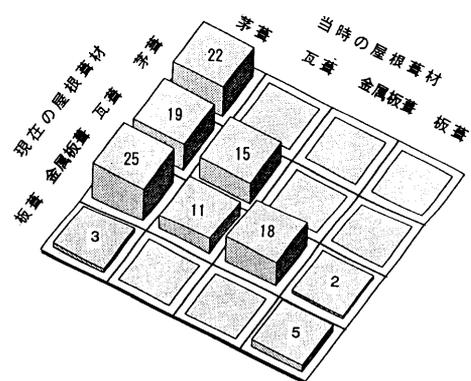
図4-5 屋根葺材の変化

また、当時の建物が現在も残っているものについて、関東地震前と地震後の屋根葺材の変化をみると図4-5の様になり、地震前には一番割合の大きかった茅葺きが金属板葺きに逆転している。これは茅葺き材料の不足、

職人の不足もあろうが、当時の被害の反省として軽い屋根材への変化が起こったと考えられる。実際、金属板葺きであった建物の他の葺材への変化、及び金属板葺き等の軽い屋根葺材から瓦葺きなど重い屋根葺材への変化は見られない。

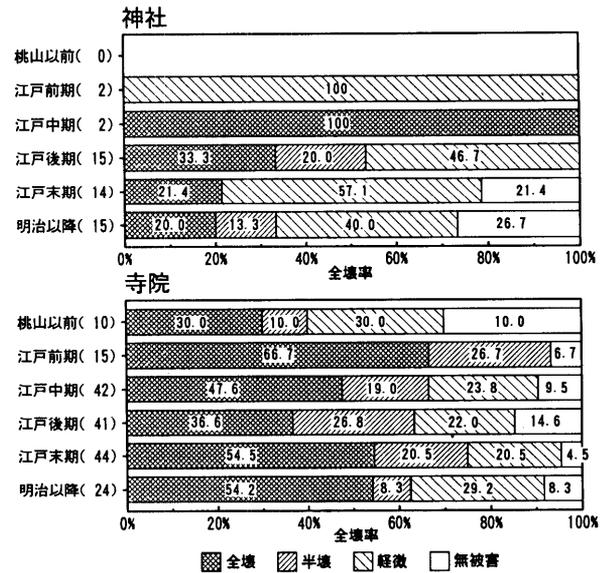
図4-6 建設年代別被害

地震被害を社寺別建設年代別に描くと図4-6のようになる。なお、時代区分は「国宝・重要文化財指定建造物目録」<sup>文23)</sup>による。また、移建されたものは移建時を建設年代とした。

社寺などの伝統的木造建築は、時代が下るにつれて、意匠的には装飾が派手になるなどの影響を受けるが、構造的にはあまり変わっていないと考えられる。とすると、一般に、建物は古いものほど腐朽などのために地震被害が大きくなると考えられる。しかし、この図を見ると、寺院建築、神社建築とも建設年代とはあまり関係なく被害は同程度である。今回は建設年代のみを扱っており、その後の修理や地盤条件など、その他の被害の原因は考慮していない。したがって、断定することは早計であるが、今回の調査に関する限り、明治以降の建物でも特別に強くはなっていないことが分かる。

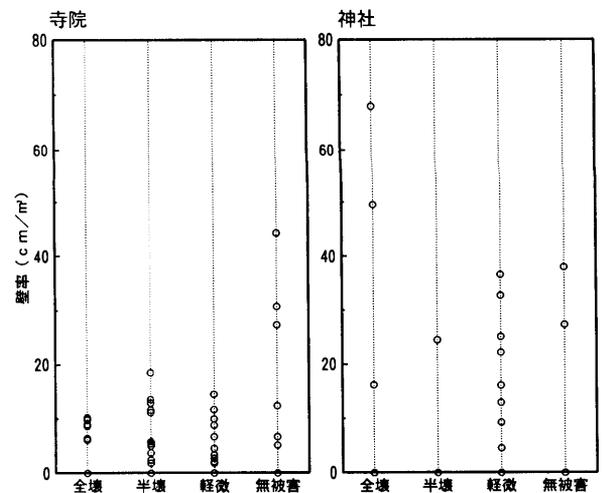
図4-7 壁率と被害

梁間方向、桁行方向のうち、小さい方の壁率と被害状況を社寺別に図示すると図4-7のようになる。この図によると、寺院建築においては、確かに壁率の大きいものの被害は小さくなっているが、小さいからといって必ずしも被害が大きいと言うわけではない。これは、概して神社建築についても同様であるが、例外も見られる。特に神社では、御霊神社(梶原)、小動神社は壁率が大きいにもかかわらず全壊している。

壁率と被害にあまり有意な差が認められなかったのは、前述のように、壁の内容が特定できなかったこと、及び貫や胴差、差鴨居といった軸組要素の影響が考えられる。

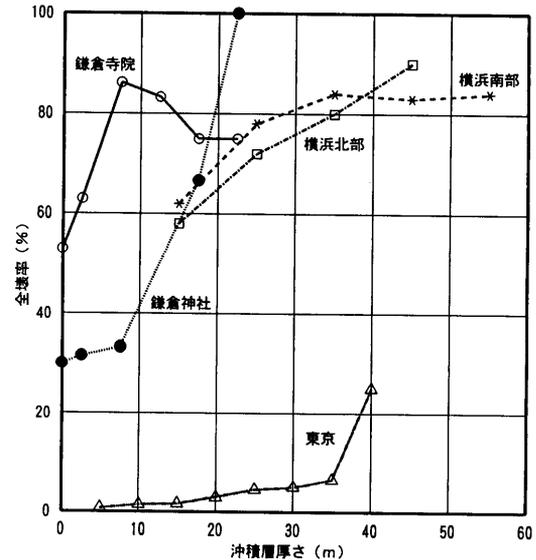
図4-9 沖積層厚さと被害

同じ沖積層上にあっても、沖積層の厚さが異なれば、地震動による被害の性状が異なることが予想される。社寺建築の被害状況を沖積層厚さ別に描いてみると、図4-9のようになる。なお、この図には、河角<sup>文24)</sup>による東京、及び表、宮村<sup>文25)</sup>による横浜北部、南部の沖積層厚さと木造家屋被害の関係を併せて示した。

この図によれば、鎌倉の寺院建築の全壊率は沖積層厚0mで約50%から、沖積層厚10mで80%以上まで増えて

いるのが分かる。関東地震の木造家屋の被害は、「東京では沖積層が20m ぐらいよりも厚くなると全壊率が急に増しており、横浜では沖積層の厚さが30m ぐらいから、被害率の増す割合が小さくなっている」<sup>x26)</sup>とあるが、鎌倉市内の寺院建築の総体的な傾向は横浜市内の木造家屋と同様であった。

また、全壊率の増加は、約80%で頭打ち傾向を示している。これは、鎌倉の寺院や横浜の家屋の全壊率に上限があることを示している。更に、鎌倉の寺院の方が横浜に比べて、沖積層が薄いうちに全壊率80%に達するが、これは建物の構造的な違いだけでなく、震源からの距離による影響が考えられる。

一方、神社建築は沖積平野上にあまり立地していないためデータ数が少ないが、洪積世以前の地盤の建物被害と沖積層上の建物の被害に大きな差が見られる。

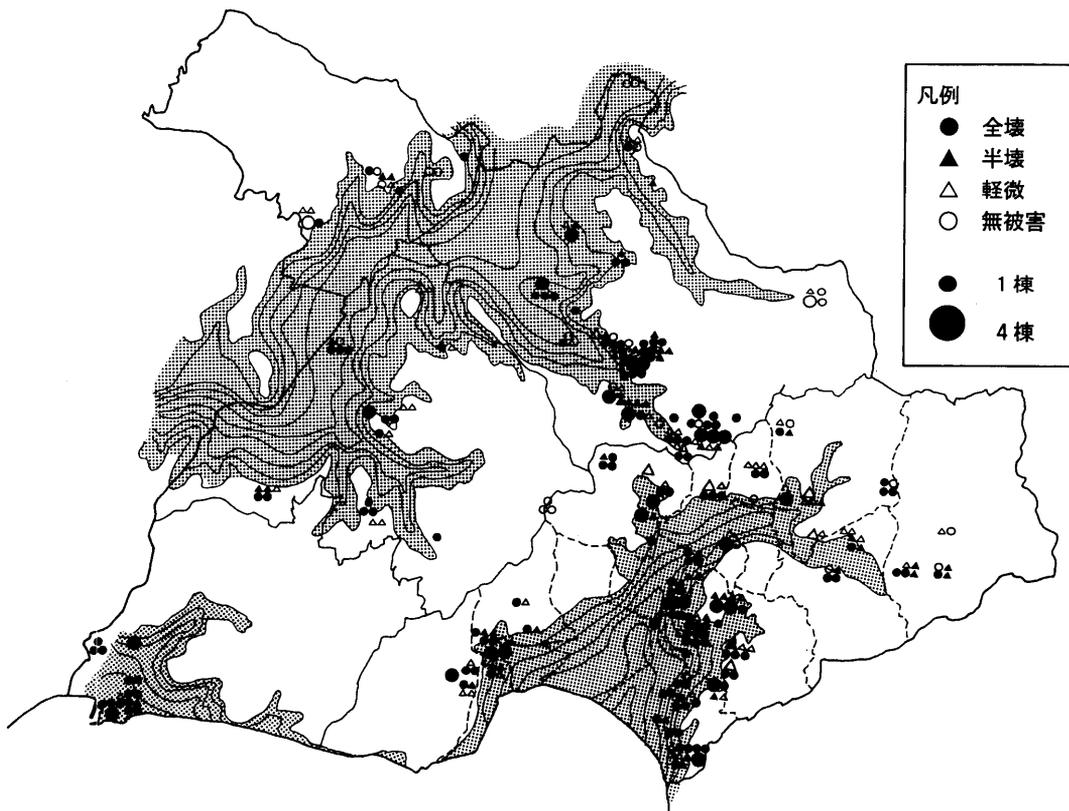
図4-8 社寺建築被害分布

関東地震の際の鎌倉市内の社寺建築の被害を沖積層等厚線図上にプロットすると、図4-8のようになる。この図によれば、神社や寺院は山間や山の上など比較的地盤の硬い所や山を背にした地域に建てられていることが分かる。すなわち、多くは、洪積層以前の地盤あるいはは

比較的沖積層の厚さの薄い地域に分布している。

これらのうち、沖積平野の縁に当たる部分や、円覚寺、妙法寺、浄光明寺といった沖積地が山間に入り込んだ沖積谷で被害が大きい。一方、称名寺、十二所神社といった山中の洪積層以前の地盤の地域では被害が小さい。また、腰越方面の社寺は、沖積平野上に立地しており被害が大きい。

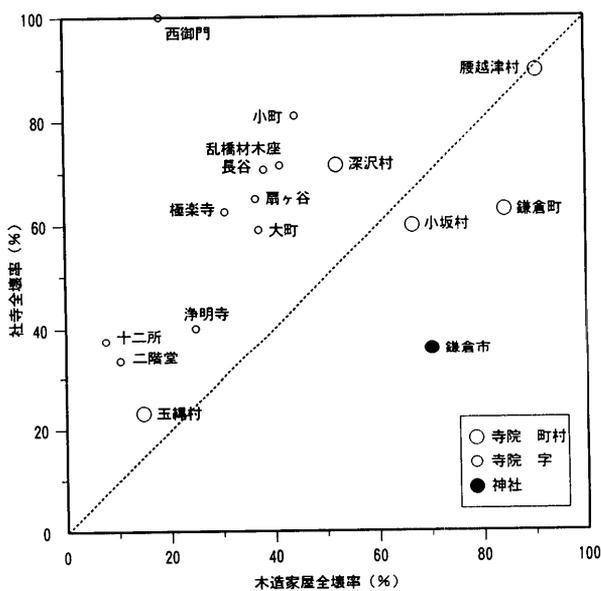
図4-10 木造家屋全壊率と社寺建築全壊率

3. 2で求めた木造家屋の全壊率、及び4. 4で求めた社寺建築の全壊率の関係を図4-10に示した。なお、この図において、神社建築は地域ごとの棟数が少ないため、鎌倉市全体で対比している。

この図を見ると、まず、家屋の全壊率と社寺の全壊率は、概ね相関関係があることが分かる。特に、町村単位で見た寺院の被害は家屋の被害と同様な傾向を示した。神社の被害率は家屋の被害率よりもやや小さくなっている。

これは、神社建築のデータ数が少ないためもあるだろうが、寺院は町中にあり、家屋と地盤条件に近いのに比べて、

神社は山の上など比較的地盤の良い所に立地しているためであろう。実際、図3-3と図4-8を比較すると、家屋の被害の大きかった町中では社寺の被害も大きく、被害の小さかった山間部や山裾では社寺も被害が小さくなっている。

なお、鎌倉町内の寺院の地区別の被害率は、家屋の被害率よりもかなり大きくなっているが、これは採用した家屋被害率の出典の違いも影響している。3.2で述べたように、鎌倉町の木造家屋の全壊率は「震災予防調査会」では「鎌倉震災誌」より大きくなっており、仮にそこから鎌倉町全体で1つの点をプロットすると、今回の各点よりも右寄りに位置することになる。
