住宅内部における被害実態と安全性

北浦 かほる

—阪神・淡路大震災特別研究—

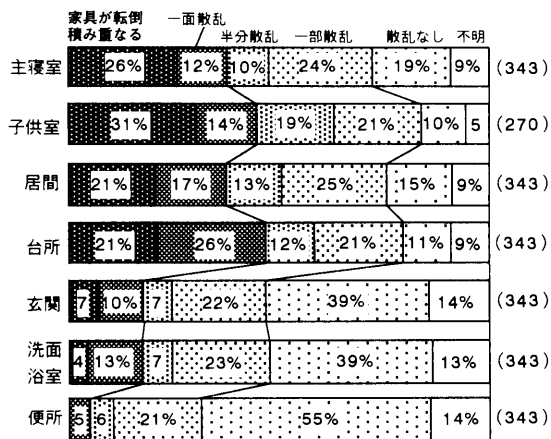
図3-4 各室の散乱状態

主寝室・子供室，居間・台所では家具転倒と一面散乱の被害が約4割と多く見られた。前者は家具転倒が，後者では一面散乱が目立った(図3-4)。寝室は収納家具が多く，居間や台所は小物の収納物が多いためと考えられる。面積が小さく，置かれている物が少ない玄関，洗面浴室，便所では1割と被害が少ない。震度7地域では家具転倒と一面散乱が6割前後で，適用地域の1.5倍見られた。躯体被害別では被害ありで5割前後，被害なしで2割強と更に影響していた。集合住宅でも5割前後で，独立住宅の被害の2倍に達していた。躯体被害のある集合住宅で，震度7地域の住宅が最も被害が大きかった。

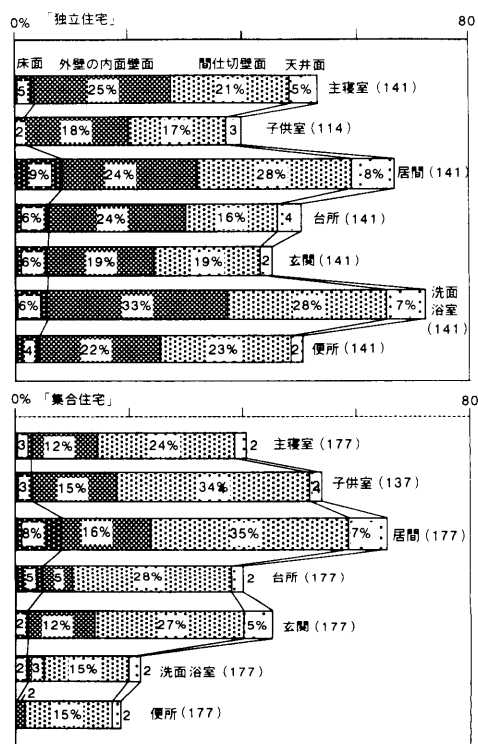
図3-5 住宅形式別・各室の内装被害部位

震度7地域では居間、洗面・浴室、便所の各部位の被害合計が適用地域より3割前後多く、子供室を除く他室でも2割前後の差で被害が目立つ。躯体被害別では全室3～5割の差で被害が多い。独立住宅では(図3-5)、洗面浴室と便所の被害が各7割程度もあり、水回りがシステム化されている集合住宅と異なる傾向を示す。しかし、間仕切壁の被害は洗面浴室と便所以外の全室で集合住宅が1割前後高い。

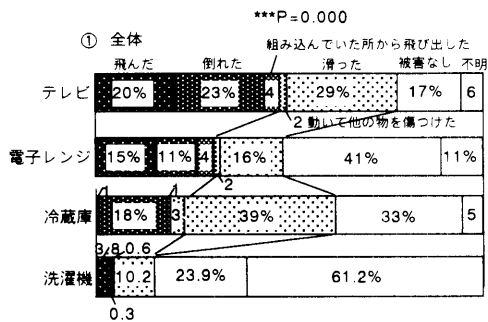
図3-6 家電機器の被害 (343)

テレビ>電子レンジ>冷蔵庫>洗濯機の順で差が見られた(図3-6)。テレビは5割が遠くまで飛んだり倒れたりし移動を含めると約8割が被害を受けていた。電子レンジは3割が飛んでいた。冷蔵庫が飛んで倒れたのは2割であったが、4割が滑っていた。洗濯機は被害が少なく移動も少なかった。テレビの被害は震度7地域が適用地域よりも多く見られた(図3-7)。テレビ、電子レンジ、冷蔵庫の被害は躯体被害のひどいもの程目立っていた。集合住宅ではテレビ(図3-8)、電子レンジ、冷蔵庫だけでなく洗濯機でも被害が見られた。

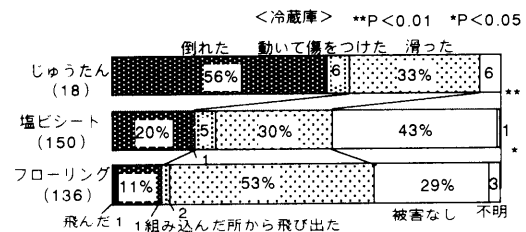
図3-9 床材別家電機器の被害

テレビの床材別被害はじゅうたん床では飛んだ倒れたが6割、フローリング床では4割で、有意差が見られた。フローリング床は表面の摩擦抵抗が小さく滑り易い。電子レンジもじゅうたん床6割、フローリング床2割と転倒率で有意差が見られた。冷蔵庫はじゅうたん床で6割程度倒れ、フローリング床では1割しか倒れなかった(図3-9)。冷蔵庫は大型で重くキャスター付のため床材料の影響が顕著に出たのであろう。家電機器は形態の類似性が強いいためか、床材別で被害差が見られた。

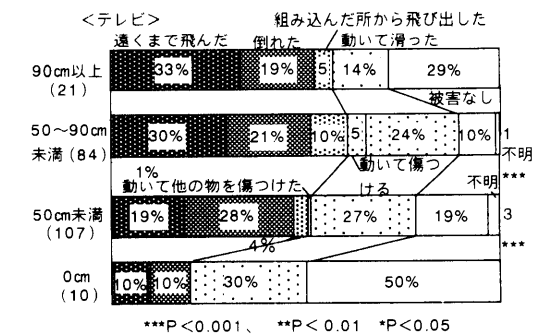
図3-10 高さ別家電機器の被害

家電機器の置かれ方と被害の関係は、テレビの位置が床面、50cm未満、50～90cm未満と、置かれていた高さが高くなる程被害率が高くなっていった(図3-10)。電子レンジでも同様であった。しかし、電子レンジは130cm以上になると造付けや棚に組み込みが多くなるため、被害率は低くなる。テレビは重く、キャスター付台に置かれており危険な存在であった。電子レンジは中空で軽いが

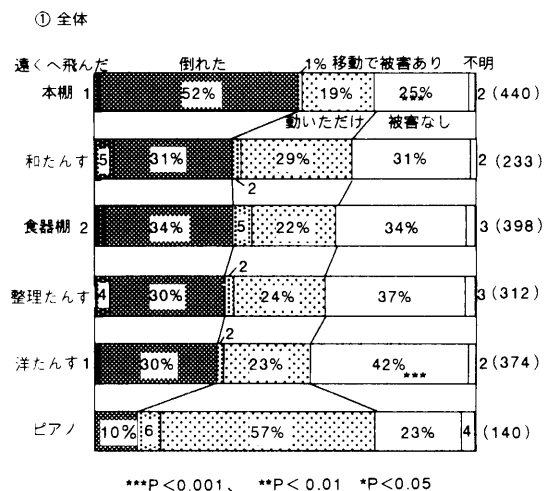
図3-11 主な家具の被害状況

家具では(図3-11)本棚が5割以上倒れ、被害は最大であった。和たんす、食器棚、整理たんす、洋たんすの被害傾向はよく似ており、比較的重量の軽い家具の方が被害が少なかった。ピアノの転倒は少なかったが、6割以上が移動し、危険であった。その他の家具の被害(図3-12)はライティングビューローの4割が転倒し、飾り棚とドレッサーの3割が倒れていたが、学習机で倒れたものは1割であった。震度7地域と適用地域では一部の家具(図3-13)だけに差が見られたが、躯体被害別、住宅形式別(図3-14)ではほとんどの家具で被害に差が見られた。集合住宅では構造体に地震力が吸収され難いため、地震力が家具に及び易いことや、棟高さや居住階高さが揺れを増幅すること等が、独立住宅の揺れ方との基本的な差異を生んでいる。

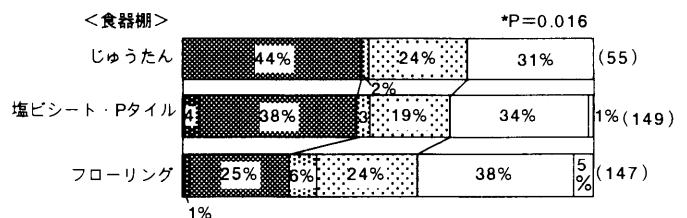
図3-15 床材別家具の被害

床材別家具の転倒率で有意差の見られたのは、食器棚(図3-15)だけであった。家具は家電機器程床材の影響は現れ難かった。家具では配置や収納物の種類、詰め方による重心の位置等、複雑な要因が関わっているためと考えられる。

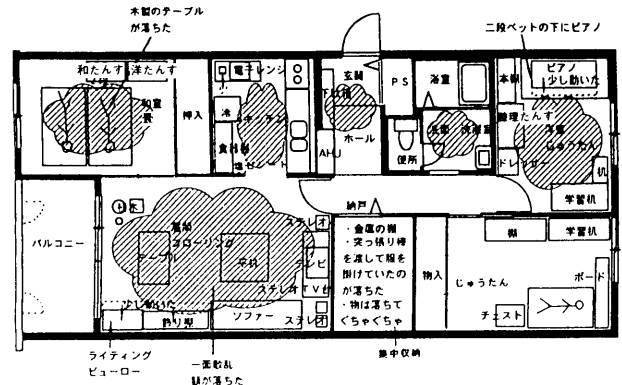
No. 10

4件中2件の家族で、足に切傷、整理たんすの下敷による負傷が見られた。ミキサーの中のように方向が分からない程揺れたと感じており、テレビ、電子レンジ、冷蔵庫は4件とも飛んでいたが、家具レスにしていて主寝室は散乱なしの住戸も見られた。同じ芦屋浜の超高層で家具転倒率0%の住戸は1階/29(29階建の1階居住を表わす。以下同じ。)、1階/19、19階/29の3件で、これらには集中収納方式、低い家具、物や家具が少ない等の共通した住まい方が見られた。しかし、家具転倒率0%でも19階(No.10)等居住階の高い住戸では散乱の被害が大きくなっていった。

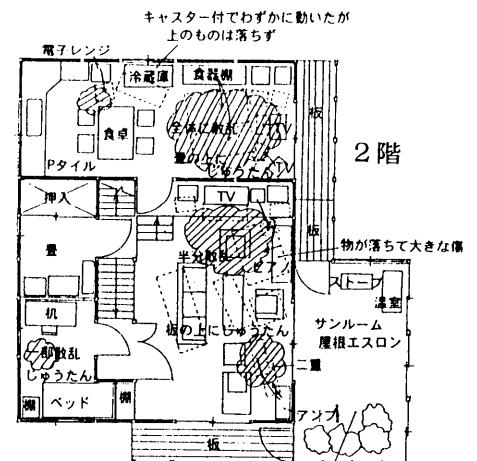
木造2階建

該当する住宅は2件で、いずれも木造在来工法による独立2階建住宅で、躯体被害なし(築後10年)と部分壊(築後25年)であった。前者では鴨居と家具を紐で繋いだり、家具を積み重ねない配慮がされていた。主寝室が畳の他はすべてフローリングであったためか、家電機器も全て滑っており、部屋の散乱も比較的少なかった。

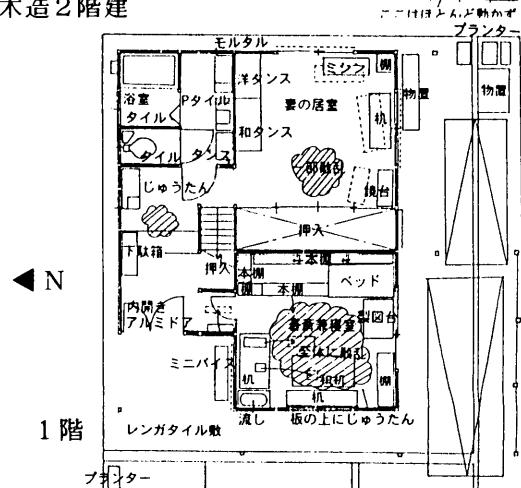
No. 23

7件あり、震度7地域が3件と適用地域が4件であった。独立住宅が3件、集合住宅が4件で、どの住戸にも躯体被害が見られた。集合住宅は2階/5、4階/7、19階/29、13階/29であった。独立住宅はRC造、プレファブ工法、木造在来工法(地下:子供室)で、地下室やRC造の効果が家具転倒率小に反映していた。共通して家具が少なく、家具の背が低く、奥行きが深い家具が多い上、家具を構造体に固定したり、造り付けにしたり、納戸に集中収納している住戸が半数以上あった。しかし、扉の開き防止がなく、中味の散乱と破損が2次災害を招いていた。フローリング床が半数以上を占め、床材料が家具転倒率の少なさと、散乱の多さを誘発していた。

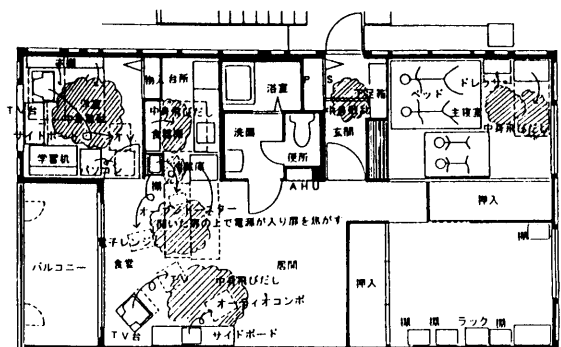
No. 38

該当する住宅は11階/11(築後2年)と6階/8(築後8年)の2件であった。いずれも躯体が半壊で、家具転倒率が50%前後であった。家具や家電機器は転倒しており、突き上げるような揺れやドーンという音、渦巻状の揺れ等さまざま、立ってられない状態が見られた。居室の散乱はもとより玄関、洗面浴室、便所の散乱が見られた上、洗濯機や衣類乾燥機、ピアノや固定していた本棚、デスクまでが倒れていた。1家族で複数の人に怪我が見られた。

テレビと電子レンジが遠くまで飛び、冷蔵庫が倒れた住戸(No. 38)は13件あった。その内12件が集合住宅の高層階で、全て適用地域にあった。独立住宅1件だけが震度7地域にあった。テレビの置いてあった部屋はじゅうたん床が83.3%と極端に多くなっていた。設置高さも50~90cmが58.3%と最多傾向を示していた。電子レンジも同様で、じゅうたん塩ビシート床が91.7%, レンジ高さも90~130cmが66.7%と高かった。冷蔵庫も塩ビシート66.7%, じゅうたん床25.0%で倒れ易い条件であった。家電機器の被害は転倒し易い個別の条件が幾つも重なった結果であることが分かった。

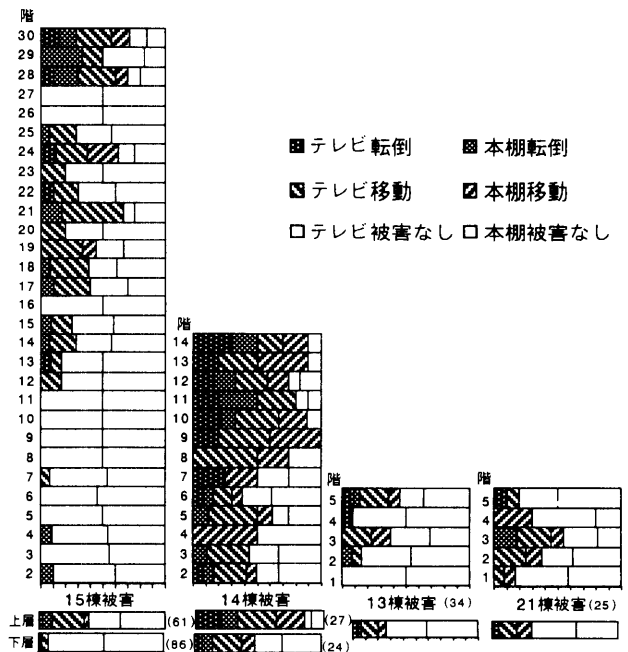
図5-3 高見フローラルタウンの被害状況(居住階のみ)

地震計の設置されていた31階建の超高層棟におけるテレビと本棚の被害の結果を図5-3に示す。この棟では人的被害はなかった。被害状況は棟の半ばより上で多く(25%)、下で少ない(5%)。先行研究^{文3), 5)}により設計時に考慮されたせん断力や層間変位^{文3)}、本震時の最大加速度(表5-2)^{文3)}、モード^{文5)}などが明らかにされている。住棟の揺れ方を見るため1~5次までモードを合成してみたが(図5-4)、建物の振幅は5階から27階まで差がなかった。表5-2の最大加速度の水平成分の観測値を図5-5に書き加えると、1階と16階では余り変わらず、16階と31階の差が大きいことが分かった。地震力を表す指標のうち最大加速度が被害状況と似た傾向を示しており、この超高層棟では水平成分が150~200gal程度では被害が少ないのに対し、250~300galになると被害が始めている。また、上下動の加速度もあわせて比較すると上下動が400gal以下では被害が少なく400galを超えると被害が始めていることが分かった。

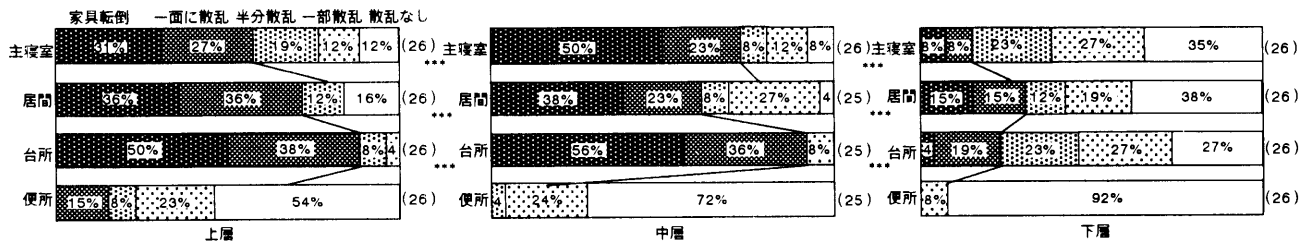
図5-1 各部屋の散乱状態

各部屋の散乱状態(図5-1)は上中層の被害が大きく下層は比較的小さかった。部屋別では物が多く置かれている居室と台所でこの傾向が強く、物の少ない玄関、洗面浴室、便所では差が少なかった。内装被害は上中下で

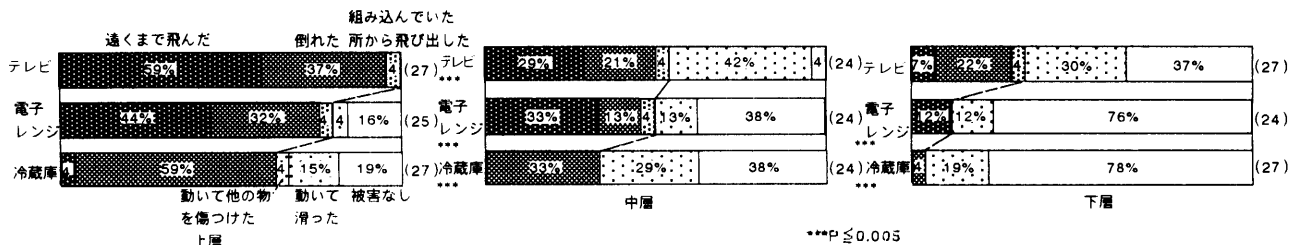
図5-2 家電機器の被害状況

量的な差は見られなかったが、被害部位など質的な差が見られた。上中層の内装被害は間仕切壁が中心で、下層ではそれに加えて構造壁にも被害が見られた。間仕切壁の被害がどの層でも多く見られたのは乾式工法で壁が構造体と異なる揺れ方をしたためであると推測出来る。照明や冷暖房器具、建具の被害は少なく全体の1割未満で上中下で差はなかった。住戸当たり平均家具転倒率は全体で44%であったのに対し、上層で64%、中層で42%、下層で24%と差が見られた。家電機器の被害状況(図5-2)は上中下層で漸次段階的な差が見られた。本棚・食器棚・整理たんすの被害は上中層で被害が多く下層と差があった。ピアノは中下層では転倒が少ないが上層では7割が転倒しており高さとの関係が顕著であった。
