木造住宅の震災被害シミュレーションと耐震性の向上に関する研究 —兵庫県南部地震被災地の詳細調査を通して—

藤原 悌三

キーワード：1) 兵庫県南部地震, 2) 木造住宅, 3) 被害調査, 4) 微動計測, 5) 静的載荷実験, 6) 被害原因, 7) 防災対策

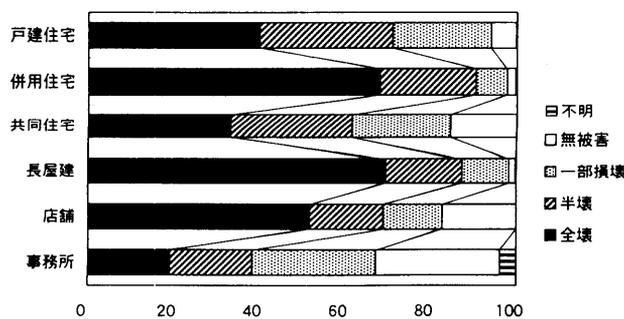
図3-1 木造建物の用途別被害（芦屋市全域）

被害が大きかった木造建物について主な建物用途別に見た被害割合を図3-1に示す。長屋建や店舗併用住宅の被害が特に激しかったことが判る。長屋建は、1戸当たりの間口が狭く、1階部分の壁が一方に偏るなど壁配置が不適切なため、1階の長手（桁行）方向が耐力不足になり傾斜あるいは倒壊した。戸建住宅でも間口が狭い建物も同様で、1方向のみに壁配置が偏るため大きな被害を受けた。また、店舗併用住宅では、1階道路側に大きな開口部を設け、店内には壁が十分に配置されないため、1階部分が大変形を起し倒壊しているものが多数見られた。同様に、1階部分を駐車場にしている木造住宅も1階部分が崩壊した。

このように平面的、立面的に壁配置が偏るなど構造計画上の問題を有する建物は大きな被害を受けており、今後、壁量を満たすのみならずバランスの良い壁配置にすることが大切である。

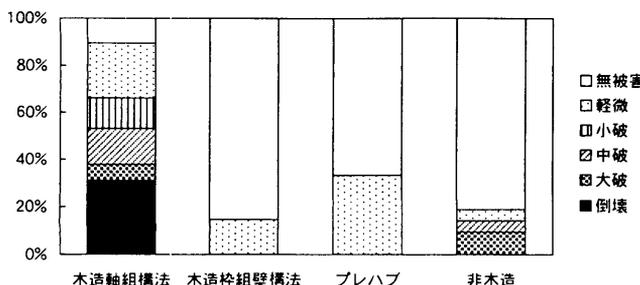
図3-2 木造建物の構法用別被害

芦屋市全域での被害調査では、木造建物の構法による区分がないため、西宮北口駅北東地域および芦屋市西部地域の両地域における外観被害調査およびアンケート調査から建物の構法別被害を調べた²⁴⁻⁷⁾。この調査では、木造軸組構法、木造枠組構法およびプレハブの住宅が主な対象としており、その他に鉄筋コンクリート造および鉄骨造建物が含まれる。図3-2に各構法別の被害率を示す。

木造軸組構法を除いた他の構法では、概ね全壊、半壊

の被害はなく、一部損壊か無被害に留まっている。木造軸組構法の場合には無被害が少なく、全壊から一部損壊まで一様に被害を受けており、全壊率は、両地域合わせて45%である。このことは、木造軸組構法の建物は、建築年代が古いものから新しいものまで幅広く存在しているが、木造枠組壁工法およびプレハブなどの建物は比較的新しいものが多いことも理由として挙げられる。

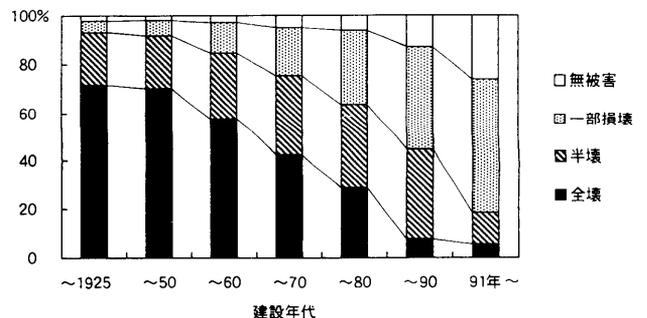
図3-3 木造建物の建設年代別被害（芦屋市全域）

木造建物の建築時期と被害レベルとの関係を図3-3に示す。建設年代を明治・大正（1925年以前）、昭和初期～25年（1926年～1950年）と以後は10年ごとに区分した。図3-3において、建築年の古いものほど全壊、半壊の大きな被害を受けた割合が大きくなる傾向を示している。一方、1980年に建築基準法施行令が改正された後の建物は、全壊の比率は少なく一部損壊程度の被害に留まる傾向がある。

木造建物に関する構造規定は、1950年に建築基準法とその施行令が制定され、筋かいの使用や壁量の規定などが盛り込まれた。その後、1959年、1971年および1980年の建築基準法施行令の改定において、壁量規定の強化や基礎の強化など改良を重ねて現在に至っている。

このように木造建物の耐震性能は、建物の蟻害、老朽化や施工技術、維持管理のばらつきに加えて、基準法の規定により、相当大きく変動していると考えられる。

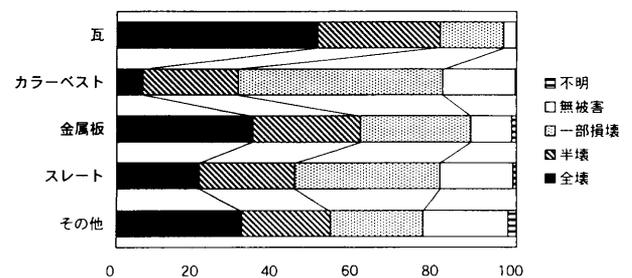
図3-4 木造建物の屋根仕上げと被害（芦屋市全域）

瓦屋根の場合、大きな被害を受け、無被害の建物は少ない。特に、建設年代が古く、土葺瓦屋根を持つ軸組構法の木造建物は、建物全体が倒壊するなど大きな被害を受けた。他の屋根仕上げの建物は、建設年代が新しいものも多く、被害割合は少なくなる。西日本では、台風が多いため重しとして瓦葺屋根が多く用いられており、さらに、夏の暑さのため、断熱効果を持つ泥土を厚く敷き詰め、その上に瓦を貼り付けていくため、土と瓦でかなりの重量となる。屋根が重いことは、それだけ地震力を大きく受けるため、屋根重量に見合った柱や壁の耐力が必要となる。このような意味においても、木造建築においてもなんらかの構造計算に基づく耐震設計が必要になる。

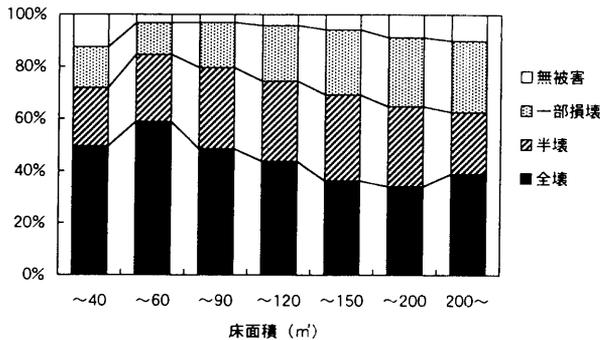
図3-5 木造建物の延床面積と被害 (芦屋市全域)

木造建物の延床面積と被害との関係を図3-5に示す。建築面積の狭い建物で大きな被害の割合が大きくなるが、一方、広い建物でも、特に建設年代の古い建物が大きな被害を受けた。建築面積が狭い場合には、間口が狭くなりがちであり、間口の狭小住宅では、桁行方向には壁が配置されるが、梁間方向には壁を十分に配置することができない、特に、道路に面した1階部分には出入り口と窓が設けられるため、壁を配置する余裕がないため、1階部分が梁間方向に傾斜、倒壊した。
