集合住宅におけるバンダリズムに関する研究

—高層集合住宅団地の共用空間における人為的環境破壊行為の実態—

A STUDY ON VANDALISMS AND LIVING CONDITIONS IN APARTMENT HOUSES AND HOUSING ESTATES

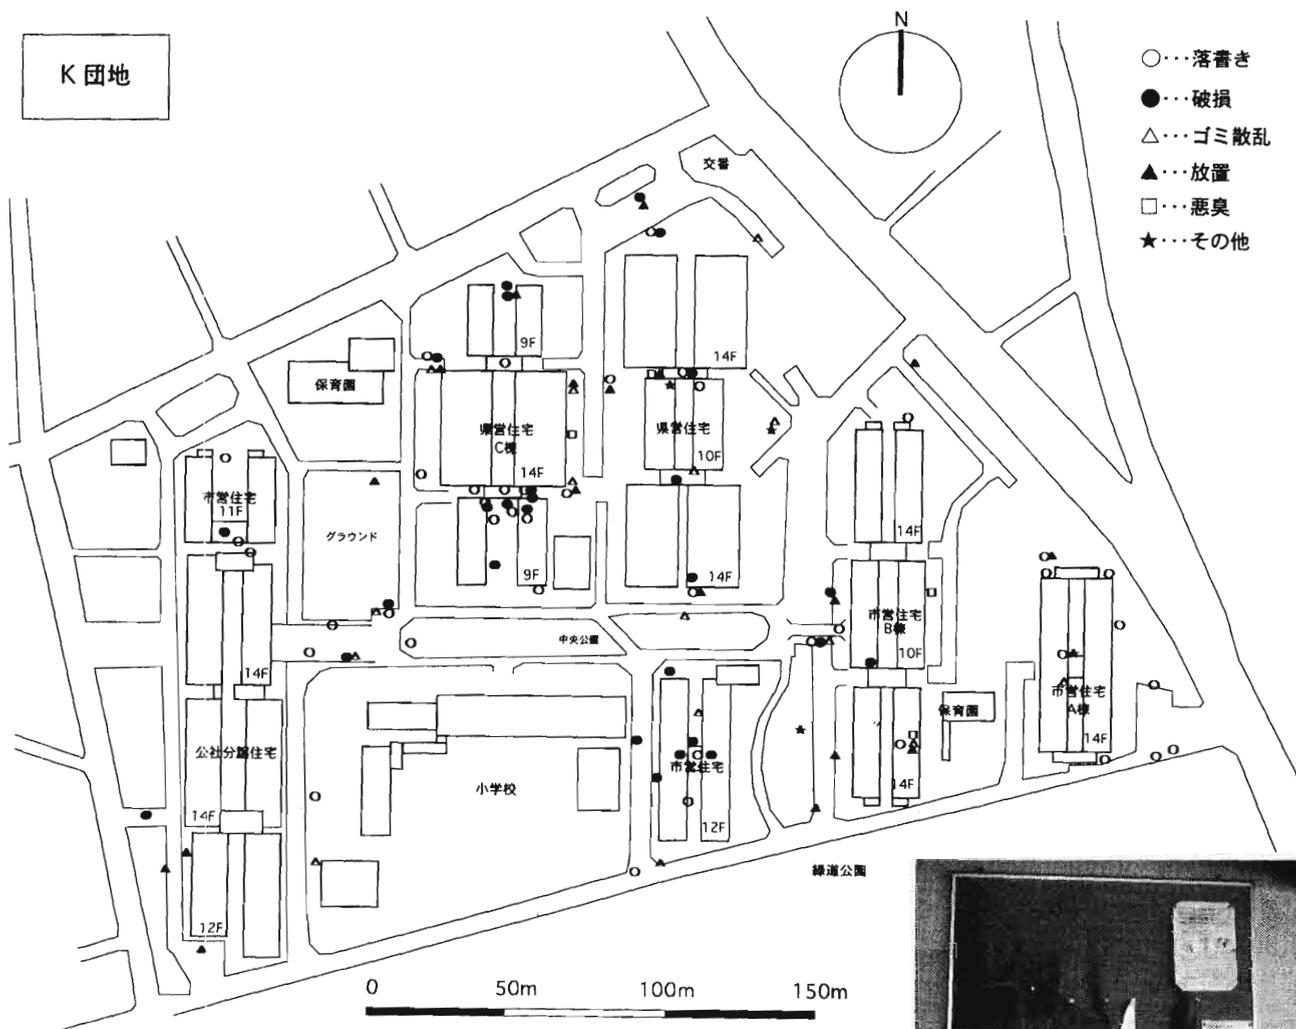
図表3-1 K団地 環境破壊行為等の発生場所と箇所数

問題箇所は116件得られたが、そのうち、落書きが約3分の1の42件を占めている。落書きされるのは、住棟外壁、自転車置場や遊具、通路沿いの側壁や案内板などである。ついで多かったのが器物の破損28件と、放置22件である。破損の内容は、1階の集合郵便受け、エレベーターボタン、照明器具等である。放置は自転車、バイク、ゴミ等であるが、この団地固有の特徴として通路に自動車を放置している例が6件みられた。

こうした問題が発生している箇所をみると、賃貸住棟1階の建物と建物の間の狭い通路やピロティ状の死角となっている部分に集中している。また、屋外の通路沿いでも発生件数が多いが、特に自動車が進入できる通り沿いに集中している^(注6)。

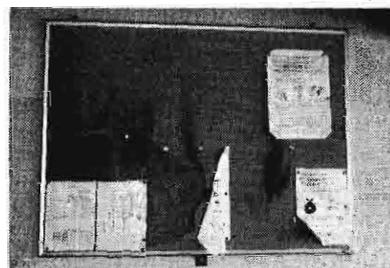
破られ焼け焦げのある掲示板

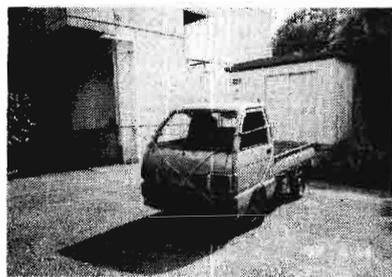
放置された車

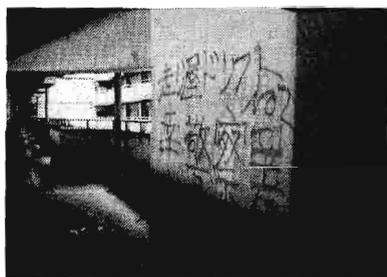
落書きされたB棟2階の壁

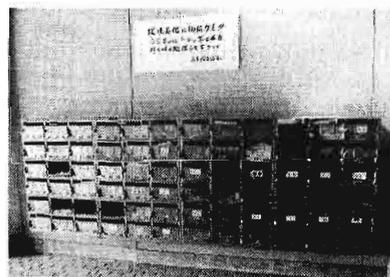
扉が破損している集合郵便受け

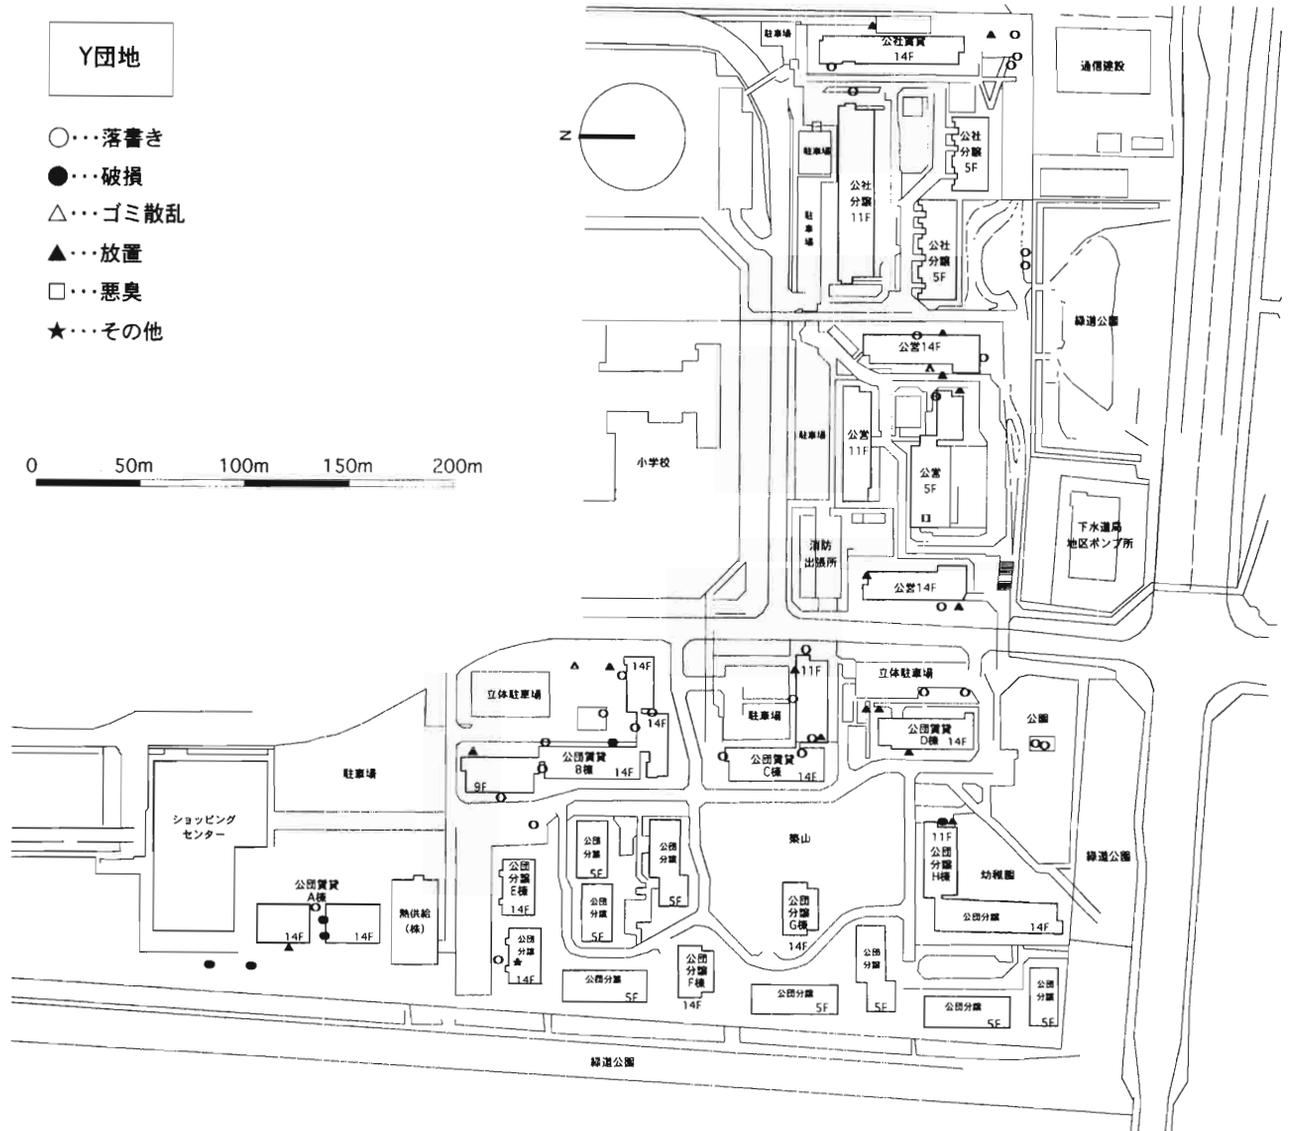
図表3-2 Y団地 環境破壊行為等の発生場所と箇所数

駐車場である。ここでの問題発生箇所数は、K団地よりも少なくO団地よりも多い59件である。そのうち約半分を落書きが占める。落書きが多く発生しているのは、建物の外壁である。特に人の目につきにくい建物（A～C）の裏手、狭い通路の間に多い。ついでに放置が16件あるが、そのほとんどは自転車またはバイクである。

問題の発生箇所を見ると、分譲住棟のまわり、特に中層住棟周辺では何も起きていない。落書きや放置は、賃貸住棟に集中しており、しかも、住棟の総延長が長く、複雑な外形の建物ほど発生件数が多い。その他に団地周

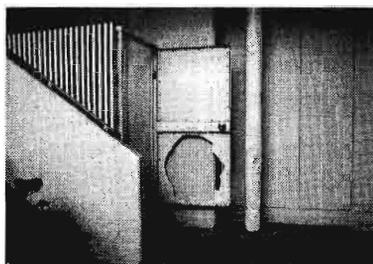
破られた避難階段の扉と
変形したパイプシャフト

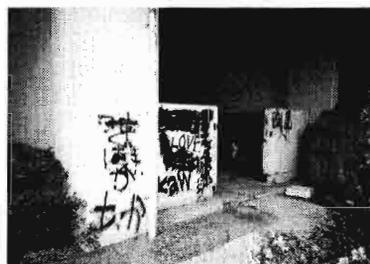
落書きされたC棟の駐輪場

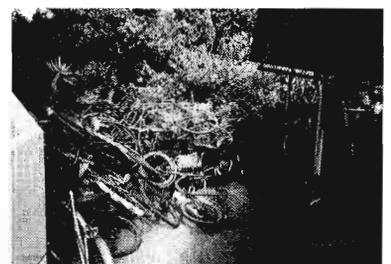
放置された自転車

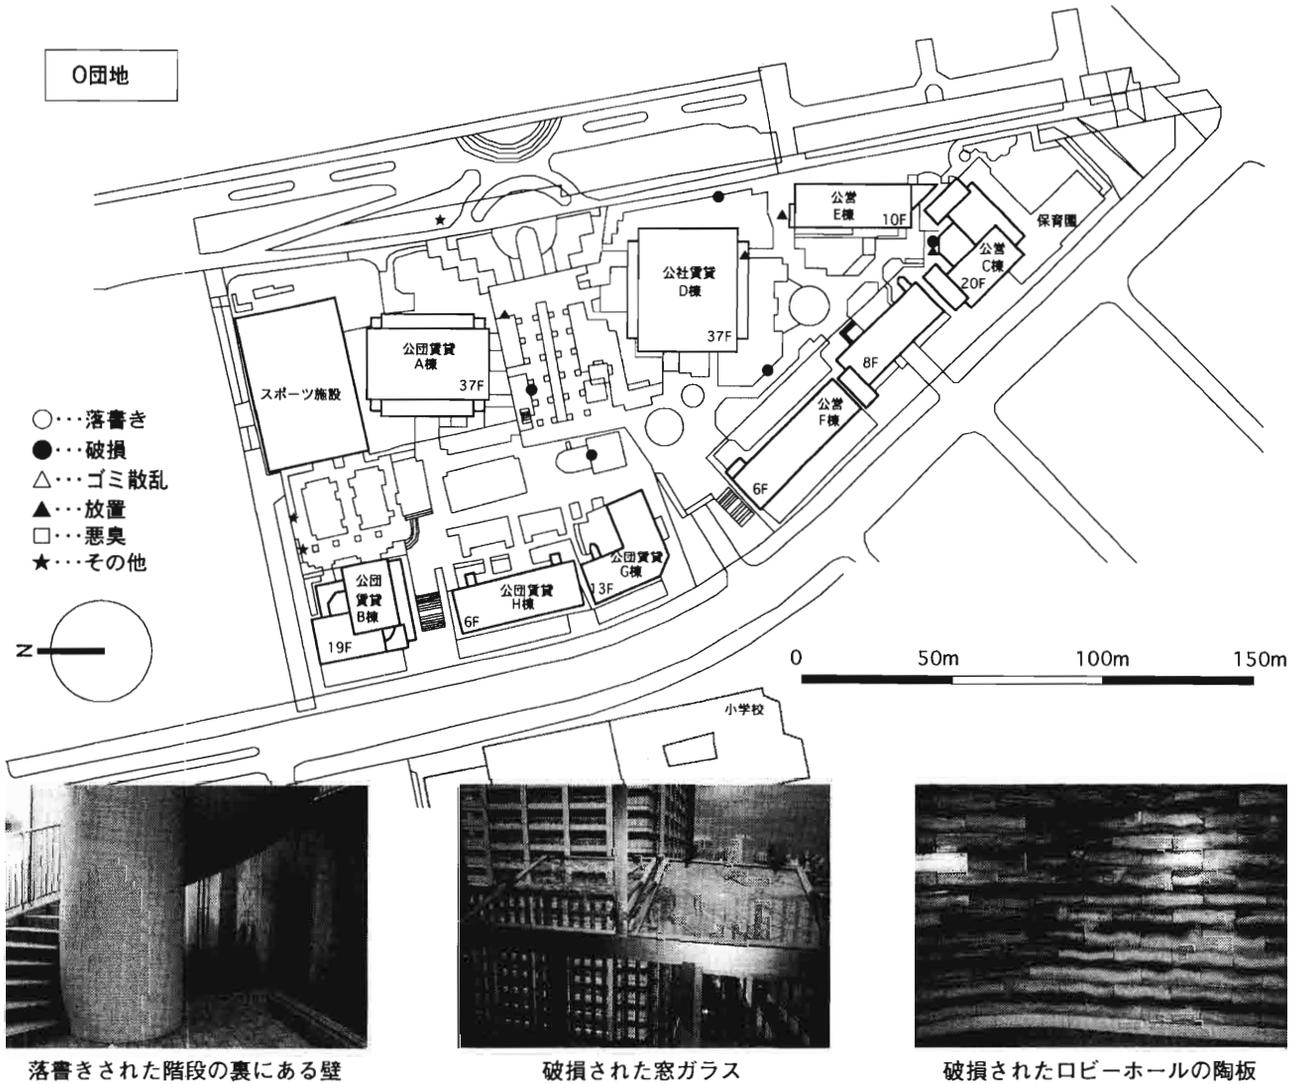
図表3-3 O団地 環境破壊行為等の発生場所と箇所数

O団地での人為的な環境破壊行為の発生は少ない。開設されてまだそれほど年数が経っていないこともあるが、この団地の外部環境は人工地盤上にあり、人通りも比較的多いことが影響していると考えられる。地盤下の駐車場部分も、落書き、破損、放置が各2～3件みられるのみである。

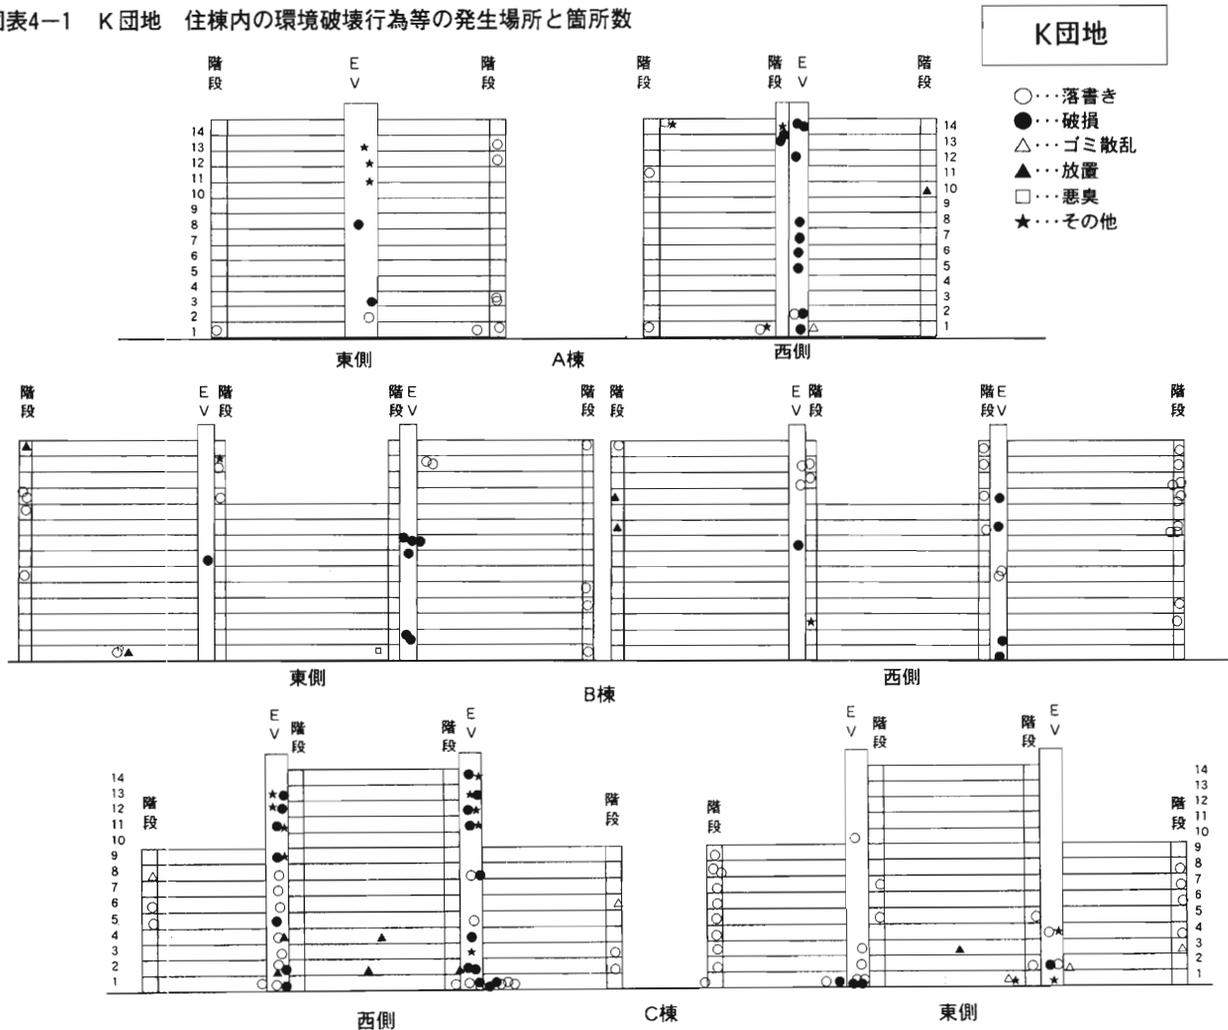
図表4-1 K 団地 住棟内の環境破壊行為等の発生場所と箇所数

K団地では市営A・B棟、県営C棟、分譲D棟の4棟について、住棟内部を調査したが最も人為的な環境破壊行為が多くみられたのは、C棟であった^(注7)。C棟は住棟規模が最も大きく、有名な逆Y字型住棟である。いちばん多くみられた事象は落書きで全件数87件のうちの半分を占める。ついで、破損行為が18件みられたがいずれも掲示板の破損である。落書きが多く起きているのは、住棟端部の階段室である。落書きは階段の比較的上階で発生し、1度発生するとそこから上下階に伝播していく傾向がみられる。B棟でも同様の傾向がみられる。端部でしかも上階の階段室に多く発生するのは人の目に触れる機会が少ない、視線が届かないためであろう。エレベーターホールの掲示板の破損も上階に多く、連続した階にみられ、やはり伝播しているようにみえる。

そして、1～2階の下階になると落書き、破損が再び多くみられるという現象がある。これは、A～C棟の1階は自由に人が出入りでき、しかもC、B棟は隣の棟へ行くための通り抜け路にもなっているためであろう。不特定多数の人が出入りし、住棟規模も大きいと特に誰何されることも少ない。領域感の曖昧さ、匿名性の高さがこうした環境破壊行為を助長していると考えられる。

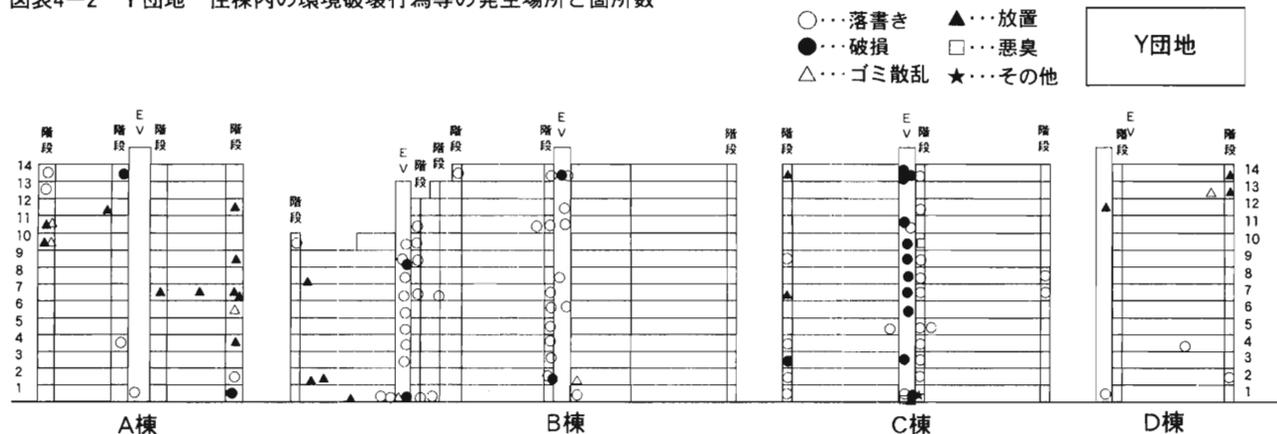
図表4-2 Y団地 住棟内の環境破壊行為等の発生場所と箇所数

Y団地で人為的な環境破壊行為が多くみられたのは、公団賃貸のA～C棟である。A棟は中廊下型の14階建て住棟であるが、避難階段の所に特に私物やゴミの放置がみられる。C棟はL字型の2分節の住棟であるが、各階中央にあるエレベーターホールにある掲示板が破損され、その脇にある階段には落書きが各階にわたってみられる。B棟は問題箇所が最も多かったが、そのほとんどはエレベーターホールと階段室の落書きである。この棟ではK～C棟とは違って端部より中央部の階段室での落書きの方が多し。ここでも上階の方でやや多くの発生がみられ、下階で再び増えるという傾向がみられる。

分譲住棟のE～H棟も調査したが、破壊行為はわずかであった。また、東側の公社賃貸、公営も調査したが、公団賃貸住棟ほどの発生はみられなかった。その理由としては、管理の方式が違うこと、1住棟当たりの住戸数がいずれも公団賃貸住棟ほど多くないことが考えられる。

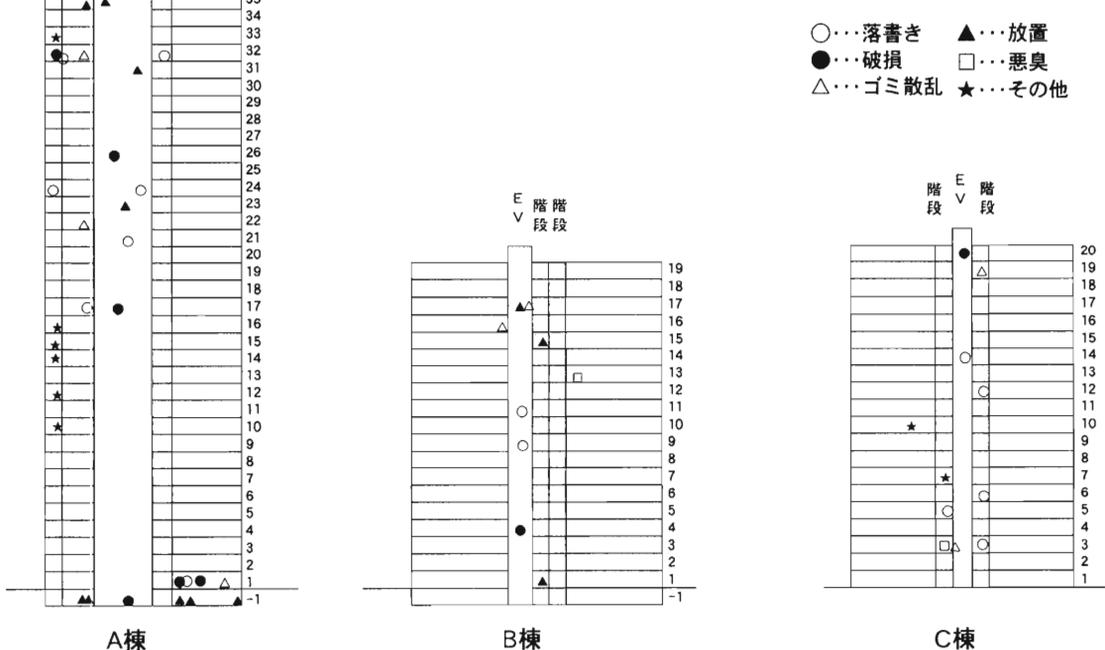
図表4-3 O団地 住棟内の環境破壊行為等の発生場所と箇所数

O団地では、8棟のうち37階建ての公団賃貸住棟で環境破壊行為が最も多くみられた。この住棟はオートロックで入居が制限されているにもかかわらず、特に比較的上階と地下1階の共用部分での発生が多くみられた。

私物の放置と、階段室での落書き、中間階では、避難階段でのたばこの焼け焦げである。地下1階は駐輪場になっているが放置された自転車が数多くみられた。また、1階ロビーホールでも壁画の破損や落書きがみられる。同じ37階建ての公社賃貸住棟の発生件数が少ないのと対照的である。その1つの理由として、管理事務室の位置の問題が考えられる。両棟とも管理事務室が1階にある。ところが、公社棟の場合には入口に面して窓口があるのに対して、公団棟は奥まった所にあり、出入りには目が届かない。この点が影響しているとも考えられる。

C棟は20階建てでオートロック形式ではない公営住棟であるが、階段室での落書きが数件みられる程度である。公営住棟の管理は居住者の自主活動によるが比較的うまく機能しているようである^(注8)。
