木質住宅における生物劣化の非破壊診断技術に関する研究

主査 藤井 義久^{*1}

A STUDY OF THE TECHNIQUE FOR THE NON-DESTRUCTIVE EVALUATION OF BIODETERIORATION IN THE WOODEN HOUSE

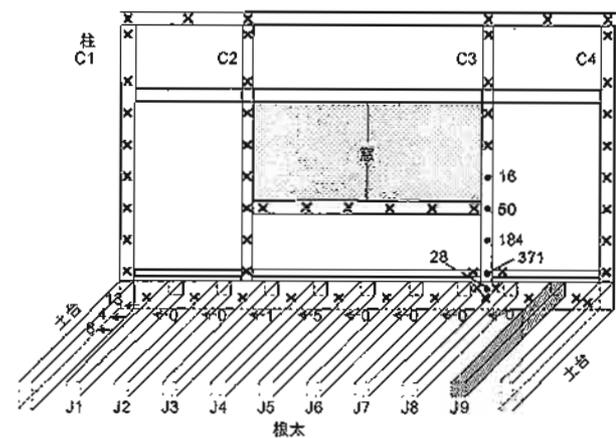
図 2-1 和室における AE 計測結果

AE が検出された和室の南側壁面の柱、および床下の根太、土台についての計測結果を図 2-1 に示す。●は AE が検出された測定点を表し、そこでの数字は 3 分間あたりの AE 事象数 (AE 事象率) を、×は AE 事象率が 10 以下であった測定点を示す。また矢印はその方向へ AE センサを取り付けて計測した AE 測定点を示し、そこでの数字は 3 分間あたりの AE 事象数を示す。柱 C3 での 3 分間当りの AE 事象数 (以下 AE 事象率とする) は、最も大きい部分で 371 であったことから、この近傍でシロアリの食害が起こっていると推定した。さらにその周辺部分で計測した結果、AE 事象率 371 の計測点から距離が長くなるにつれて、184、50、16 と AE 事象率は減少し、オシロスコープによる波形の同時観察より、事象率 371 の計測点付近で発生した AE が柱中を伝搬して、他の部分でも検出されていることが確認された。

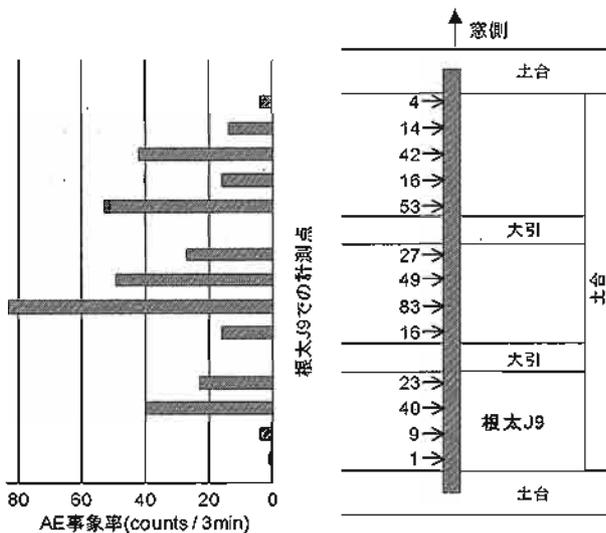
図 2-2 根太 J9 における AE 事象率の分布

また、根太 J9 (気乾スギ材、断面 55×55 mm、繊維方向長さ 3000 mm) については、他の根太と比べて、きわめて AE 事象率が大きく、この根太についての計測結果は別に図 2-2 に示す。図の示すように、根太 J9 の端部から中央に向かって AE 事象率が大きくなり、中心部位で

の食害活動が活発であると考えられる。また、根太 J9 に接する大引、土台とも AE 計測を行ったが、AE は検出されず、根太 J9 の中に一つのコロニーが存在し、その中で食害活動が行われていると推定された。AE 計測後根太 J9 を取り外し、観察した結果、多くのアメリカカンザイシロアリが確認された。AE 計測後、AE 事象率の大きかった部分については薬剤による穿孔注入処理を行った。薬剤処理後約 1 ヶ月の 9 月 1、2 日に再度 AE 計測を行った結果、前回の測定で AE が検出された計測点では、AE 事象率はほとんど 10 以下であった。このことから、AE が検出された部分については薬剤処理によってアメリカカンザイシロアリは死滅したと判断した。

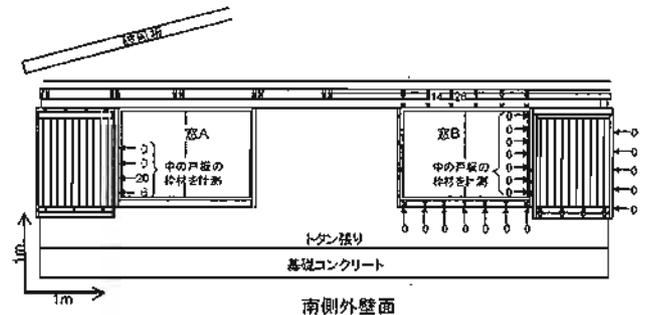
図 2-3 窓 A, B 周辺における AE 計測結果

家屋の外壁、窓等、特に南、東面側についての AE 計測結果を図 2-3 と 2-4 に示す。南側では、窓 A の戸板の枠材 (AE 事象率 6, 20), および窓 B の上部 (AE 事象率 14, 26) において AE が検出された。窓 A の戸板については、計測後に戸袋から取り出して計測した結果、戸板の枠材全体から AE が検出され、また材中にシロアリも確認された。また、窓 B の上部で AE が検出された部分を穿孔した結果、内部に蟻道が確認されたが、シロアリは確認できなかった。その後薬剤注入処理をし、約 1 ヶ月後に再度計測を行ったが、AE は検出されなかった。

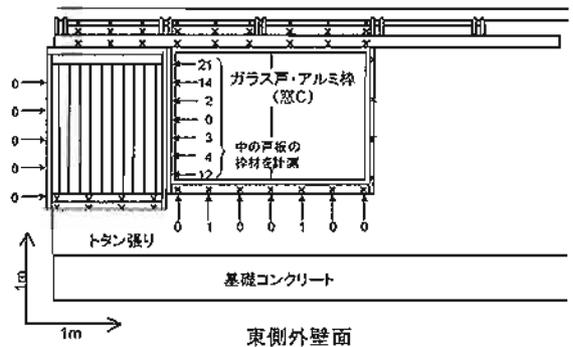
図 2-4 窓 C 周辺における AE 計測結果

また東側の窓 C についても、戸板の枠材の 3 箇所でも 10 以上の AE 事象率となった。この窓についても戸板以外からは AE はほとんど検出されず、戸板の中でひとつのコロニーが生息していると推定された。この戸板についても、戸袋から取り出し、再度枠材を計測した結果、全体で AE が検出され、シロアリの存在も確認された。

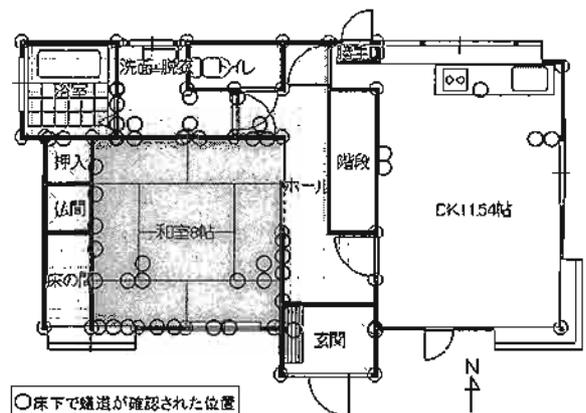
図 2-5 和歌山県那賀郡貴志川町 K 邸 (一階平面図)

本住宅は二階建ての戸建住宅 (図 2-5) で、2000 年の 7 月に浴室で羽アリの群飛が確認された。予備調査の結果で、住宅の外壁面などに蟻道が発見され、一階和室の柱材、脱衣場側の壁面 (浴室との隔壁)、二階北東の洋室の柱等についてはイエシロアリ (*Copoterms formosanus* Shiraki) による被害が確認された。

さらに図 2-5 のように床下において、特に和室、脱衣場、浴室周辺で約 50 の蟻道が発見され、蟻道内にはシロアリの存在も確認された。浴室周辺を中心として、水平方向には脱衣所、和室に向かって、さらには二階へと食害が進行していると推定された。調査建物について、AE 計測を行い、計測後、AE が検出された部分を中心に薬剤による防除処理を行った。

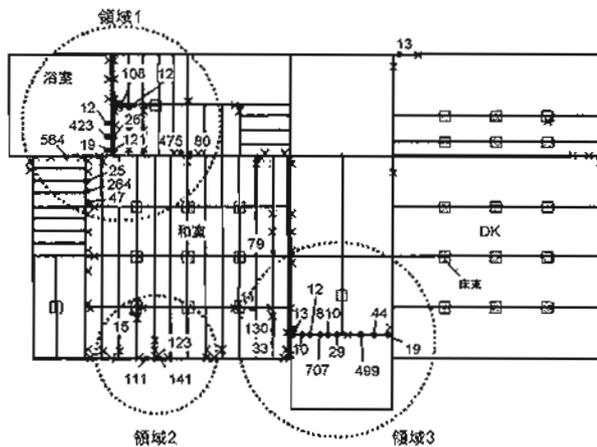
図 2-6 床下部材での AE 計測結果

図 2-6 は床下での AE 計測の結果を示す。●は AE が検出された測定点を表し、そこでの数字は 3 分間あたりの AE 事象数 (AE 事象率) を、×は AE 事象率が 10 以下であった測定点を示す。図中の点線で囲まれた領域 A (浴室と脱衣場周辺)、B (和室の南側)、C (玄関上がり框周辺) では 3 分間あたりの AE 事象数がそれぞれ最大 475、141、810 であった。これらの領域内における計測点での AE 事象率は、他の計測点と比較して明らかに高く、この近傍でシロアリの食害が起こっていると推定した。床下において、広範囲に渡って蟻道とシロアリの存在が確認されたが、AE 計測の結果、特にシロアリの食害活動が激しい部分は図中の領域 A、B、C であることがわかり、一階の柱等について、これらの領域 A-C の近傍を中心に AE 計測を行った。

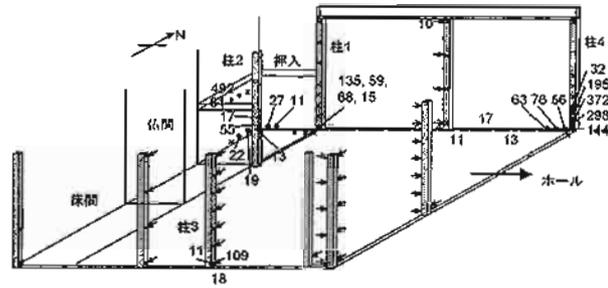
図 2-7 一階和室の柱等における AE 計測結果

図 2-7 は和室の柱等における AE 計測結果を示す。浴室、脱衣場に面する押入周辺の柱 1、2 および壁面において最大 492 の AE 事象率が検出された。また図 2-6 の領域 B 内の柱 3 の下部において最大 109 の AE 事象率が検出され、また床下では AE が検出されなかった領域に含まれる柱 4 についても最大 372 の部分を中心に多くの AE が検出され、激しい食害活動が起こっていると考えられる。さらに柱 1-4 以外の柱についても蟻土や被害が確認されているが、ほとんど AE は検出されず、食害活動が激しくないと推測された。

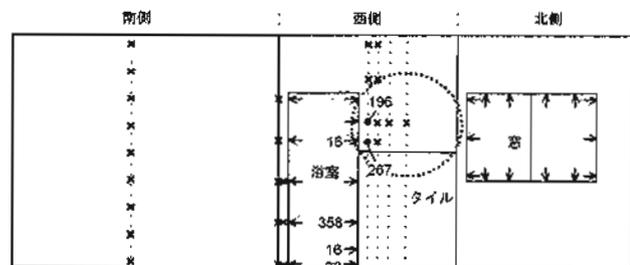
図 2-8 脱衣場側の壁面 (浴室との隔壁) における AE 計測結果

図 2-8 は脱衣場の壁面 (浴室との隔壁を含む) における AE 計測結果を示す。壁面内の部材はニードル型ウェーブガイドを用いて計測した。南側、北側の壁面においてはほとんど AE は計測されなかったが、浴室との隔壁である西側の壁面では、浴室入り口周辺の部材で最大 368 の AE が検出された。計測後、図中の点線で囲まれた部分の壁を剥がし、壁内を観察した結果、中は巣状になっていることが確認された。すべての計測後、薬剤による土壌処理、および AE が検出された柱等へ穿孔注入処理を行い、約 1 ヶ月後に再度 AE 計測を行った結果では、AE はほとんど計測されず、シロアリは死滅したと判断した。

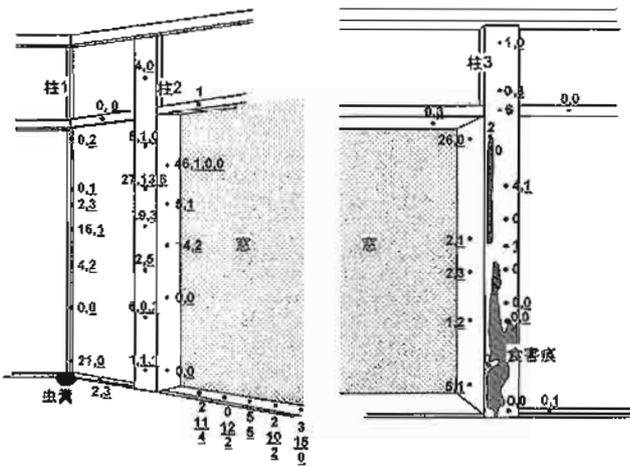
図 2-9 一階の板間における AE 計測結果

図 2-9 は一階南東の板間 A の柱等における AE 計測の結果を示す。図中の数字は 3 分間当りの AE 事象発生数を示し、下線の数字は薬剤処理後 1 日経ってからの計測結果を示す。柱 1 の下部に虫糞が発見され、また柱 3 に

については、すでに食害痕が目視でき状況であった。柱1-3と周辺の部材を中心に計測を行った結果、柱2で3分間に最高46のAE事象が検出された。またその部分を中心に柱の上下方向で10以上のAE事象が検出されたことから、柱2にアメリカカンザイシロアリのコロニーが存在すると推定された。さらに柱1, 3についても10以上のAE事象が検出された部分があった。特に10以上のAEが検出された部位を中心に薬剤の穿孔注入を行い、薬剤の効果をみるために、翌日再度AE計測を行った。柱2で最高46のAE事象が検出された部分では、ほとんどAEは検出されなかった。また柱1, 3についても前日10以上のAEが検出された部分で再度AEが検出されることはなく、薬剤処理によってシロアリが死滅したと考えられる。しかし、前日ほとんどAEが検出されなかった窓の下枠部材で10以上のAEが検出されたため、部材を取り外して内部を観察した結果、アメリカカンザイシロアリが確認された。

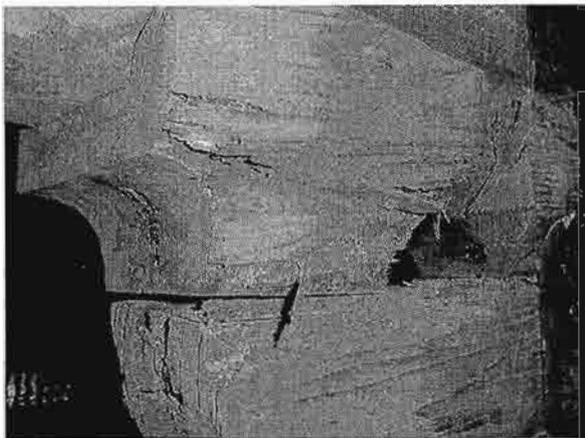
須弥壇土台(内側)、来迎壁・来迎柱の脚元、来迎壁上端の梁とその周囲部材、須弥壇北側の柱の下端および礎盤について、現在進行中の食害およびシロアリは確認されなかったが、古い食害痕および蟻道が認められた(写真 2-3)。また一部腐朽を伴った上で相当食害が進行していた。目視検査の結果より、AE によるシロアリ食害検出と礎盤については打診・触針によって、劣化の程度を判定した。

写真 2-3 シロアリによる巻斗などの被害

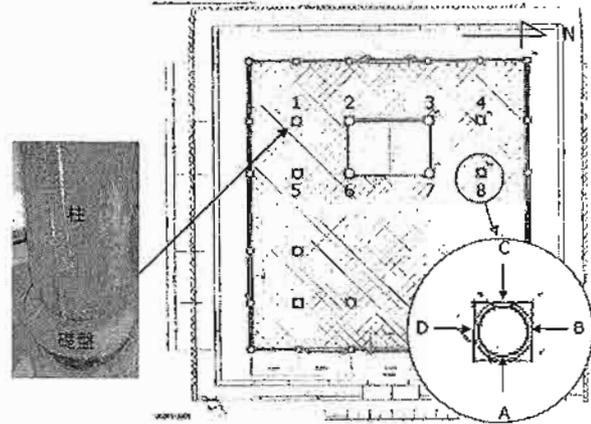
図 2-11 各柱の礎盤及び柱下部における AE 計測部分

点について、AE が検出された部分が 2 箇所で見られたが、再度計測すると AE は検出されず、電気的なノイズ等を計測していたと推定した。したがって、シロアリの食害活動と関連付けられる AE は検出されず、シロアリの食害痕は目視調査によって確認されたが、現在進行するシロアリの食害ではないと判断した。

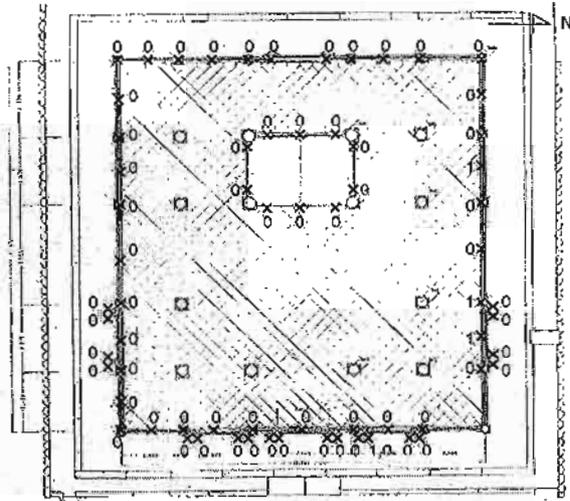
図 2-12 須弥壇の土台、仏殿周囲の礎盤、わら座の AE 計測結果

図 2-12 に須弥壇及び周囲壁の土台、周囲柱の礎盤、扉の軸を受けるわら座での AE 計測結果を示す。×は AE 計測点を示し、そこでの数字は 3 分間あたりの AE 事象数を示す。3 分間に 10 以上の AE 事象数を示した部分は見られず、シロアリの食害はないと推測される。目視調査の結果と合わせると、仏殿内で、食害痕や蟻道等が確認されたが、これらは以前にシロアリの被害があった痕跡であり、進行中のシロアリ食害は確認されなかった。

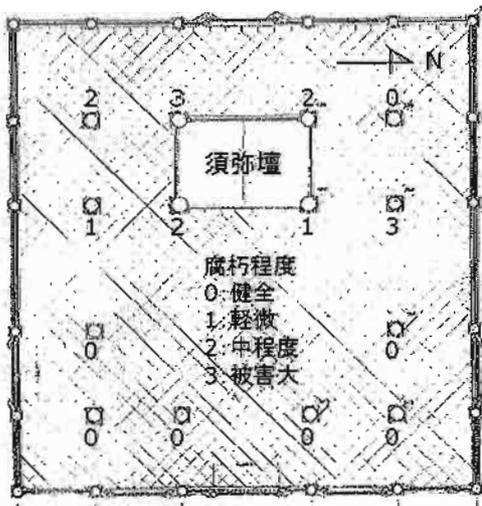
図 2-13 仏殿内の礎盤の劣化の目視および打診・触針判定

礎盤の劣化を目視および打診・触針により診断し、腐朽の程度を 4 段階で評価した結果を図 2-13 に示す。礎石の結露等によって含水率が上がり、礎盤の下端から腐朽が進行したものと考えられる。一部須弥壇周囲の柱ではシロアリ食害と併行して腐朽が進行し、礎盤が圧縮変形し、柱が沈んでいるものが認められた。

今回の目視調査及び AE 計測によるシロアリ食害の検出結果、進行中のシロアリ被害は見られなかったが、礎盤の腐朽進行が確認され、これを抑制する必要が認められた。

- 1) ホウ酸スティックの打ち込み法が対策として考えられる。
- 2) 樹脂の注入は強度補強としての効果が期待できるが、

その場合でも残った木部の腐朽の抑制措置が望まれる。

- 3) 礎盤を取替える場合にも、何らかの防蟻処理を施した材料を用いることが望まれる。外壁下の土台、礎盤についても腐朽が相当進行しているので、シロアリ食害の予防を含めた防蟻処理が望まれる。
