途上国建築に普及した非構造レンガ壁の耐震性能の実験的評価

-2007年スマトラ島南部沖地震による実被害建築を対象として-

主査 真田 靖士*1委員 タンジュン ジャフリル*2, 崔 琉*3

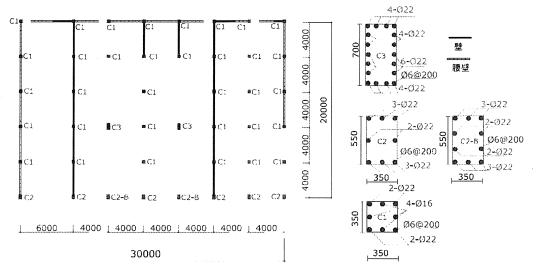
図 2-2 中程度の損傷を受けた建物の平面図、柱の断面図

倒壊した建物に隣接する中程度の損傷(日本の被災度区分判定の結果は中破^{× 2), 3)} を受けた建物は、3階建てRC 建物であり、非構造壁としてレンガ壁が多用され、倒壊した建物と同様の構造形式であった。図 2-2 に建物の平面図および柱の断面図を、写真 2-2 に被災後の写真を示す。

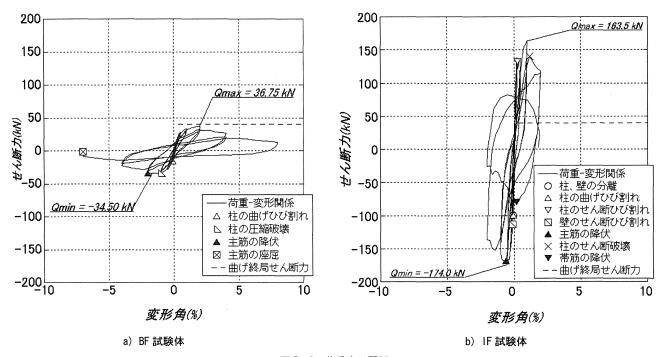
図 5-2 荷重変形関係

BF 試験体の荷重変形関係について架構の曲げ耐力の計算値^{文4)}と併せて図 5-2a)に示す。変形角 1/800 rad. 正載荷ピーク時に初期剛性が低下し、続く 1/400 サイクルおよび 1/200 サイクルで柱端部の曲げひび割れによる緩やかな剛性低下を示した。その後、1/50 サイクルで主筋の降伏およびコンクリートの圧壊の進行により、再度大きく剛性低下を示すとともに、曲げ降伏機構を形成

した。1/50 サイクル正載荷ピーク時には最大耐力 36.8 kN を記録した。続く 1/25 サイクルでは、柱頭の圧壊が著しくなり架構の耐力が低下し始め、とくに正載荷ピーク時には最大耐力の約 70%まで低下した。ここで、最大耐力の 80%まで初めて低下した点を架構の変形性能と定義すると、BF 試験体の変形性能は 0.028 rad.であった。その後、1/12.5 サイクル正載荷ピーク時では、最大耐力時の約 35%まで耐力低下し、同サイクル負載荷中に主筋の座屈により、軸力保持能力を喪失したため、載荷を終了した。

IF 試験体の荷重変形関係を RC 架構のみの曲げ耐力の計算値 x 1) と併せて図 5-2b) に示す。変形角 1/800 rad. 正載荷時に初期剛性が低下した。その後,1/200 サイクル正載荷時に引張側柱頭にせん断ひび割れが発生するとともに剛性が低下した。また,同サイクル負載荷ピーク時には最大耐力-174.0 kN を記録して耐力が頭打ちとなった。続く,1/100 のサイクルでは主筋の降伏が観測された。1/50 サイクル正載荷では,水平耐力が正側最大

耐力の約 85% (Q=140.1 kN) まで回復した後, 引張側柱頭のせん断破壊により耐力低下し始めた。BF 試験体と同様に変形性能を定義すると, 本試験体の変形性能は0.016 rad.であった。変形角-1/50 rad.への2サイクル目では, 負側最大耐力の約半分を記録したときに帯筋の初降伏が観察され, その後, それ以上の耐力を回復することはなかった。1/25 サイクル正載荷中に一旦は正側最大耐力の約半分まで耐力上昇したものの, 柱頭およびレンガ壁の劣化により軸力保持能力を喪失したため載荷を終了した。

以上の実験結果より、IF 試験体は負側で最大耐力を 記録し、BF 試験体の最大耐力を約 4.7 倍上回った。一 方で、IF 試験体の変形性能は、BF 試験体の 60%弱まで 低下した。

図 5-2 より、レンガ壁の設置により、架構の耐力は 大幅に増大し、変形性能は低下した。IF 試験体の最大 耐力時に着目し、同一変形における BF 試験体の耐力と の差分をレンガ壁の効果として、レンガ壁の平均せん断 強度を式(1)により算定した。

その結果、レンガ壁の強度は 0.73 N/mm² と算定された。文 4)によると RC 柱および RC 壁 (柱なし壁) の終局時平均せん断応力度(平均せん断強度)が 1.0 N/mm² と考えられていることから、レンガ壁の面内方向(壁の長さ方向に平行する方向)の強度寄与は決して小さくないことが確認できる。

上記のように、レンガ壁は強度の増大に寄与する一方 で、主体架構の変形性能を低下させる負の効果もある (図 5-2)。先述の通り、IF 試験体の変形性能は、BF 試験体の約半分にまで低下した。これは文 5)で本稿の 第一著者が詳細に検討しているように、架構の変形に伴 い壁斜め方向に形成される圧縮ストラットを伝達される 力が圧縮側(西側)柱脚と引張側(東側)柱頭に押し抜 きせん断力として作用するためである(図5-3)。図5 -4、5-5 には IF 試験体が最大耐力を記録したとき (図 5-2b)) について、各柱の高さ方向の水平変形お よびその変形成分の分布をそれぞれ示す。上記のメカニ ズムにより、とくに図 5-5 の圧縮側柱脚と引張側柱頭 のせん断変形成分が占める割合が著しく大きいことを確 認できる(同図では引張側柱脚のせん断変形成分も大き いが図 5-4 より変形の絶対値が小さく相対的に計測誤 差が大きくなったものと考えられる)。尚、両図では、 柱の曲げ変形成分を図 4-3a)の柱高さ方向に並列した 鉛直変位計の測定値に基づいて各計測区間の平均曲率を 算出しこれらを高さ方向に積分して求め、また、せん断 変形成分を柱側面に配置した水平変位計の測定値(変形 全体)から曲げ変形成分を差し引いて求めた(その結果, 一部区間で曲げ変形成分が 100%を超えて評価されたが, 繰り返し載荷による残留変形や計測誤差の影響と判断し, 図 5-5 では 100%と表記した)。とくに本実験で用いた IF 試験体は、縮小した主体架構に実大の幅のレンガ壁 を設置したため、より大きな押し抜きせん断力が柱に作 用したと考えられる。従って、レンガ壁も縮小した場合 は主体架構の変形性能は若干向上すると考えられるため, より厳密な性能評価には今後の追加検討も必要である。 尚, 先に示した強度については, 式(1)より明らかなよ

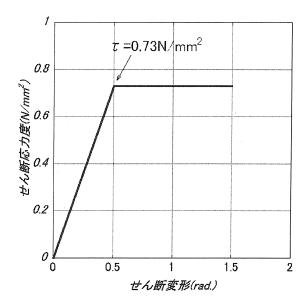
図 6-3 レンガ壁の復元力特性

解析パラメータはレンガ壁の有無とし、レンガ壁を考慮する場合、各レンガ壁のせん断耐力に釣り合う曲げ耐力を与えた弾塑性曲げバネを有する線材に置換した。レンガ壁の性能は、実験結果に基づいて、せん断応力度ーせん断変形角関係を図 6-3 に示すバイリニアモデルに置換することで評価した。

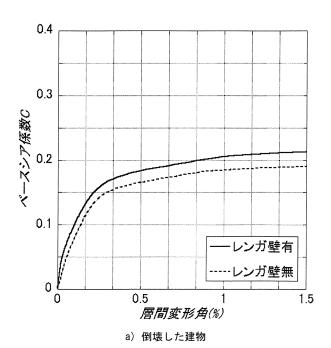
図 6-4 ベースシア係数-1 階層間変形角の関係

図 6-4 に両建物について、レンガ壁を考慮しない場合と考慮する場合のベースシア係数と1階層間変形角の関係を比較して示す。レンガ壁を考慮しない場合、各建物の耐力は、倒壊した建物では約 0.18、中程度の損傷を受けた建物では約 0.22 でほぼ上限に達し、両者の差異は 20%程度に留まった。一方、レンガ壁を考慮する場合、中程度の損傷を受けた建物は層間変形角1.5% (5.2

節より、実験でレンガ壁を有する IF 試験体の変形性能におよそ相当)のとき、耐力が 0.35 程度まで増大しており、両者の差異が 50%以上に拡大していることがわかる。すなわち、レンガ壁の耐震性能、とくに耐力を適切に評価することにより、両建物の耐力が大きく異なって評価されること、その結果、被災程度が大きく異なって可能性があること、を指摘できる。この結果は、レンガ壁を適切なかたち(レンガ壁は壁面外方向、すなわち壁長さ方向に直交する方向の性能が極めて脆弱なため、何らかの方法により安易な倒壊を防ぐ措置をとる必要がある)で建物に設置することができれば、途上国で用いられている構造要素を応用して、当該諸国の建物の耐震性能を合理的に改善し得ることを同時に指摘している。
