## 耐震補強を目的とした既存木造住宅の類型化と戸数調査

### - 既存不適格木造住宅の破壊モード分析と存在戸数調査 -

## STRUCTURAL CATEGORIZATION AND EXISTING STOCK AMOUNT OF TIMBER HOUSING

### Failure Mode and Existing Stock Amount of Existing non-conformed Timber Housing

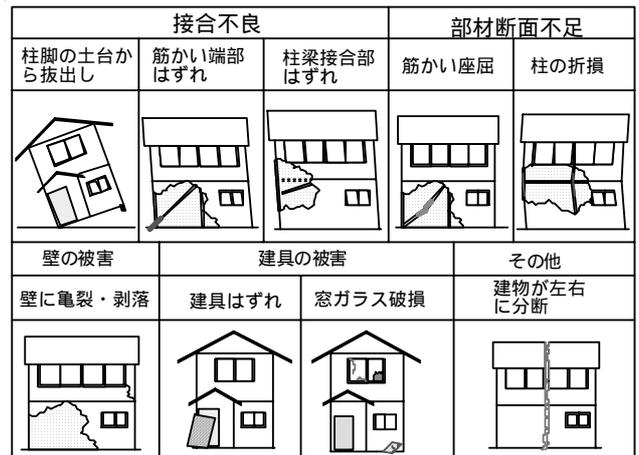
図 2-4 木造住宅の被害形状（部分被害）

被害調査報告書に掲載されている、図・写真および考察から木造住宅の被害例（部分被害）としては図 2-4 に示すものがあげられていた。柱脚・筋かい・柱梁の接合部位置での被害は 1980 年頃までは頻発しており、部材断面の不足による被害は 1950 年代以降になると減少する傾向が認められた。壁・建具の被害は、比較的軽微な被害が多く、いつの時代の地震でも常に認められる。その他としては、建物の分断など特殊な事例が認められたが、これは 1983 年日本海中部地震の際の被害例で、地盤被害に起因していると考えられる。

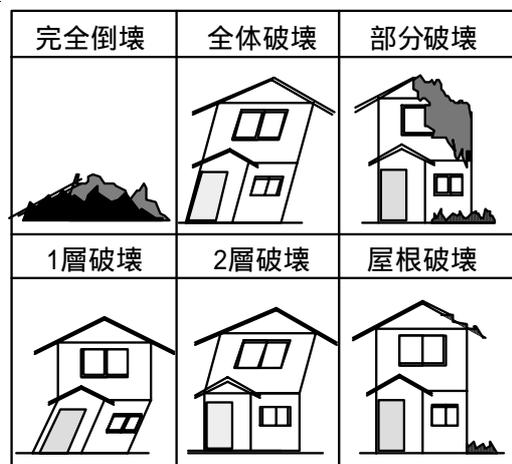
図 2-5 木造住宅の破壊モード

上記はいづれも、木造住宅の部分被害である。建物全体の破壊モードとしては、図 2-5 のように整理することができる。これは、既往の研究結果<sup>文 2)</sup> - <sup>文 21)</sup> とほぼ同様であり、明治以降の被害地震を通観しても木造住宅の破壊モードは、凡そこの 6 種類に大別できることが分かった。完全倒壊は、建物の原型を留めずに倒壊している場合であり、破壊の進行等は必ずしも明らかではない。全体破壊および 1 層破壊は建物形状にも依存するものの、比較的多い破壊モードであるが、2 層破壊はあまり事例が多くない。平屋建ての場合には全体破壊または基礎の破壊が主流である。屋根破壊は、破壊モードよりは部分被害としてあげる方が適切な場合が多いが、稀に小屋組が破壊（接合部のはずれが主因）する場合もあるので、破壊モードに加えてある。

地震被害による破壊モードは、当然各建物固有の構造性能に起因するものであるが、文献調査の結果から、特に接道している町屋・店舗併用住宅では 1 層破壊が多く認められることが分かった。これは、1 階前面に広く開口部を取るため壁量が不足すると同時に偏心もし易いためである。庭付きの住宅には、平面が不整形なものも多く、被害形状・破壊モードともに多様である。ただし、建物規模が大きく平面が複雑な場合は、全体破壊および屋根被害が比較的多く認められる。

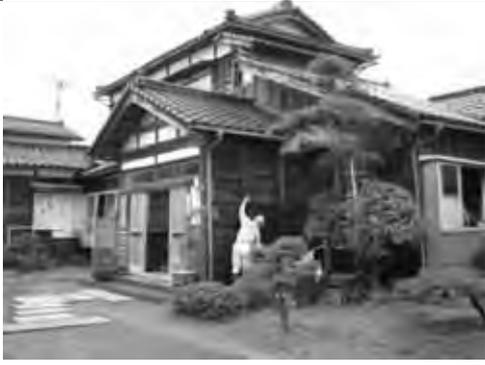
<p>築 1957 刈羽 全壊 全体破壊</p>

平成 19 年新潟県中越沖地震（刈羽村）と平成 19 年能登半島地震（輪島市）の被害調査結果の一部を図 3-3 に示す。刈羽村で多くみられた被害形状は、建物全体破壊であり、偏心によるねじれの影響もみられた。更に、あまり事例は多くないものの建物の一部が破壊する事例も認められた。一方、輪島では平屋をはじめとして全体破壊型の被害例も認められたが、最も多くみられたのは 1 層破壊型である。これは、調査を行った旧輪島市には、比較的古い町屋や 1970 年代頃の店舗併用住宅などのように、都市住宅の典型例である接道型の住宅が多かったためであると考えられる。これらの住宅は、1 階の接道面に広く開口をとり、特に間口の狭い住宅では、接道面だけでなく短辺方向には耐力壁がほとんどない場合が多い。従って道路方向の振動に対して極めて脆弱であり、開口率の高い 1 層で破壊する傾向が顕著に認められる。このような形状の住宅は、全国の市街地に多数現存するが、間口が狭く計画上壁を設けるのが極めて困難なため、短辺方向の補強は困難であることが知られている。一方、刈羽村では比較的規模の大きい庭付きの住宅が多い。敷地に余裕があるため増改築を行った住宅が多く、建物形状は複雑かつ多様であり、結果的に破壊形状も多様である。

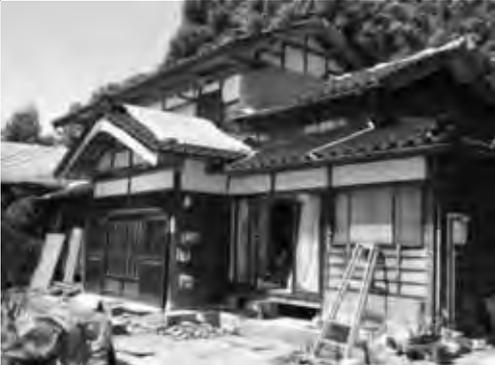
<p>築 1962 刈羽 全壊 全体・ 屋根破壊</p>

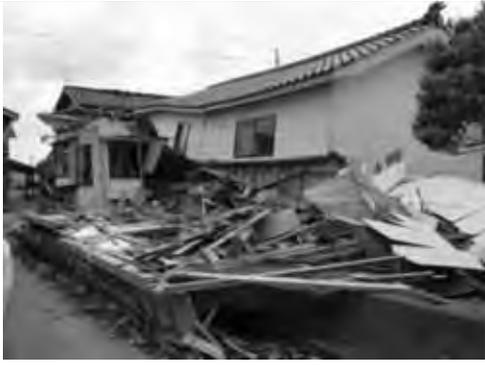
<p>築 1965 刈羽 全壊 部分破壊</p>

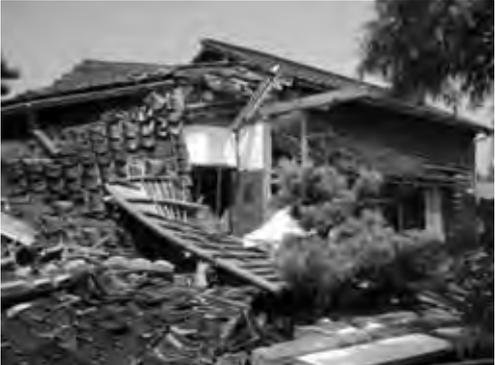
<p>築 1981 刈羽 全壊 部分破壊</p>

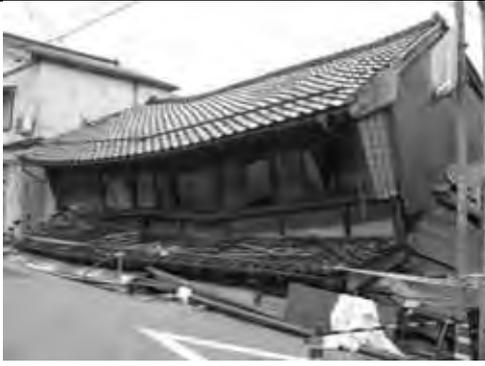
<p>築 1944 輪島 全壊 1層破壊</p>

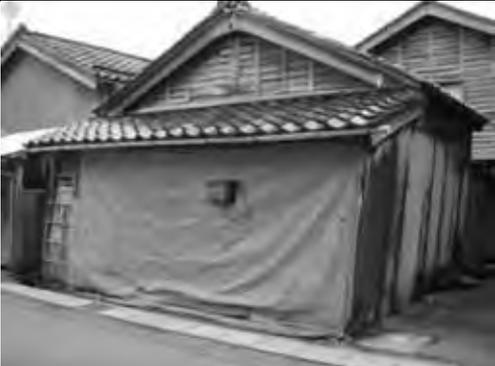
<p>築 1955 輪島 全壊 平屋の全 体破壊</p>

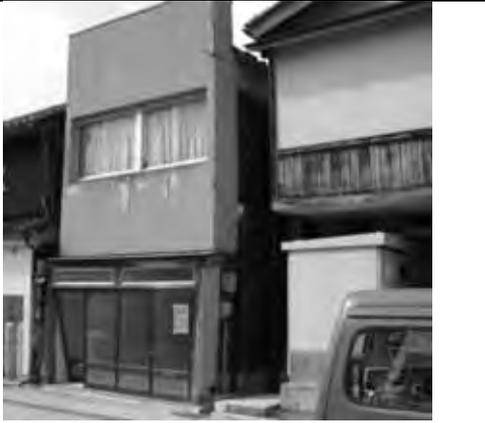
<p>築 1974 輪島 全壊 1層破壊</p>

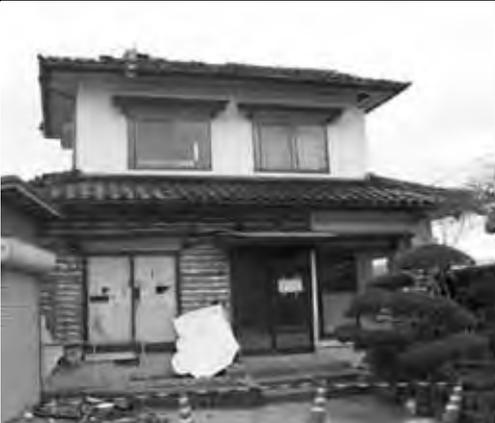
<p>築 1981 輪島 全壊 全体破壊</p>

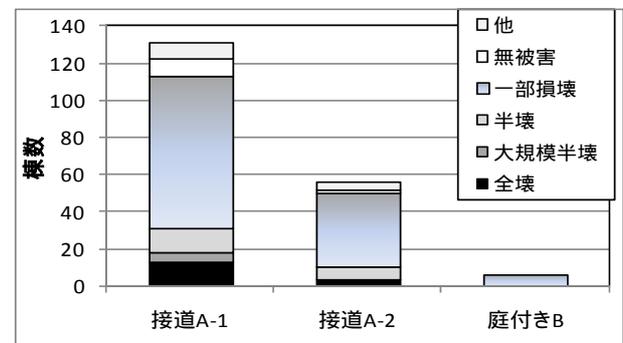
図 3-12 平成 19 年能登半島地震による木造住宅被害 (鳳至町上町, 193 棟)

平成 19 年能登半島地震の被害程度を上記の類型ごとに示すと図 3-12 のとおりとなる。庭付き B は母数が少ないため、傾向を読み取るのは困難であるが、いずれも一部損壊に留まっている。最も数の多い接道 A-1(接道・狭小間口)131 棟の全壊率は約 10%(13 棟)であり、大規模半壊・半壊を含めると約 24%(31 棟)に達する。接道 A-2(接道・間口広い)は 56 棟あり、全壊は 4 棟(7%), 全壊と半壊を合わせると 11 棟(20%)になり、A-1 よりは若干被害が低いものの被害程度は大きい。3.3(図 3-7)で示した旧輪島市内の木造住宅(6,821 棟)の全壊率 1.7%, 全壊・大規模半壊・半壊の合計 5.2%(352 棟)と比較しても極めて高い被害率であるといえる。ただし、鳳至町上町の現地調査で、被害程度・建設年代等を明らかにできなかった木造住宅は 252 棟にのぼるため、厳密な意味での全壊率でないことを付記する。

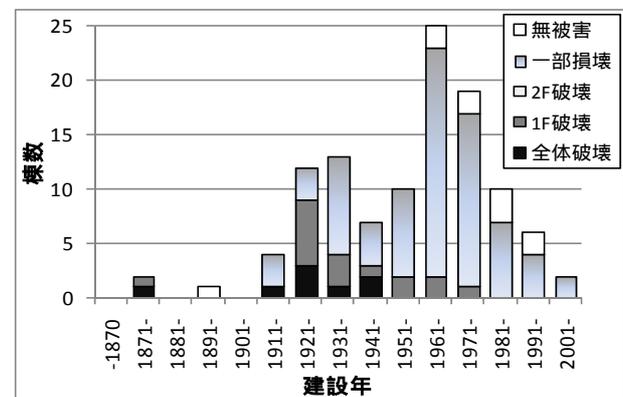
図 3-13 平成 19 年能登半島地震による木造住宅の破壊モード (鳳至町上町, 接道 A-1 型: 131 棟)

最も母数および被害の大きかった接道 A-1(接道・狭小間口)のうち建設年代が明らかな木造住宅(111 棟)がどのような破壊モードを示したかを建設年別に図 3-13 に示す。図の全体破壊には、全体崩壊および平屋建ての全体傾斜を含んだ値を示している。1981 年以降に建設された木造住宅は、A-1 全体の約 16%(18 棟)のみであるが、いずれも一部損壊および無被害に留まっている。一部損壊は、壁の亀裂等であり具体的にどの破壊モードかは分類ができない場合が多いため、別項目としたが、A-1 全体の約 69%(77 棟)を占めている。2層破壊型はこの地域では認められず、最も多い破壊モードは、1層破壊型 14%(16 棟)であり、その被害程度は全て半壊以上であった。建設年代が古くなるに従って 1層破壊型の被害形状の割合が増加する点も注目に値する。

限られた数の調査結果からではあるが、都市部に多くみられる狭小間口・接道型（A-1）の住宅形式は 1 層破壊という危険な破壊モードを示し被害率も高いことが分かる。輪島市内の調査では、調査対象地域（市街化区域）の住宅の約 9 割が接道型であったが、徳島市内の調査では約半数が接道型であった。補強方法を検討する観点からすると、庭付き B 型は多様な種類が含まれるものの、耐力壁等耐震要素の増設や既存壁の補強が可能である場合が多いのに対して、狭小間口・接道型（A-1）は計画

上の制約から特に脆弱な短辺方向の補強が極めて困難である。既存木造住宅約 2,900 万戸のうちどの程度が接道型に分類されるかを厳密に知ることは困難であるが、その多くは市街化区域内の住居区域または商業区域に立地すると仮定すると、その合計戸数は約 1,580 万戸であり（図 4-2）、この 41%（660 万戸）は 1980 年以前に建設されている（図 4-3）。各区域内でも徳島市の例のように半数は非接道型である場合や、都市計画区域外でも町家が街道沿いに林立する地域もあるため、あくまでも参考値ではあるが、300～500 万戸ほどは、喫緊に補強対策を要する接道型の木造住宅が現存すると推定される。
