歴史的市街地における空き家の管理と保存・活用に関する研究

— 重伝建地区におけるケーススタディー —

THE MANAGEMENT, CONSERVATION AND UTILIZATION OF UNOCCUPIED HOUSES IN HISTORICAL CITY

— A Case Study on the Preservation District for the Groups of Traditional Buildings —

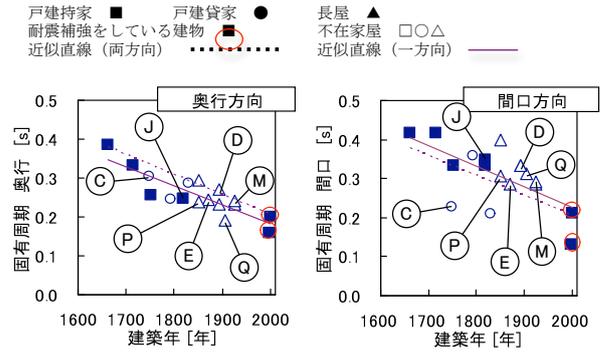
図 3-2 建築年と固有周期との関係

図 3-2 に建物の建築年と固有周期との関係を奥行・間口方向についてそれぞれ示す (r , r_d , r_w は，両方向，奥行方向，間口方向における縦横軸データの相関係数をそれぞれ表す)。本地区の建物については，建築年と建物の固有周期との間で比較的高い相関が特徴である。図 3-3 に建物の上部構造評点と固有周期との関係を奥行・間口方向についてそれぞれ示す（上部構造評点は，日本建築防災協会「木造住宅の耐震診断と補強方法（改訂版）」の一般診断法による）。上部構造評点と建物の固有周期との間にもやや相関が見られるが，これらは建物群としてのマクロな傾向であり，種別ごとに見るとばらつきは大きいことがわかる。

(a) 奥行方向 (b) 間口方向
[相関係数: $r=-0.662$ / $r_d=-0.854$ / $r_w=-0.629$]

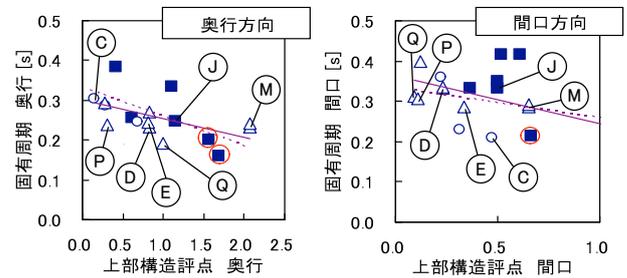
図 3-3 上部構造評点と固有周期との関係

次節とは異なる時期に温湿度測定を行った)。C 家を除きこれらの建物の建築年は近接している。「長屋・戸建借家」については 1 住戸あたりの建物規模が相似し，建築年代も近いので，構法や骨組の特性が類似している一方，改修の履歴，経年損傷の進行の相違が大きく，上部構造評点については家屋毎の隔たりが大きい。従って，建築年-固有周期関係のグラフでは，7 棟間の相違は奥行・間口方向とも少ない一方，上部構造評点-固有周期関係のグラフでは，奥行・間口方向ともばらつきが大きく両者の相関はほとんど現われていない。

(a) 奥行方向 (b) 間口方向
[相関係数: $r=-0.579$ / $r_d=-0.528$ / $r_w=-0.566$]

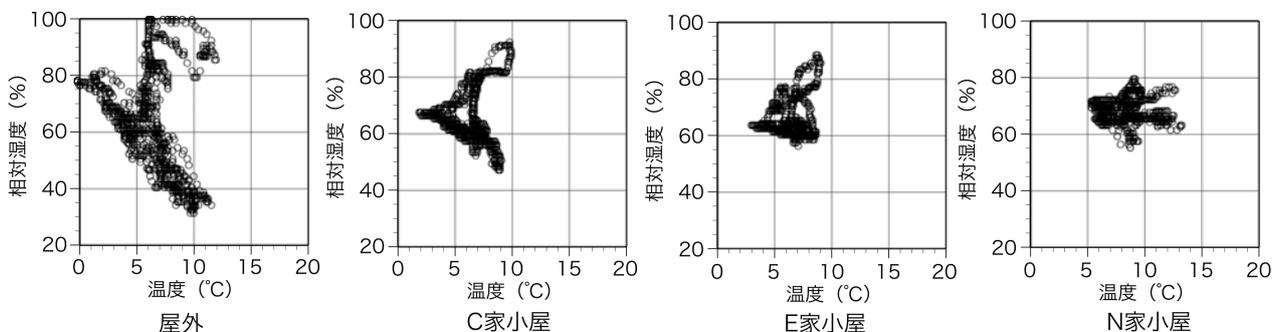
図3-4 冬期における小屋の温度と相対湿度の分布(左から屋外、C家小屋、E家小屋、N家小屋)

空き家となっている借家C家、E家と空き借家を改修して新しい居住者が生活しているN家において測定を行った。この期間、外気温度は-0.2℃から12.0℃で平均6.2℃、相対湿度31.0%から99.0%で平均65.8%であった。相対湿度の変動幅が大きかった小屋について、外気とともに図3-4に温度と相対湿度の分布を示す。C家、E家は温度が10℃を越えることはないものの、相対湿度は変動幅が大きい。一方、N家は一階居間の暖房の影響を受け、温度は5℃以上であり、相対湿度は70%前後で変動幅は小さい。開口部の状況は、C家、E家ともに開口部は木製のサッシで、わずかな隙間などはあるものの、大きな破損はない。N家では、居間はアルミサッシであるが、一階奥は木製サッシ、つし2階の虫籠窓にはガラスをはめ込んでいて、C家、E家比べて気密性が高くなっている。また、C家、E家の土間の温度と相対湿度の分布(図3-5)より、C家は相対湿度の変動幅が広く、80%を越える場合もあった。C家の土間付近では構造材の脚部に水があがった跡が観察されたことから、土間からの湿気が大きく影響していると予想される。

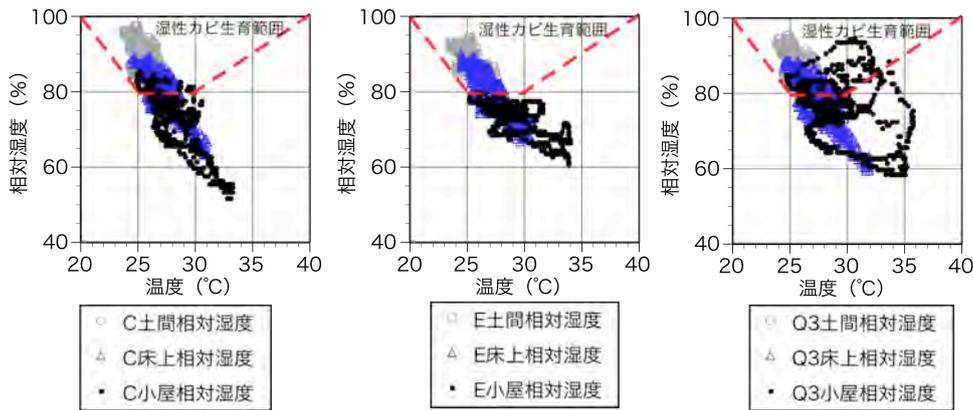
図3-6 梅雨期における温度と相対湿度の分布(左からC家、E家、Q3家)

各測定箇所の最低温度が20℃を越えることから、温度と相対湿度の分布において湿性カビの発育範囲に着目すると、範囲内での分布がみられた。特にE家およびQ1家土間、D5家、Q1家およびM1家床上、Q1家およびQ3家小屋で顕著であった。土間からの湿気の流入により土間付近の相対湿度が高くなっており、Q1、M1家においては床上までその影響がおよんでいる。また、D5家床上は開口部の建具が壊れていて、外気が流入しやすくなり、高湿な状態が続いている。Q1家およびQ3家小屋において、Q1家は目張りをしているため、外気の流入や屋外への排出が押さえられ、高湿な状態が続きやすくなっていたといえる。特に、目張りをする前から高湿な状態が続いており、それに加えて目張りをしたことにより、湿気が抜けにくくなったと思われる。Q3家は小屋の開口部に顕著な隙間がないため、Q1家と同様に高湿な状態が継続しやすいと予想される。特徴的な変化のみられたC家、E家、Q3家の結果を図3-6に示す。C家は土間からの影響が大きく、E家はC家比べて温度変動に対する相対湿度の変動が抑えられている。Q3家小屋は天候の影響を大きく受け、雨天時に相対湿度が上昇している。

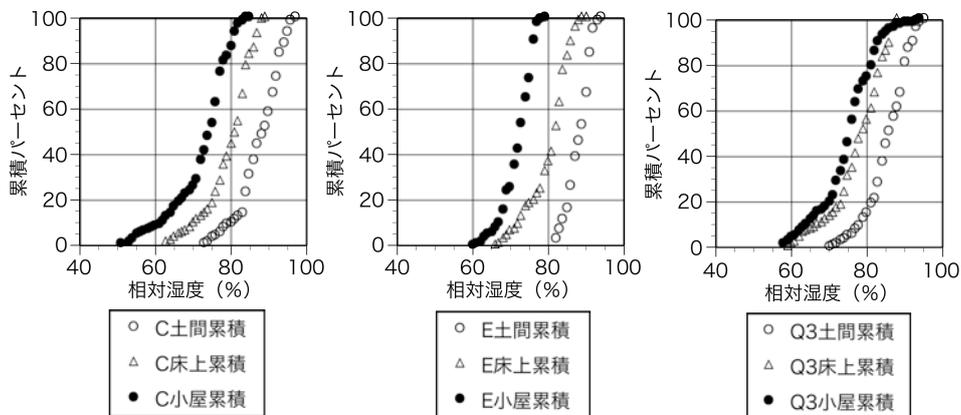
図3-7 梅雨期における相対湿度の累積割合(左からC家、E家、Q3家)

次に、この3家について相対湿度の頻度を低湿側から累積して、カビや腐朽の生育の目安となる相対湿度80%以上、時間累積率75%^(x7)以上に着目すると(図3-7)、C家およびQ3家で範囲内での分布が目立つ。なお、空き家の床上は土間や小屋よりも温湿度の変動が小さく、土間からの湿気や外気の影響を受けにくいと予想したものの、6月下旬からの梅雨の影響で、高湿な状態が継続されていることがわかった。

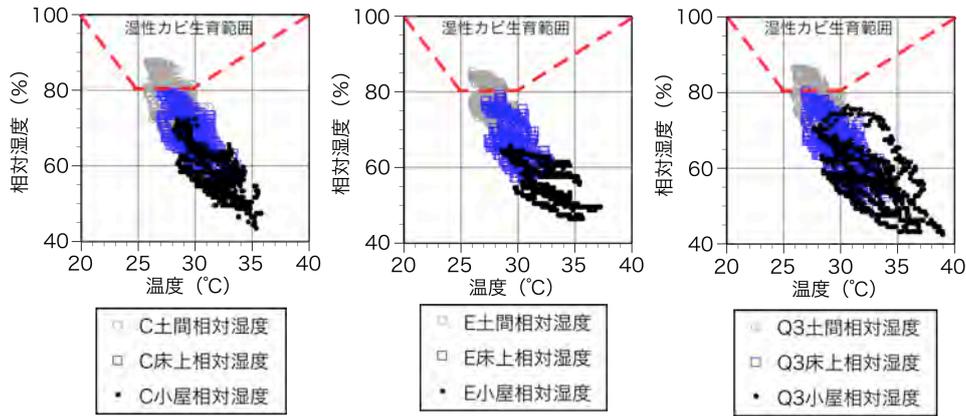
図 3-8 夏期における温度と相対湿度の分布 (左から C 家、E 家、Q3 家)

温度と相対湿度の分布において、湿性カビの生育範囲に着目すると、各測定箇所ともに梅雨期に比べて範囲内での分布が減少している。梅雨明けして温度が高くなり、全体的に相対湿度がおさえられている。梅雨期と同様にC家、E家、Q3家の結果を図3-8に示す。土間では高湿

な状態が確認されるものの、床上や小屋は湿性カビの生育範囲外である。晴れの日が多くなり高温となり、降雨がほとんどなかったため屋内への湿気の流入は抑えられているといえる。次に、この3家について相対湿度の頻度を低湿側から累積した図を示す(図3-9)。カビや腐朽の生育の目安となる相対湿度80%以上、時間累積率75%^(x7)以上に着目すると、梅雨期と分布の様子が異なり、3家とも土間では範囲内での分布がみられるものの、床上、小屋では範囲外である。湿った状態が長続きにくい期間であることがわかる。

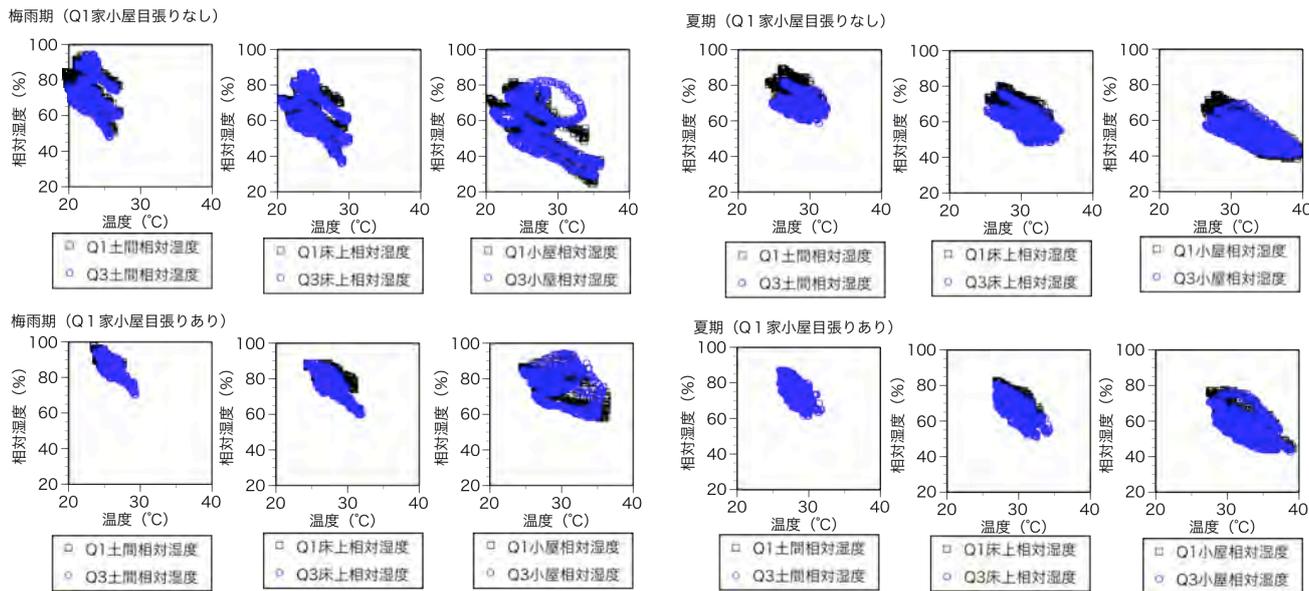
図 3-10 目張りの有無による温度と相対湿度の分布

図 3-10 に Q1 家および Q3 家の温度と相対湿度の分布を示す。目張りがないと、Q1 家の小屋は外気が流入しやすいので、気象状態によって乾湿が繰り返され、閉め切っている方が高湿な状態が続くやすいと予想した。しかし、この期間は外気が高湿な状態であるため、小屋の温湿度において、目張りの有無による影響はみられなかった。一方、土間や床上において、目張りをした Q1 家は Q3 家よりも温度が同じでも相対湿度が高い傾向がみられる。これらのことから、小屋からの湿気の流入とともに土間からあがってくる湿気の影響が大きいと予想される。

いく。空き家になってもその後の活用方法が見つかるまで、開口部の開閉状態を適度に保つことが非常に重要であるといえる。雨水が吹き込む程の大きな開口はかえって水の浸入につながるが、換気をうながす程度の開口は必要である。また、土間からの湿気のアガリについては対策が必要である。今回は開口部からの湿気の流入に着目したが、結果として、梅雨や夏期のような高温多湿な時期は土間からの湿気のアガりも顕著であることがわかった。土間の残る家屋も多いので、土間を塞ぐ、土間付近の換気を促すよう開口部の開閉状態を工夫するなど更なる検討を行っていききたい。

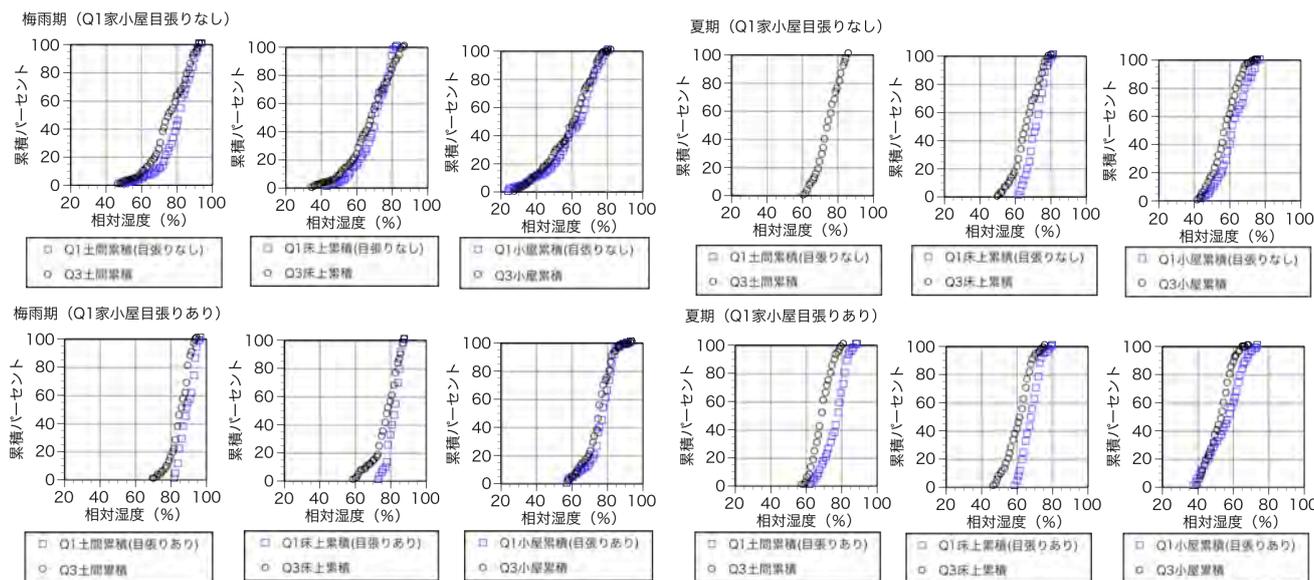
図 3-11 目張りの有無による相対湿度の累積割合

また、相対湿度の頻度を低湿側から累積して図 3-11 に示す。梅雨期において、目張りなしの場合、床上および小屋は Q1 家、Q3 家ともに同様の变化を示しているが、土間では Q1 家の相対湿度の上昇が顕著であり、土間からの影響が大きいことがわかる。また、目張りをする、小屋の変化に違いはみられないものの、土間および床上において、Q1 家は Q3 家よりも最低相対湿度が高く、その後の変化も急である。梅雨期に入り、外気の相対湿度も高くなってくると、土間からの湿気のあがりが目立つ。夏期においても同様の傾向がみられる。また、目張り無

しの時にセンサー不良により Q1 家の土間の温湿度が測定できなかったが、夏期においては床上でも Q1 家は Q3 家よりも最低相対湿度が高く、その後の変化も急である。

今回の測定において、梅雨のはじめは目張りがなく、湿った外気が室内側に流入しやすく、その後目張りをしたので、目張りをしている間は、もともとの湿った空気が屋外に排出されにくくなり、小屋だけでなく床上や土間でも湿った状態が続いている。夏期においては目張りの状態を測定してから、目張りを外した。このように湿った状態で 6、7、8 月を経て目張りを外すと室内側の湿った空気が屋外に排出され、高湿な状態が緩和されていることがわかる。
