# 日本におけるアメリカカンザイシロアリの木造住宅被害の調査研究

## — 木造住宅の被害程度と被害木材の残存耐力評価 —

## INVESTIGATION OF DAMAGES BY DRYWOOD TERMITE IN JAPANESE WOODEN STRUCTURES

### — Evaluation of Degree of Damage in Wooden Structures and Surviving Strength Properties of Damaged Wood —

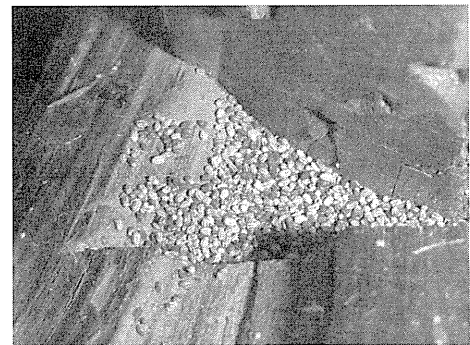
写真 2-1 アメリカカンザイシロアリの虫糞の堆積

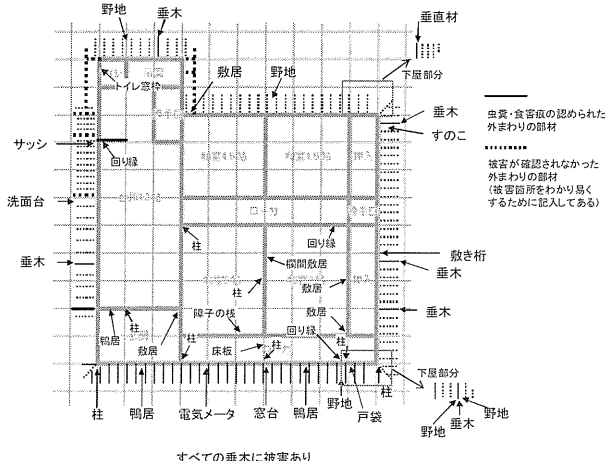
図 2-1 アメリカカンザイシロアリ被害調査図面の一例

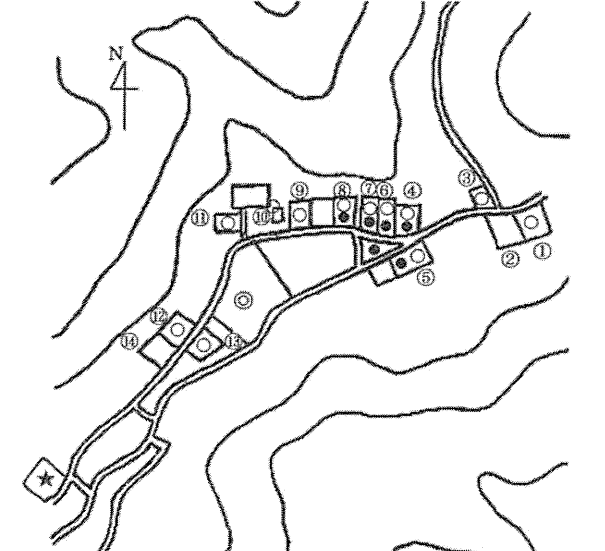
図 2-2 アメリカカンザイシロアリ被害調査区域（和歌山県）  
○印は今回の調査で被害の確認された 12 軒を、●印は 1991 年の星野らの調査<sup>7)</sup>によって被害が報告された 6 軒を示す。◎は地区内にある工場、★は調査した中で最も西に位置する住宅である。

星野らの報告によれば、最初に被害が発生した住宅は、住宅④と住宅⑤の間の現在空き地となっている区画にあったとのことである（⑥と⑦の住宅の下にある三角形の部分：●印）。両住宅で最も激しい被害が認められたことは、これを支持しているように思われる。一方、地区内にある工場（図 2-2 の◎）より西の住宅（⑫、⑬）においても軽微ながら被害が観察されたことは、被害が西に向かって拡大しつつあることを示している。アメリカカンザイシロアリの羽蟻は条件によっては 1km 程度飛行できることが知られており、風向きによっては、より広い地域が今後被害を受ける可能性がある。

なお、図 2-2 の最も西側にある住宅（★）についても、依頼により急遽建物外部と天井裏について簡単に調査を行ったが、被害は発見されなかった。したがって、現時点では、T 地区におけるアメリカカンザイシロアリ被害は、今回の調査区域内に留まっている可能性が高い。

それでは、今後地区全体としてどのような対策が行われるべきであろうか。上述したように、現時点では被害は T 地区内の調査区域内に留まっていると考えられることから、被害建築物全てを完全に駆除処理することによって、被害の根絶は可能であると考えられる。これには、ガス製剤を用いた燻蒸処理が適切であると考えられる。ガス燻蒸は、日本においては木製文化財の殺虫処理に多く用いられているが、米国等ではアメリカカンザイシロアリ対策にも広く応用されている<sup>8)</sup>。適切なガス燻蒸処理によって建築物内のシロアリを完全に死滅させることができるが、通常のシロアリ処理と比較して長い処理時間（3 日間）と高いコスト（最高数百万円程度）が必要である。またガス燻蒸処理は、薬剤の残効性がないため、一軒処理しただけでは、その後の周囲からのシロアリの侵入を防ぐ効果はなく、地区全体としての対策を行わない限り、本被害を根絶することはできない。また、被害区域内にある廃材置き場、ガレージ、農具置き場などにも被害は多発しており、これらについても対策が必要である。

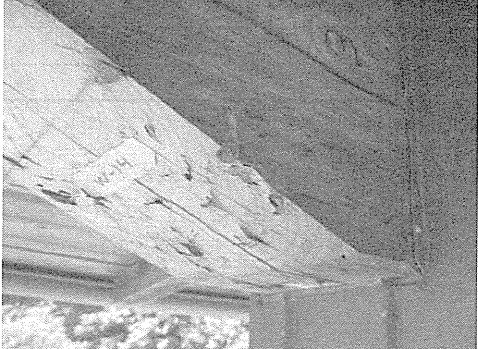
次に、住宅部材と被害の発生との関係について、17 棟の被害建物について被害部材の集計結果を表 2-2 にまとめる。全体的に見ると、屋根部材（軒下部材と小屋組）の被害が圧倒的に多く（写真 2-3）、次いで外構部材と室内部材が被害を受けていた。イエシロアリやヤマトシロアリの場合に最も頻繁に被害を受ける床下部材については、アメリカカンザイシロアリによる被害例は少なかった。イエシロアリやヤマトシロアリなど日本に広く分布するシロアリは、土中から床下部分を経由して住宅に侵入する。したがって、現在のシロアリ防除対策の基

本は、床下土壌や床下部材の薬剤処理であり、屋根部材や内装部材には何ら対策が行われていない。このことは、通常のシロアリ防除処理ではアメリカカンザイシロアリの被害拡大を阻止することは非常に困難であることを示している。

写真 2-3 母屋のアメリカカンザイシロアリ被害

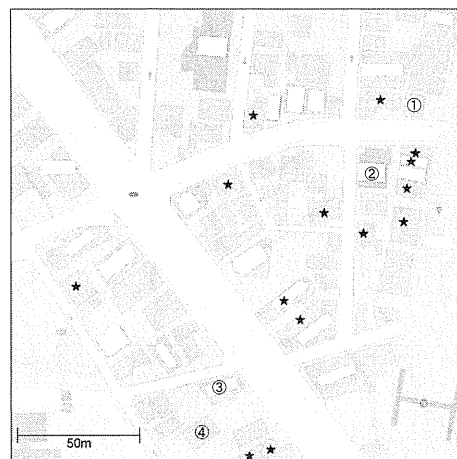
造の病院 1 軒の計 4 軒であり（図 2-3 中の①～④）、全ての建物内でアメリカカンザイシロアリによる被害が発見された。図 2-3 中の★はすでに被害が発見された建物または駆除を行った建物を示している。また周辺住宅の木製外構材等を目視調査した結果、200m 四方内でかなりの被害が観察され、羽蟻による新たなペアの形成と木材中への穿孔・営巣によって被害の範囲が拡大していることが示唆された。ただし、調査範囲内の住宅については、屋根部材が木材以外の材料でシールされている住宅が多く、外からの羽蟻の侵入が困難となり、小屋裏での被害が和歌山県南部 K 町 T 地区の集落と比較して少ないのではないかと推測された。これについては、調査を行った 4 軒について、小屋裏の被害が少なかったことから予測されるが、窓の枠材や戸袋や戸板への被害が激しく、そこから内部の柱などの部材へ被害が広がっていることが目視と各計測によってわかった。

図 2-3 アメリカカンザイシロアリ被害調査区域（宮崎県）

★はすでに被害が発見された建物または駆除を行った建物を示している。

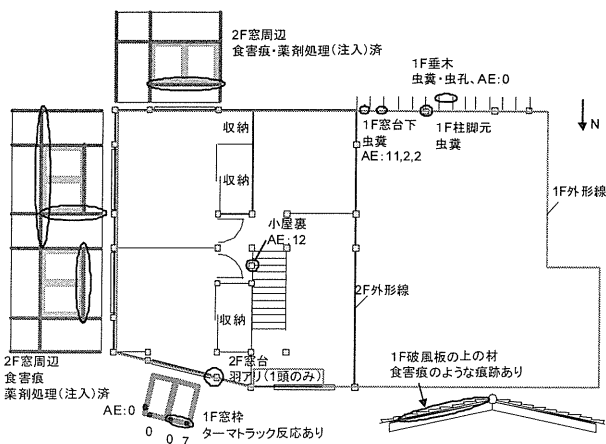
図 2-4 は、調査を行った 4 軒のうち、木造店舗兼住宅として利用されている建物（図 2-3 中の③）の調査結果の例を示す。目視調査で、1 階店舗の窓枠、窓台にアメリカカンザイシロアリの虫糞と被害が確認され、小屋裏では小屋束、梁、桁の被害が確認された。目視調査の後、シロアリの食害活動を非破壊的に検出するため、アコースティック・エミッション(AE)法を用いて計測を行った。AE はシロアリが木材を食害する際に発生する微弱な弾性波（超音波）であり、木材表面に取り付けた AE センサによって地震波のような振動を検出し、振動の事象数を計数することで、木材内部のシロアリの食害活動を検出することができる。通常、2 分間で 10 事象以上の AE 波が検出されると、木材内部でシロアリが活動していると判定する。AE 計測の結果、1 階の窓枠や窓台と、小屋裏の柱で、2 分間当たり 10 事象以上の AE が検出され、アメリカカンザイシロアリが木材中で食害活動をしていると判断した。同時に、シロアリの移動を検出するマイ

クロ波シロアリ探知機（ターマトラック）でもシロアリの活動が検出された。

図 2-4 アメリカカンザイシロアリ被害住宅の調査結果の一例

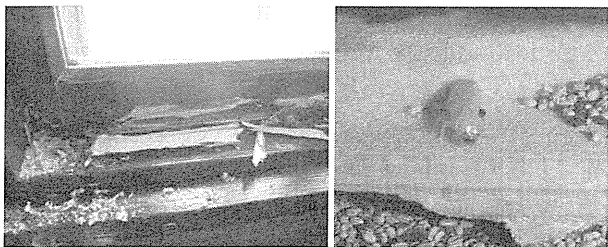
住宅部材と被害の発生との関係について、4 軒の被害建物の被害部材の集計結果を表 2-3 にまとめる。和歌山県南部K町T地区の集落の被害部材と同様に、小屋裏の梁、桁、小屋束、柱の被害が見られたものの、被害の程度は小さかった。その理由として、棟木、母屋、垂木などの部材がトタン板などで外からシールされている建物が多く、羽蟻の侵入をある程度防ぐ効果があると推察された。また 4 軒全てで、木製の窓枠の被害が最も多く（写真 2-4）、羽蟻の侵入経路となっていると考えられる。本調査では建物内の調査をしていない周辺住宅については、木製の柵や門などの外構材を目視調査のみ行ったが、200m 四方では 50%以上でアメリカカンザイシロアリの被害が観察された。現在、延岡市のホームページ上でもアメリカカンザイシロアリの被害に対して、注意喚起が行われていることから、行政も含めて対策を講じていく必要がある。

写真 2-4 木製窓枠の被害と窓枠内に生息する偽職蟻

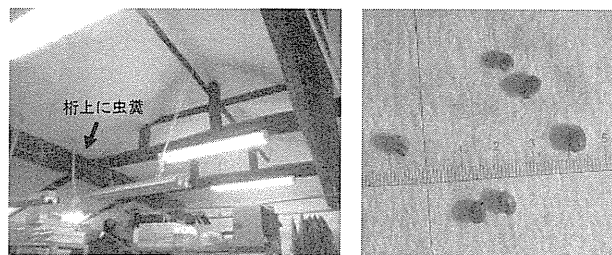
作業場（写真 2-6）と小屋裏から虫糞の堆積と羽蟻が発見された（図 2-5）。建物の他の部分からは、目視調査では虫糞や被害は見られず、2F 作業場の上の小屋裏の部材にアメリカカンザイシロアリが生息していると考えられる。この木造店舗は築 100 年であるが、10 年前に天井のリフォーム等を行っており、おそらくその際に使用された木材にアメリカカンザイシロアリが生息していたのではないかと推察された。ただし、被害が 2F 作業場とその直上の小屋裏にのみ発見されたことから考えると、被害が発生してからそれほど広範囲に拡大してないと考えられ、小屋裏を中心に防除処理を行うことで早期に駆除が可能である。

写真 2-6 二階作業場と桁上で発見された虫糞

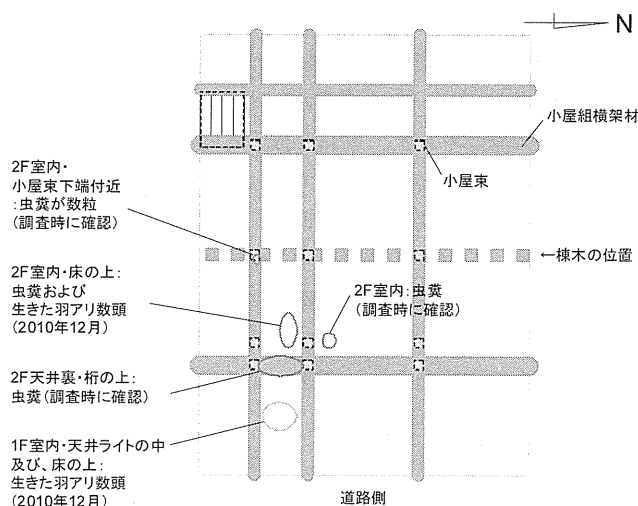
これまで島根県でのアメリカカンザイシロアリの被害報告はなかったが、松江市内の木造店舗 1 軒で、初めて被害が発見された。周辺の建物の外構部分等を目視調査した結果、アメリカカンザイシロアリの被害は見つからなかったため、おそらくこの木造店舗が被害の発生源であると推測された。2010 年 12 月に木造店舗内では、2F

図 2-4 木造店舗二階作業場での被害調査結果

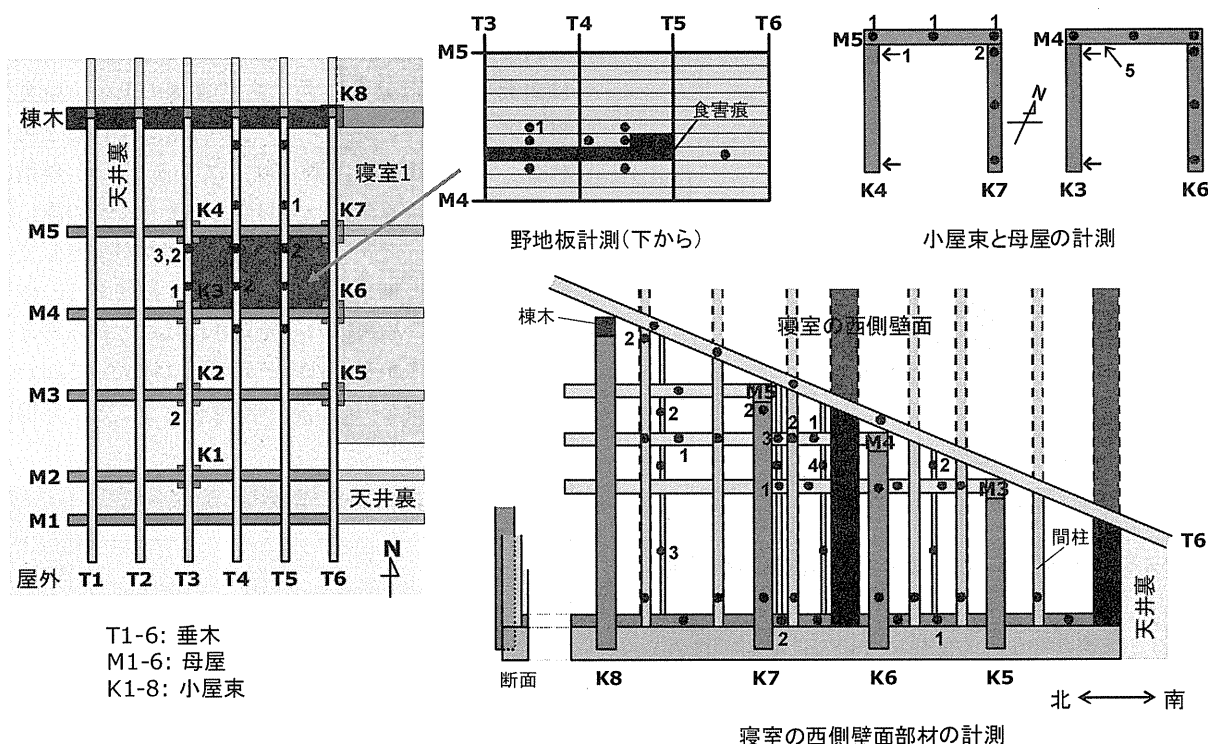
図 2-5 1 階天井裏の AE 計測結果

●および矢印は計測部分を示し、隣の数字は 2 分間あたりの AE 事象数を示す。

図 2-5 は一階天井裏の垂木、母屋、小屋束、野地板についての AE 計測結果を示す。図中の(●)および矢印は AE 計測点を、数字は 2 分間あたりの AE 事象発生数を示し、数字の記載がない測定点は、AE が検出されなかったことを示す。AE 事象発生数は、一階の柱等の計測では最大 46 の AE が検出されたのに対して、最大でも 5 程度と少なかった。アメリカカンザイシロアリは、イエシロアリやヤマトシロアリに比べて、1 コロニー内の個体数が少なく、通常 10 以上の AE 事象が検出された部分のみを評価するが、今回は AE が検出された全ての計測点でアメリカカンザイシロアリが食害活動をしていると判断した。計測後、AE が検出された計測点付近を中心に薬剤の穿孔注入を行い、薬剤の効果をみるために、1 か月後に再度 AE 計測を行った。その結果、薬剤処理前に AE が検出された全ての計測点で、ほとんど AE は検出されず、薬剤処理によってシロアリが死滅したと考えられ

る。本調査住宅は、壁内の間柱や小屋裏の野地板等を全て目視によって調査することは困難であったため、全てのアメリカカンザイシロアリの駆除した結果にはならなかった。薬剤処理をしていない部材で、新たに虫糞や羽蟻が確認されたため、再処理が必要となった。しかし、駆除処理によってシロアリの頭数の減少にはつながっているため、数回にわたって駆除を行い、定期的な調査と組み合わせて、全体の駆除を行っていく必要がある。

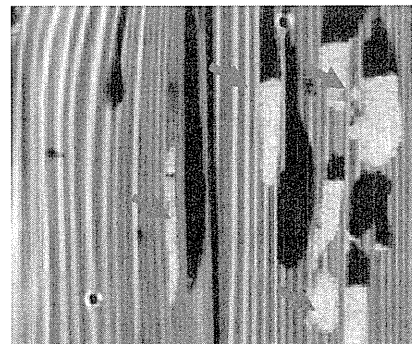
35 個の試験体について、三次元画像より測定した空隙率（食害材の空隙体積／食害材全体の体積）はほとんどが 20%以下であり、食害が最も激しい試験体でも 34%程度であった。図 4-2 と図 4-3 は、空隙率と曲げ強度および曲げヤング係数の関係を示す。両者とも負の相関は見られるもののばらつきが大きく、空隙率のみで強度特性を評価することは難しいと考えられる。ただし、今回の体積測定においては、試験体内の空隙部分に堆積した虫糞を非食害部分と区別することが困難であったため、ばらつきが大きくなったと考えられる（写真 4-2）。また、1 個の試験体内での空隙の分布が均一でないことの影響も考えられるため、食害材内部での空隙の分布を評価し、強度との関係を検討する必要がある。

写真 4-2 空隙内に堆積した虫糞
