## 建築家・佐藤功一による学生寮の建築技術に関する研究

—住み継ぎに求められる長寿命性の検証—

### ARCHITECTURAL ENGINEERING SEEN IN A DORMITORY BUILDING DESIGNED BY KOICHI SATO

-Durability of the house building for successive use for generations-

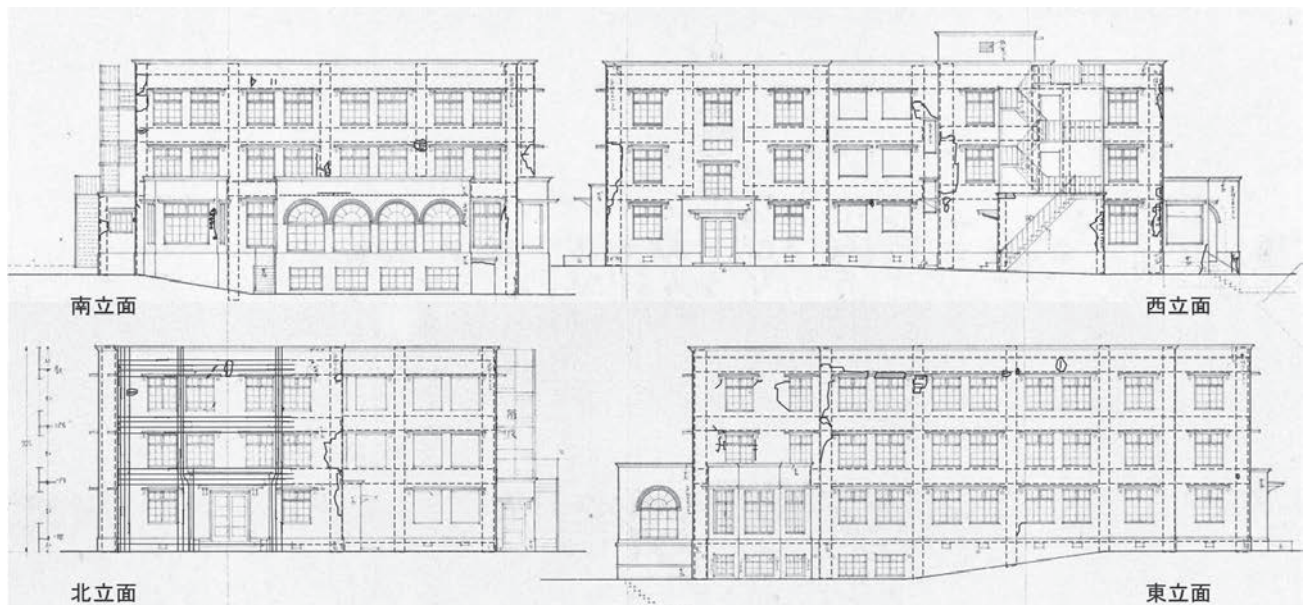
図4-1 鉄筋露出および仕上げ剥落箇所と壁梁・壁柱の配筋の対応（北立面の配筋は詳細図よりトレース，ほかの点線は推定）

最後に、この建物で錆のグレードと相関があると思われるのはかぶり厚さである。グレード3や2の個所は30mmに近いかぶり厚さがある一方、グレード5や4の個所はかぶり厚さが10mm以下であった。またグレードを測ってはいないが、鉄筋が露出し全面的に錆びている12か所のかぶり厚さを調べると、すべて20mm以下だった(表 4-4)。これは単純な比例関係というよりは「表面に近い鉄筋がすぐ露出し、錆が一気に進行した」ととらえられるが、かぶり厚さの不足が大きなダメージに

本建物でかぶり厚さの不足がよくみられる理由として、壁柱、壁梁が多いという構造の特徴が影響していることが考えられる。3.で述べたように、本建物では帯筋やあばら筋に必要なかぶり厚が確保されていなかった可能性がある。そこで建物の鉄筋露出、あるいは仕上げ剥落部分と、壁梁、壁柱の位置を比べるため図面に落とし込むとほぼ一致した(図 4-1)。

ただし、すべての壁梁・壁柱部分で鉄筋露出が起こっているわけではなく、北壁はやや損傷が少なく、南壁が最も激しい。これは、南壁が乾湿の差がはげしく、一方北壁は常時湿っているという含水状態からの影響が考えられる。また3階の北・東・南の壁梁付近で錆が一直線に並んでいるのは、屋上からの水の供給が考えられる<sup>注20)</sup>。配筋計画にかぶり厚さが不足して脆弱な状態に、乾湿の差が激しい方位と、断続的に水分が供給される屋上近くで錆が現れたのではないだろうか。

このほか構造上の問題として、鉄筋腐食が多数発生している。そのうちグレードが4や5など錆が重度である場合は鉄筋の交換を行い、それより軽い場合はワイヤブラシで錆の除去を行ったうえで塗料を塗り埋め戻す。また爆裂が起こっている箇所ははつり出したうえで処置を行う。中性化や鉄筋腐食調査から建物全体での発錆が疑われるため、再アルカリ化なども必要である。更にこれ以上の発錆を防ぐため、屋上防水も引き直す。

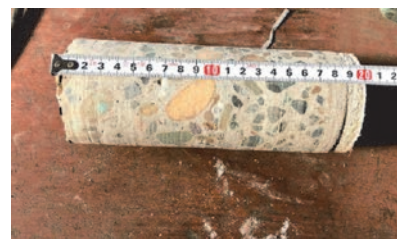
図5-1 壁厚さの確認（180 mm）

地下階の一部のみ変更があったが、その他は躯体については図面どおりであったため、既存の構造図から判読して復元を行った。部材についても、構造図と現地で調査した柱・梁のサイズにほぼ相違はなかった。また壁厚については、コンクリートコアを採取した部位については、設計図通りであることを確認した（図5-1）。
