## 木造住宅の倒壊モードの解明と耐震性能評価法の確立

## A CLARIFICATION OF COLLAPSE MODES AND AN ESTABLISHMENT OF EVALUATION METHODS OF EARTHQUAKE RESISTANT PROPERTIES ON WOODEN HOUSES

## [研究論文要旨]

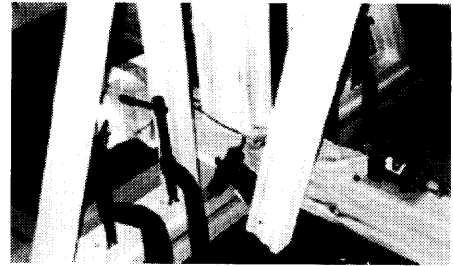
筋違いを釘1本で土台および梁に接合した試験体は釘が折損することで破壊した（写真7-1）。折損した釘はある程度引き抜けた後、金属疲労によって折れたことがわかった（写真7-2）。これは静的加力試験からは得られない破壊性状である。一般に木材は粘弾性体であり、動的負荷に対してもほぼ同様に变形・破壊するが、無機材料である接合金物にはそれがあてはまらず、動的繰返し負荷に対する金属疲労についても考慮すべきであることを示唆するものである。

写真7-1 釘留め筋違いの解離（SGN）

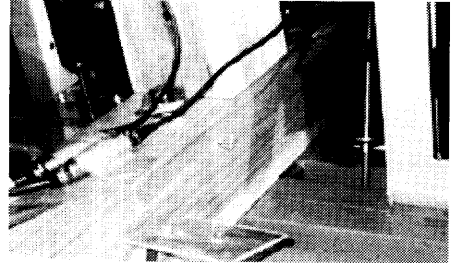
写真7-2 筋違いを留めた釘の折損（SGN）

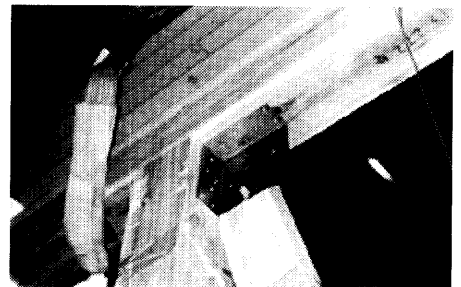
箱型筋違い金物で筋違いを柱・梁・土台に緊結し、柱脚補強には何も施さなかった場合は、筋違い上部の接合はほとんど損傷がない（写真7-3）のに対し、筋違い下部の箱型金物の木ネジが土台から引き抜けることで破壊に至った（写真7-4）。なお、木ネジのうち柱に接合したものは引き抜けがほとんど確認されず、筋違い一箱型金物間のボルト接合は目視による観察では多少ボルト先孔表面の圧密化が進んでいる以外の微小クラック等の変化はみられなかった。

写真7-3 損傷がほとんどない筋違い上部の接合（SGB）

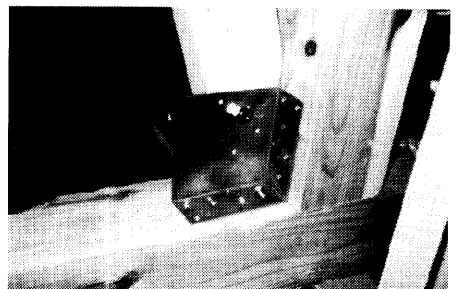
写真7-4 土台から木ネジが引き抜けた箱型筋違い金物（SGB：柱からはほとんど引き抜けてない）

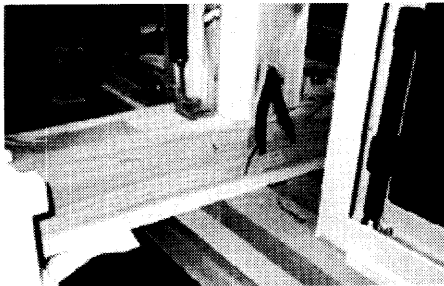
前節と同仕様の筋違い壁に対して、さらに柱脚・柱頭にはV字プレートを用いて補強をした試験体は、V字プレートの釘 (ZN65) が引き抜けることで破壊に至った (写真7-5)。筋違い接合部はわずかに木ネジが浮き上がった程度の損傷であった (写真7-6)。

写真7-5 V字プレートの釘の引き抜き (SGBV)

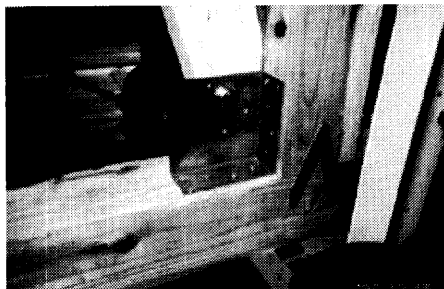
写真7-6 わずかに抜けた箱型筋違い金物の木ネジ

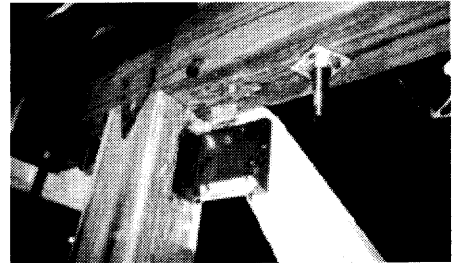
前節と同じ仕様の筋違い接合方法および柱脚補強方法を用いた壁長2pの壁体は、筋違い上部の接合が破壊して筋違いが解離した (写真7-7)。これに対して、筋違い下部の接合は損傷はほとんどなく、柱の浮き上がり、V字プレートの釘の引き抜けともにわずかであった (写真7-8)。

なお、筋違い上部の箱型金物の木ネジはSGBの破壊性状とは異なり、梁、柱両方から引き抜けるか折れるかして破壊した。前述の通り金属疲労の考慮の必要性を示唆すると同時に、壁長の違いによる筋違い角度の差異が破壊性状に影響を与えることが明らかになったといえる。

写真7-7 箱型筋違い金物の木ネジが引き抜けるか折損するかして解離した筋違い (2pSGBV)

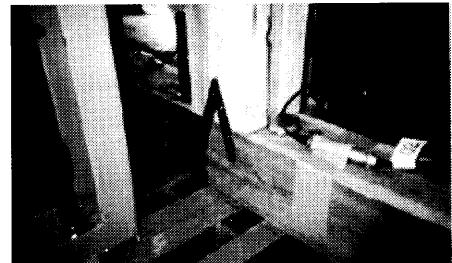
写真7-8 わずかに浮き上がった柱とV字プレートの釘 (2pSGBV)

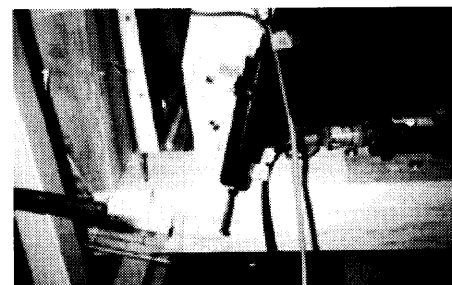
筋違いを3本の釘で柱、梁および土台に接合した壁体は、土台に斜めに打った釘は多少引き抜けたものの、抜けきらずに筋違いを繊維方向に貫通して筋違いと解離した (写真7-9)。これに対して、柱に斜めに打った釘は折損した (写真7-10)。これより、筋違い端部に筋違い軸方向の応力のみが作用して、モーメントなどを無視すると、筋違いの角度から柱軸方向の荷重は土台軸方向の荷重の3倍であり、これを土台に打った1本の釘引き抜き抵抗と柱に打った2本のせん断抵抗力で負担した結

写真7-9 筋違い端部を貫通して残った釘 (SG3N)

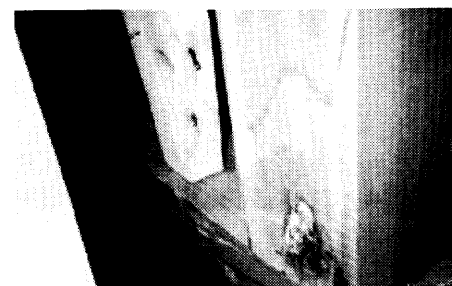
写真7-10 金属疲労により折損した釘 (SG3N)

果、釘の引き抜き抵抗力はほとんど小さいために柱に打った2本のみでせん断力として負担し、繰返し荷重によって金属疲労折損したと考えられる。言い換えれば、これが柱から抜けて土台に打った釘が疲労折損しなかった理由である。

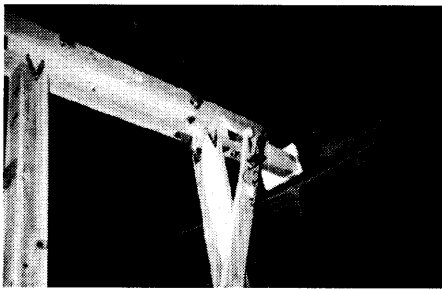
スギの3ツ割筋違いを箱型金物を用いて柱、梁、土台に緊結し、柱脚をV字プレートで補強した壁は、これまでと異なり、接合金物で破壊せず、筋違い上端部が割裂することで破壊に至った（写真7-11）。ボルト孔がきつかけとなった筋違い端部の2面せん断破壊といえる（写真7-12）。なお筋違い上部の損傷は軽微であった。

写真7-11 上端接合部で割裂した筋違い（JCBV）

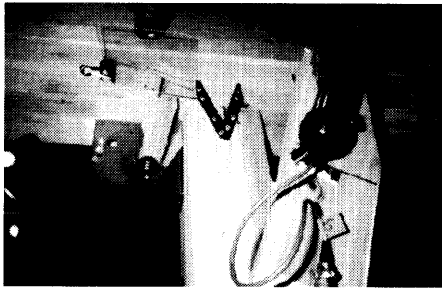
写真7-12 ボルト接合部がきつかけとなったせん断割裂破壊（JCBV）

本仕様の筋違い接合部では、これまでボルト接合で筋違い端部が割裂したという報告はほとんど聞いておらず、割裂抵抗が動的負荷に対して弱いという木材の特徴が如実に表れた結果といえる。これより、三ツ割以下の断面の筋違いは箱型金物を使用して接合した場合、端部の割裂が起り可能性があることが明らかになった。しかし、これも木理等の影響が多分にあるので詳細な今後の検討を要す。

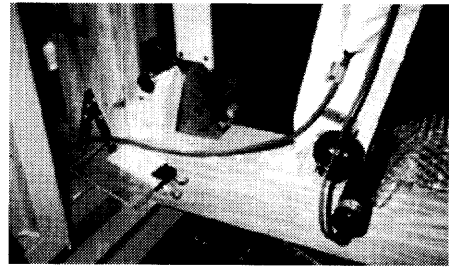
前節などと同様に筋違いを箱型金物で柱、梁、土台に緊結し、柱脚をラグスクリーを4本用いたホールダウン金物で補強した試験体は、筋違い下端が割裂破壊する

ことで、破壊に至った（写真7-13）。ただし前節とは異なり、ボルトが筋違い端部を引きちぎったような形状であった。

写真7-13 ボルト接合部をきつかけとした筋違い端部の割裂破壊（DFBH）
