床高さに変化の多い低層壁式コンクリート構造住宅の 生産合理化計画に関する基礎的研究

内田祥哉 高坂清一 坂本 功
木村昌夫 松本信二 吉田俣郎
安藤邦広

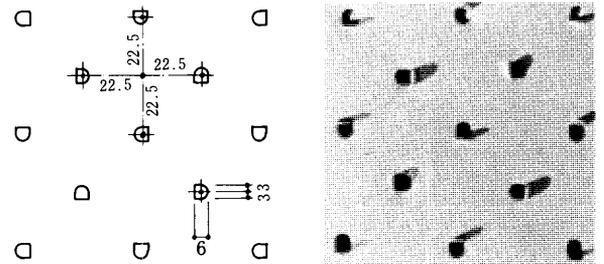
図1-1 鋼板平面詳細

昨年度研究では、前後2回の実験の結果、図1-1に示す鋼板補強コンクリート版は、構造耐力上、爪付鋼板とコンクリートとが十分一体化し、壁構造建物の壁体として満足できる強度性能を有する可能性があることを確かめることができた。しかしながら、昨年度実験では加力方向が面外であり、壁体には面外曲げ応力が働いたこととなる。したがって実用化のためには、面内せん断力に対する強度性状を確かめる必要があり、これが本実験の具体的な目的である。

試験体は、目的の主旨にそって、実際の建物の一部を想定して設計した。試験体本体は500×600(mm)で厚さを80mmとし、加力のため上・下に200×300×800(mm)の剛域部分を付けている。鋼板の爪の形状は、昨年度の曲げ試験の結果から耐力的に最も秀れたものを採用した。(図1-1、写真1-1参照) 写真2-1の鋼板両側の穴は、加力による鋼板の引き抜けを防ぐために設けたもので、穴の中央にシアコッターを配している。

鋼板は厚さ 0.6 mm を使用し、表面には図 1-1 に示した爪を施した。また鋼板の端部は剛域部分に 180 mm 程度のみみませ定着をはかった。

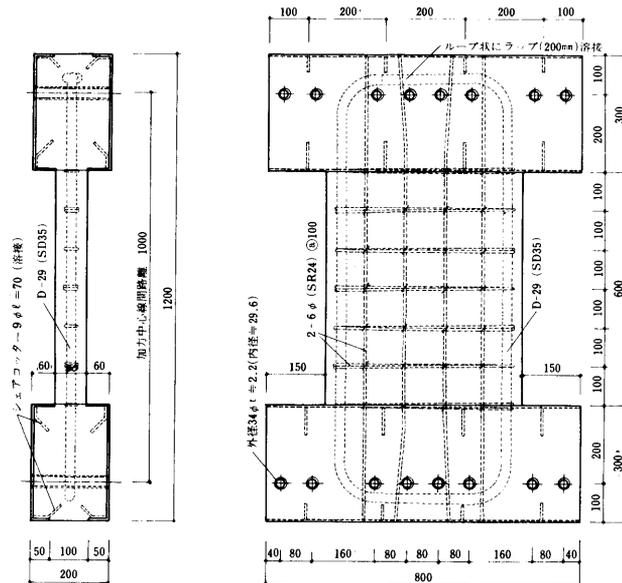
図 2-1

No. 1

鋼板（厚 0.6 mm）と同じ断面積の鉄筋を、せん断補強筋として配筋したものである。鉄筋は、かぶり厚等を考慮して 6 φ（SR 24）とし、@100 のダブル配筋とした。

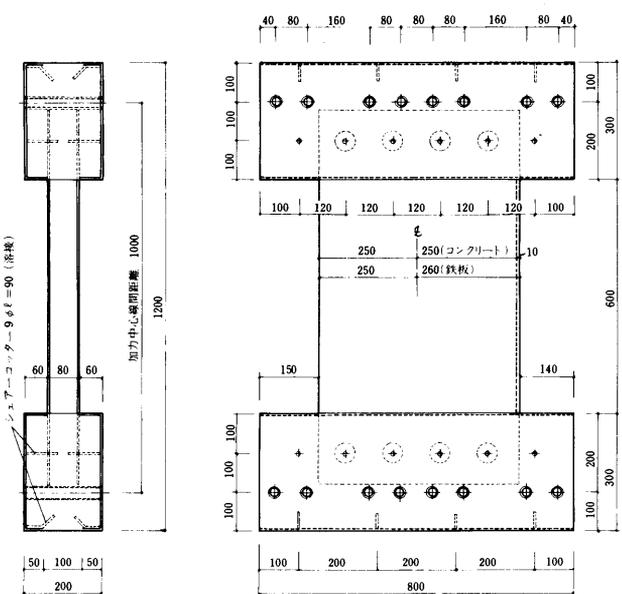
図 2-2

No. 2

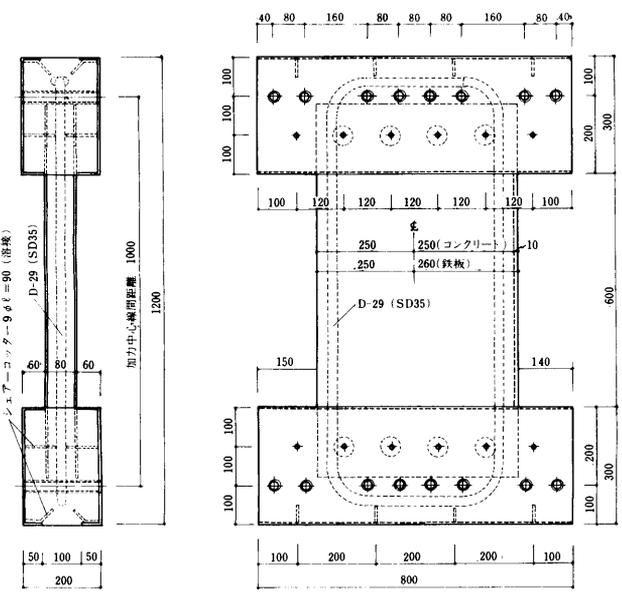
図 2-3

No. 3

No. 2 と同仕様の鋼板を用い、更に曲げ補強筋 D-29（SD35）を試験体両側に挿入した。（No. 1 にも同じ鉄筋を入れている）

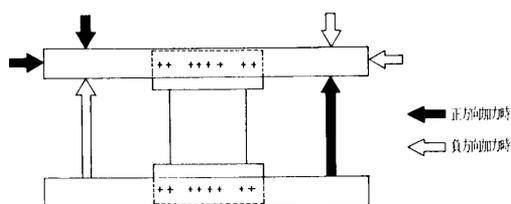
図3-1 加力模式図

加力装置の模式図を図3-1に示した(写真3-1参照)。試験体上下の剛域部分を両側から溝型鋼ではさみ、加力ビームとしている。加力は、100トンジャッキでせん断力を加えた。また、試験体に発生する曲げ応力を逆対称のモーメント状態にするために35トンジャッキを加力ビーム上および、上下のビーム間に配した。

荷重は、各ジャッキに取り付けたロードセルにより検出し、水平方向の加力ジャッキの荷重に応じて鉛直方向の35トンジャッキを加力しバランスを計った。

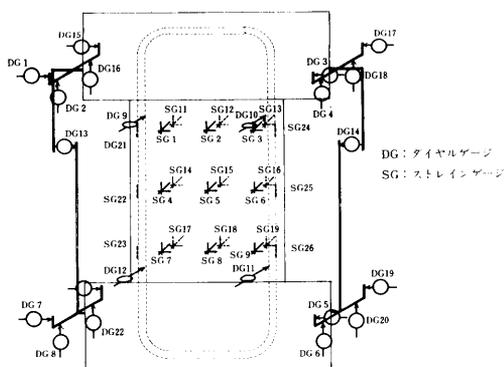
図3-2 測定点模式図

測定は、前述の荷重の測定の他に、ダイヤルゲージによる変位の測定と、ストレインゲージによる歪み測定を行なった。(図3-2, 参照)

変位は、図のように、実試験体上下の剛域からアルミアングルを伸ばし、4点のx, y, z, 3成分を測定した他、実試験体部分の4隅の面外変位量を測定した。

ストレインゲージによる歪み測定は、実試験体部分に表裏計18点で45°の三方向ストレインゲージを使用した。したがって、鉄筋コンクリートの試験体(No.1)ではコンクリートの歪みを測定し、鋼板を用いた試験体(No.2, No.3)では鋼板の歪みを測定した。また、曲げ応力負担用鉄筋の入ったNo.1, No.3の試験体では鉄筋の上, 下, 下3点, 左右計6点で歪みを測定した。

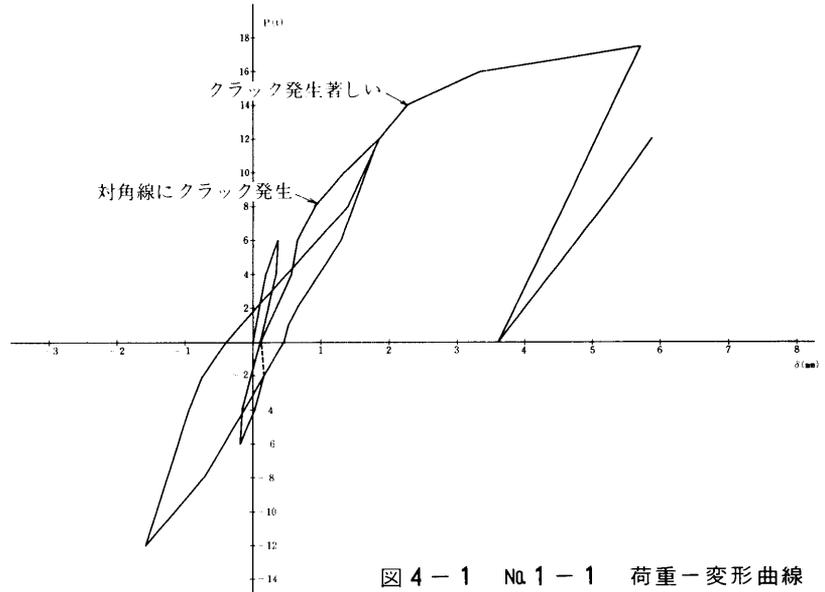
図4-1 No. 1-1 荷重-変形曲線

図4-1の破線で示したところは、加力ミスによるもので、この間は連続的に加力されたものではない。

2サイクル $\oplus 8t$ で試験体の対角線方向にクラックが発生し、このクラックは以後、荷重を増す毎に広範に及んだ。3サイクル $\oplus 14t$ でクラックの発生が著しくなり、17.5 tで最大耐力を示した。

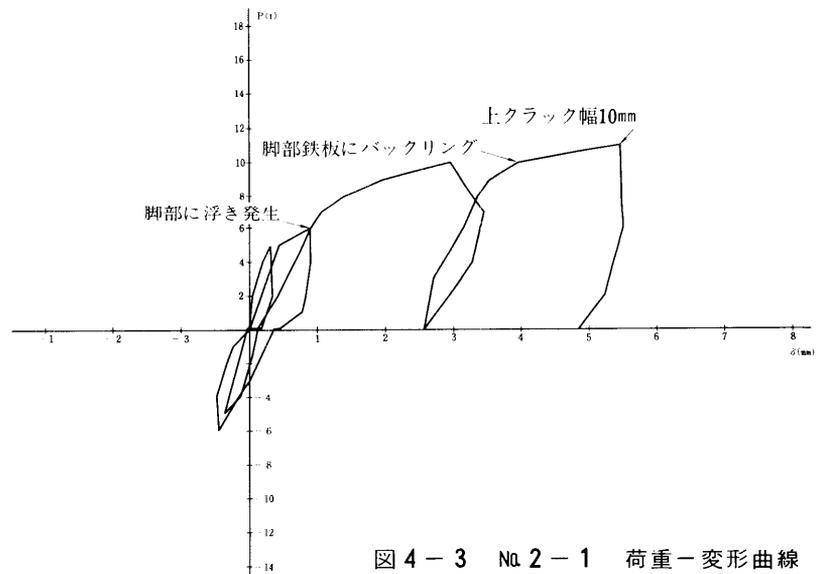
図4-3 No. 2-1 荷重-変形曲線

この試験体には、曲げ補強筋が挿入されていないため、試験体両側に発生する引張力に対して剛域部分にのみこませた鋼板だけでは耐えきれないのではないかと予想された。

1サイクルは正負とも5 tまでの加力にとどめたが、この範囲で異常は認められなかった。また2サイクルの $\oplus 6t$ で、試験体脚部の鉄板に、バックリングの兆候が見られ、3サイクル $\oplus 10t$ になると、鉄板の引き抜けが顕著になった。最大耐力は11.1 tであったが、この時の試験体上部側面のクラックは10 mmに及んでおり、この変形は、荷重を下げても大部分は残留した。

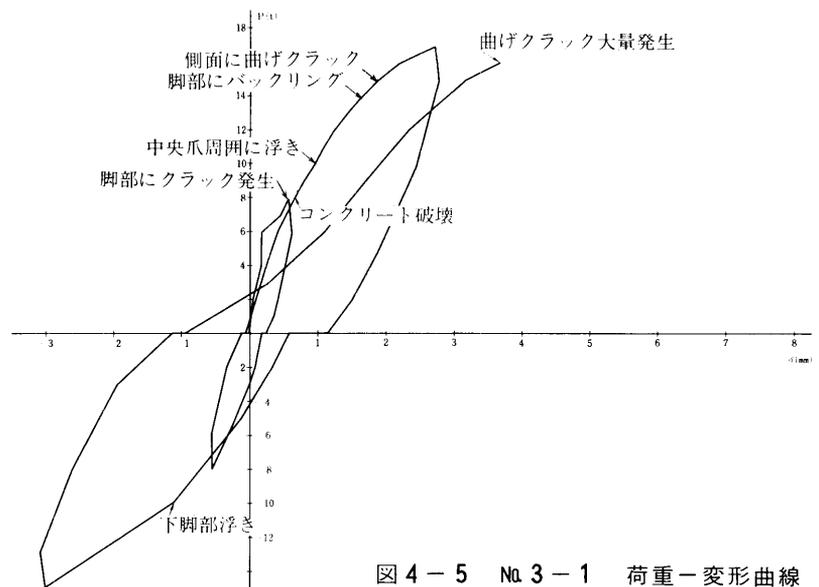
図4-5 No. 3-1 荷重-変形曲線

1サイクルの $\oplus 8t$ の加力で、試験体脚部にクラックが入り、2サイクル $\oplus 8t$ で、コンクリートが破壊して $\oplus 10t$ では、鉄板に対角線状のシワが目視されるようになった。しかし、この時点では、爪の周囲に浮きが生じているだけで、爪には異常は見られない。 $\oplus 14t$ になると脚部にバックリングが発生し、 $\oplus 15t$ で試験体の側面に曲げクラックが生じた。3サイクルでは、既にコンクリートが破壊しているために剛性はかなり低下している。加力にしたがって脚部のバックリックが周囲に広がり、爪の抜けた箇所も増えてくる。

3サイクルでは、耐力が16.5 t以上には増えず、2サイクルでの17.0 tが最大であった。

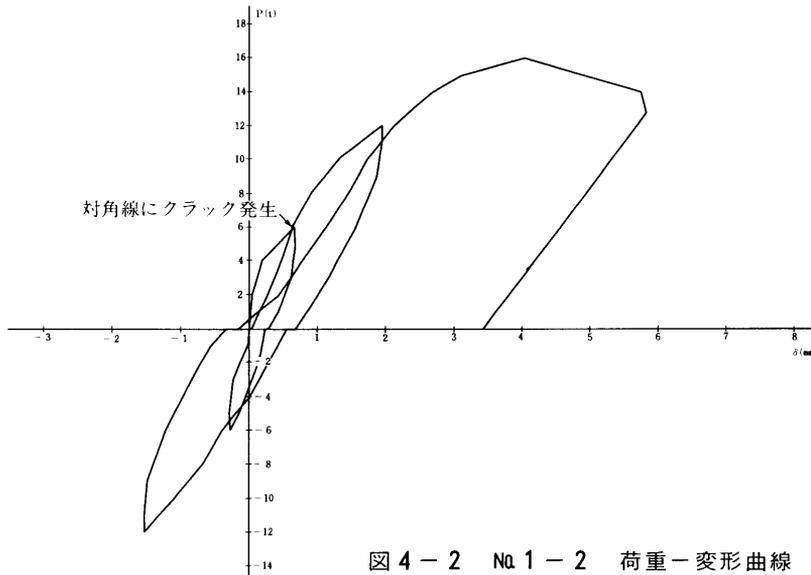
図 4-2 No. 1-2 荷重-変形曲線

各サイクルの最大荷重など、加力は、No. 1-1 とほとんど同じステップで行なわれた。

この試験体では、対角線方向にクラックが入ったのは 1 サイクル ⊕ 6 t である。これは No. 1-1 より小さい値であった。その後のクラックの進展は、No. 1-1 とほぼ同様な傾向を示したが、最終的に、この試験体では微細なクラックが数多く入った。

最大耐力は 16.0 t でその時の変形量は、約 4 mm (層間変位 $1/150$) であった。

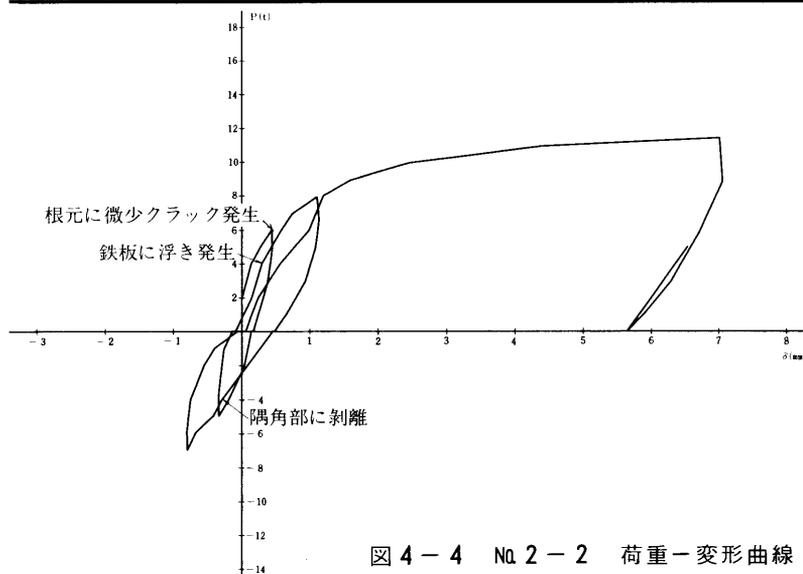
図 4-4 No. 2-2 荷重-変形曲線

No. 2-1 とほぼ同様な経過を示した。まず、1 サイクル ⊕ 6 t で試験体の根元に微小なクラックが発生し、2 サイクルの ⊕ 4 t で鉄板に浮き、引き抜けが生じた。3 サイクル ⊕ 9 t から変形が急激に進み 11.0 t で最大耐力を示した。この時の約 7 mm の変形量は、荷重を 0 t に落としても約 5.6 mm 残留した。

試験体は、大きな曲げ応力の発生と共に、回転を起こしており、圧縮力の発生する根元では、一部鉄板にバックリングを生じている。しかし、実試験体部分には、全く異常がなく、変形は鉄板の引き抜けであった。

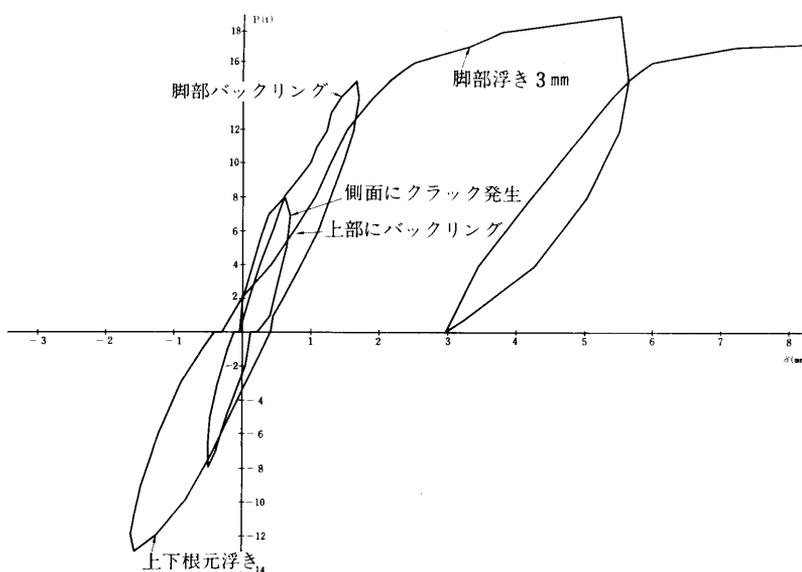
図 4-6 No. 3-2 荷重-変形曲線

この試験体は、1 サイクル ⊕ 7 t と No. 1-1 に比べ、早い段階で側面の曲げクラックが発生した。2 サイクル 8 t でガサットという音と共に曲げクラックが進展し、14 t で上部隅にバックリングが生じた。No. 3-1 では、2 サイクルの ⊕ 10 t から鉄板中央にシワが生じたが、この試験体では 15 t まで加力した 2 サイクルでは認められなかった。また、側面の曲げクラックが早い時点から入り、僅かながら試験体脚部に浮きが見られるなど、試験体に曲げが生じた。

3 サイクルの ⊕ 6 t で脚部にバックリングが発生し、⊕ 17 t で鉄板中央にシワが生じた。

最大耐力は、19.0 t であった。また、その後荷重を 0 t に戻し再び加力すると、17 t まで荷重を負担した。

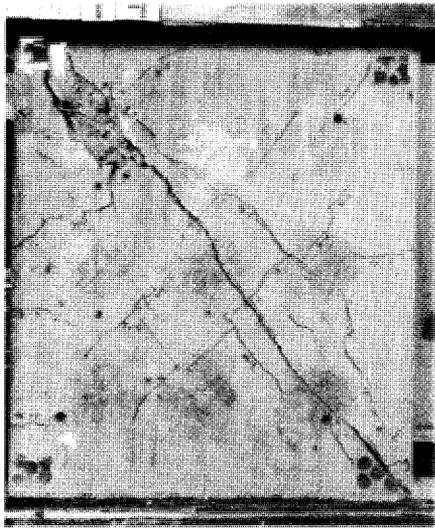
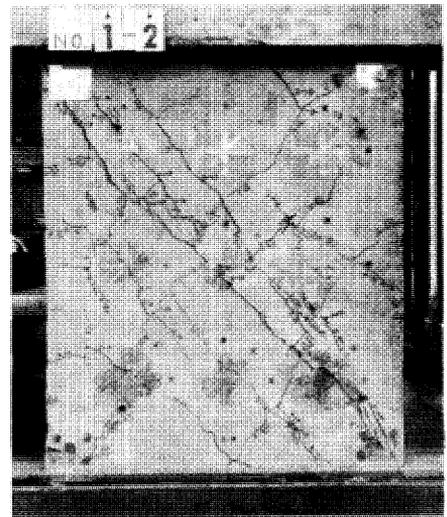
実験結果の一覧を表4-1に示す。鋼板使用せず、せん断補強筋を配した試験体No.1の最大耐力は、それぞれ17.5 t, 16.0 tであった。これは、一般的な配筋法に従ったもので、その最大耐力も、予測された数値に近いものである。(写真4-1, 2)

写真 4-1
試験体 No. 1-1

写真 4-2
試験体 No. 1-2

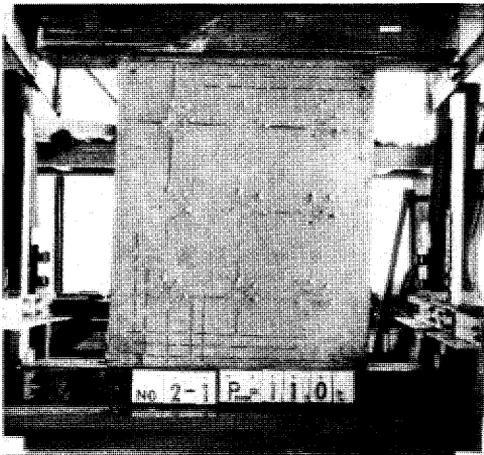
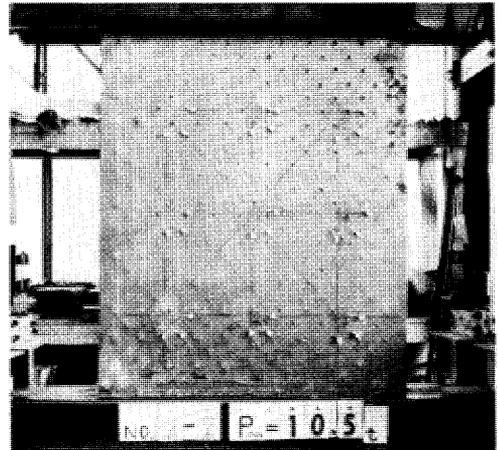
鋼板を使用し、曲げ補強筋のないNo.2では、10.0 t, 11.5 tであった。しかし、この試験体では、6.0 t程度で、試験体上下の剛域部分にのみ込ませた鋼板が抜け出した。鋼板に引き抜けが生じたために、実試験部分にはほとんど異常は見られず、試験後鋼板を剥して見ても、コンクリートにはほとんどクラックが見られなかった。(写真4-3, 4)

写真 4-3
試験体 No. 2-1

写真 4-4
試験体 No. 2-2

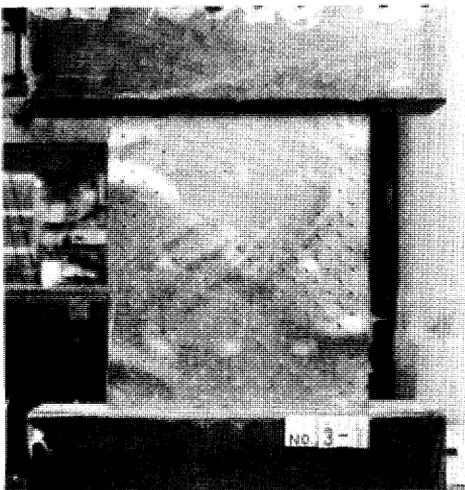
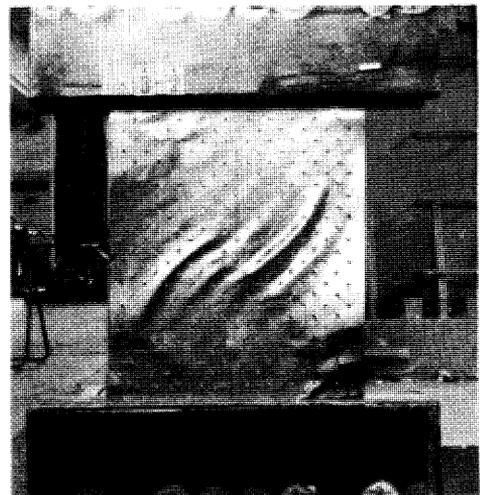
鋼板を使用し、曲げ補強筋を配したNo.3の最終状態を、それぞれ写真4-5, 6に示した。この試験体は、1サイクル, 2サイクルの比較的小さな荷重では、No.1に比べ高い剛性を示した。コンクリートが破壊した後、鋼板の表面には写真のようなシワが発生する。鋼板の爪以外の部分は、早い段階で剝離したが、爪の部分は、根元の部分を除いて変形量が2.5 mm(層間変位1/240)程度まで抜けることはなかった。最大耐力は、それぞれ17.0 t, 19.0 tで、No.1と同等以上であった。

写真 4-5
試験体 No. 3-1

写真 4-6
試験体 No. 3-2

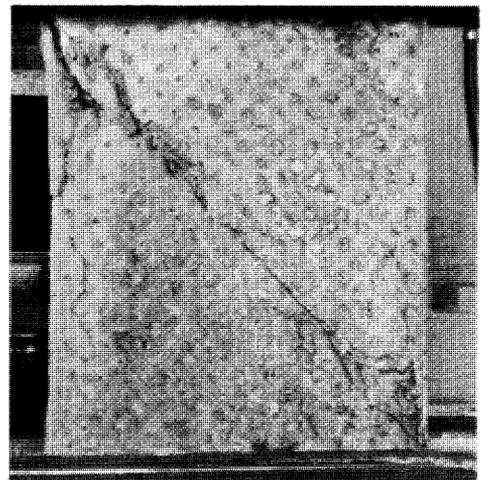
写真 4-12
試験後に鋼板を
はがしてのち

なお、試験終了後鉄板を剥してみると、コンクリートには対角線方向に1方向にのみクラックが入っていた。

- i) 初期剛性およびせん断ひびわれ後の剛性が、試験体No.1に較べてやや高い。
- ii) 最大耐力の平均値も試験体No.1を上まわっている。
- iii) 鉄板をはがして観察されたコンクリート壁体には、正方向加力に対応するななめひびわれが目立つのみで、それに直交するひびわれ(負方向加力に対応するもの)や対角線を外れる場所でのななめひび割れがほとんど見られない。また、曲げ補強筋にそってたて方向のひびわれが見られる。

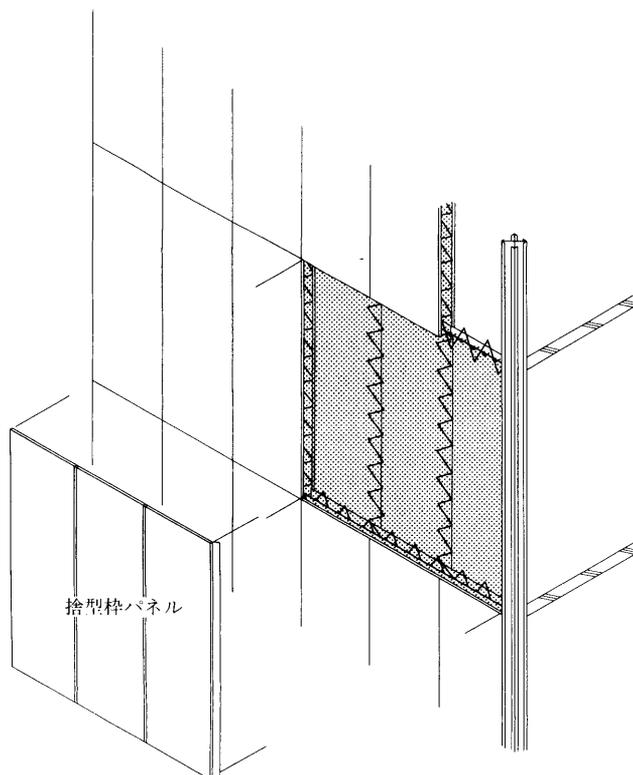
図6-1 アイソメトリック説明図

建物全体としての主体構造法は、昨年度研究報告書でも示したように、壁体が鋼板補強コンクリートで、スラブがPC版の壁式構造である。このうち壁体については今回の実験によって強度性能が確かめられ、また、PC版については既に各方面での使用実績も多い。したがって、今後の課題の具体的な目標は接合法の開発とその強度性能の確保である。現時点で我々は一つのアイデアとして、図6-1、5に示す接合法を考えている。即ち、壁体を構成する爪付き鋼板の平面モジュールを90cmまたは120cmとし、同一面を形成する接合部は、じくざく

状鉄筋でぬい合わせ、壁体の交叉部は、爪付き十字型断面をした柱状鋼材を用い、また、垂直方向のスラブと壁体の接合は、PCスラブからフックを出し、それらを利用してじくざく状鉄筋でぬいあわせる、という構法である。なお、壁体の交叉部の接合に用いる鋼材は、住宅建築研究所、研究No.7404で我々の提案した部材を応用したものである。
