大規模京町家のアーカイブ

—京都市指定文化財長江家住宅を事例に—

The archive of larger-scale Kyo-machiya

- A case study of Nagae family's house, designated cultural property by Kyoto City -

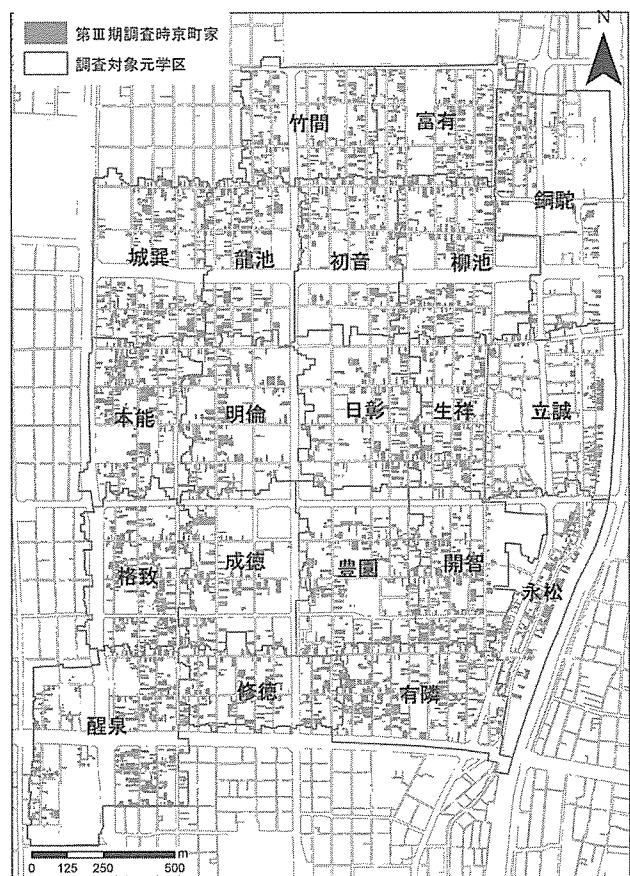
図2-1 調査対象

本研究が対象とする都心部は河原町通、堀川通、五条通、御池通に囲まれた、いわゆる田の字地区をその範囲に含む18元学区(柳池、初音、龍池、城巽、立誠、生祥、日彰、明倫、本能、永松、開智、豊園、成徳、格致、有隣、修徳、醒泉)と、近年、分譲マンションの建設が目立つ御所南の2元学区(富有、竹間)とした(図2-1)。

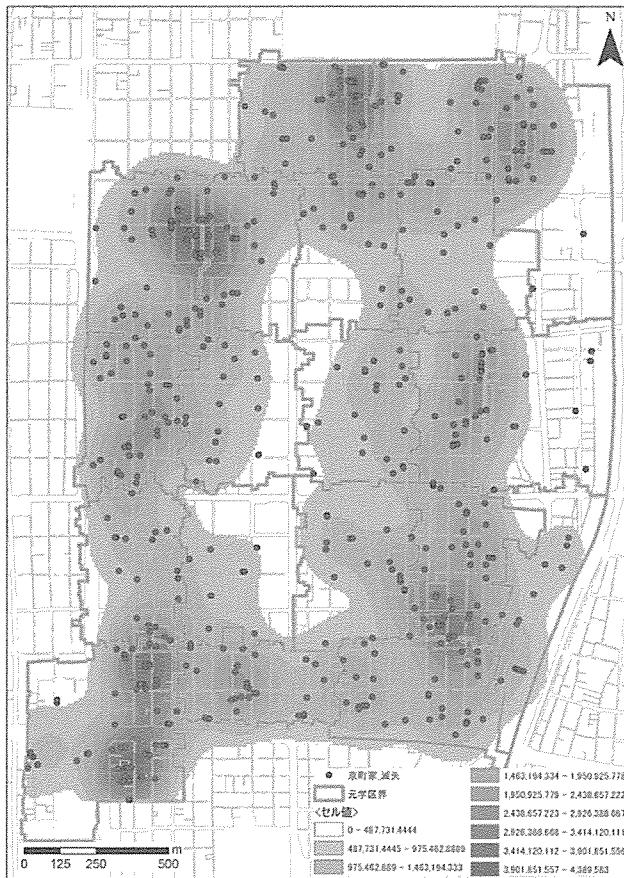
図 2-2 滅失した京町家の分布と密度

調査対象の6,403件の内、6,031件の追跡することができた^{注1)}。その結果、5,773件の京町家が残存、528件の京町家が滅失しており、7年間で8.75%の滅失が確認され、第Ⅲ期調査時に示された年間2%の減少率を大きく下回っていた。近年の京都市の都心部では、これまでの京町家保全の効果が感じられる結果となった。図2-2は滅失した京町家の分布である。図2-1と見比べると、都心部の中でも、竹間の東側や城巽と龍池の境、開智と有隣の境、醒泉の東側等「第Ⅲ期調査」時に京町家が多く残っていた地域で集中的に京町家が滅失していることが分かった。一方、明倫や成徳、日彰、豊園等元々の京町家の数が比較的小ない地域でも滅失した京町家が点在していた。滅失する京町家は調査範囲の周縁部に多く、中心部に近づくほど滅失した京町家の数は少なくなる傾向にある。これは第Ⅲ期調査時の残存京町家の多さに比例していると考えられる。

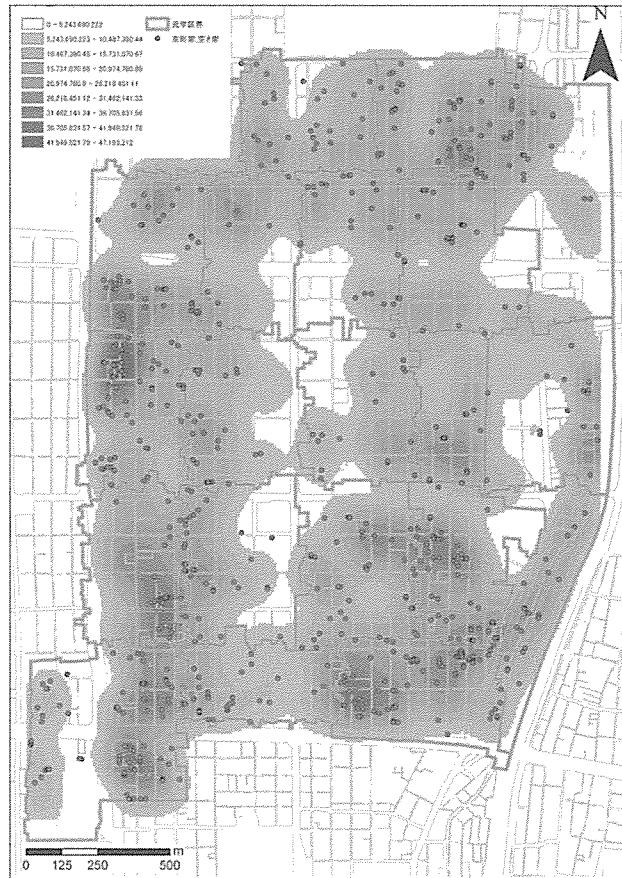
図 2-3 空き家である京町家の分布

ションやアパート等の共同住宅、空き地の順で多くみられた(表 2-1)。また、残存している京町家 5,773 件のなかには空き家のものが 692 件見られた。その分布は図 2-3 のようになっており、滅失の分布と同様に京町家が多く残る地域で空き家が多くみられ、特に南東部の開智、有

隣で多い。しかし、滅失が集中している地域と空き家が集中している地域は必ずしも一致しない。滅失の多い竹間、城巽、龍池等の地域では、空き家の数は比較的少ない。これは空き家になった京町家が別の建物に建て替わったためである。よって、現時点で空き家が多い地域は今後、建て替えが増える可能性が高い地域といえる。このような地域では、空き家対策が京町家の保全につながると考える。

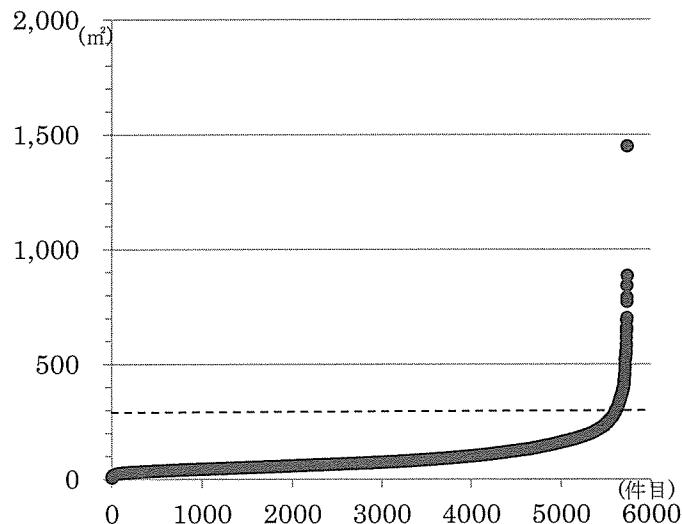
図 2-4 調査範囲内に残存する京町家における面積の分布図

ここからは大規模京町家の現状を捉える。京町家の保全・再生を進める行政やこれまでの京町家まちづくり調査では、大規模京町家の厳密な定義はいまだなされていない。本報告では、今回の調査範囲内に残存する京町家の建築面積を集計し(図 2-4)、300 m²より面積の広い京町家の件数が急激に少なくなることから便宜的に 300 m²より面積が広い京町家を大規模京町家とみなすこととした。実際、(公財) 京都市景観・まちづくりセンターでも 300 m²を大規模京町家の 1 つの目安としている。^{文5)}

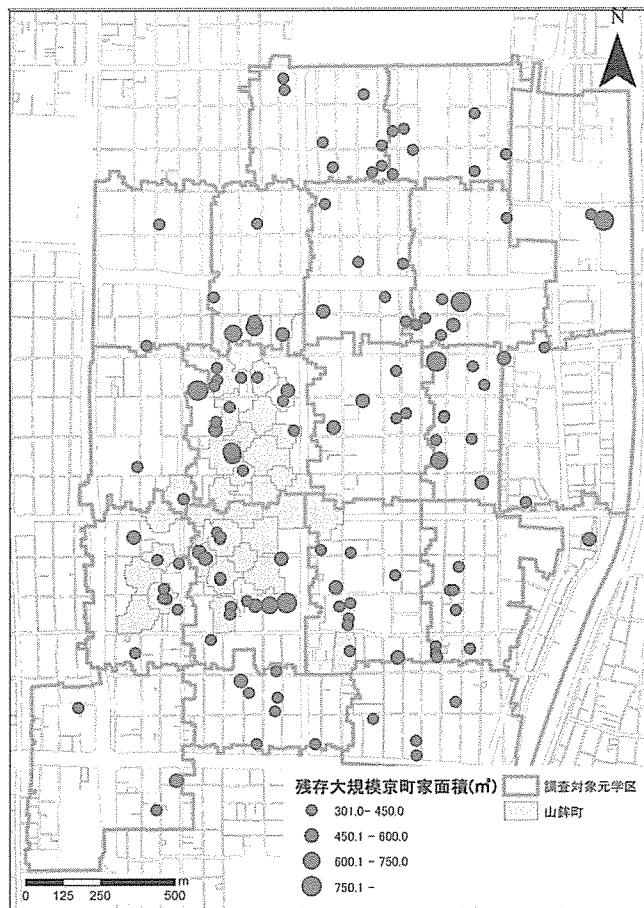
図 2-5 残存している大規模京町家の分布

調査範囲内に残存する大規模京町家は 128 件であり、一般的な規模の京町家に比べ、今回の調査範囲の中心よりに多く分布していた。特に明倫や成徳等の山鉾町にはより大規模なものがみられる(図 2-5)。

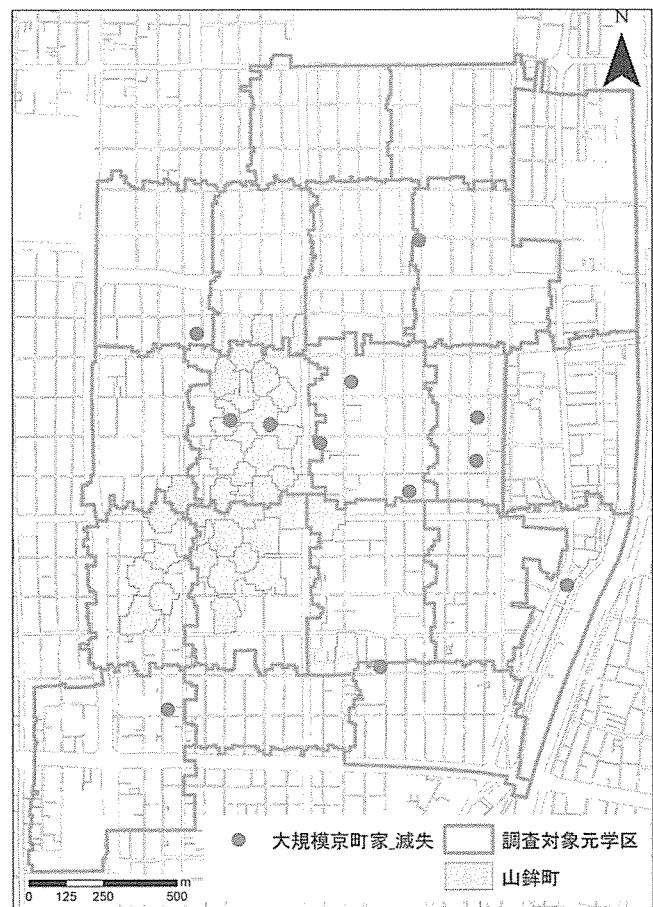
図 2-6 滅失した大規模京町家の分布

第Ⅲ期調査から追跡調査までに調査範囲内で滅失した京町家 528 件のうち 12 件が大規模京町家であった(第 2-6)。第Ⅲ期調査の時点では山鉾町に残されていた京町家の件数は多くないため一般的な規模の京町家の滅失件数は比較的少ないが、大規模なものに限ってみると山鉾町内で 2 件、その周辺で 3、4 件の滅失が確認され、数少ない大規模京町家としては大きな問題である。これらの大規模京町家の跡地には大規模な分譲マンションやホテルが建設されることが多く(図 2-7)、大規模京町家が空き家

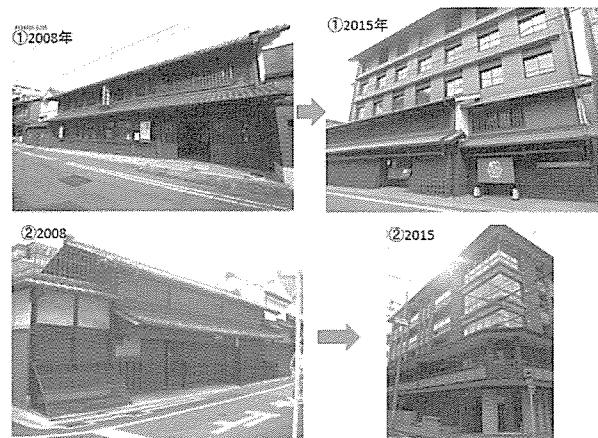
図 2-7 滅失した大規模京町家の建て替え事例

として残される間もなく、所有者が手放すと同時に計画的な建て替えが行われるケースが多い。

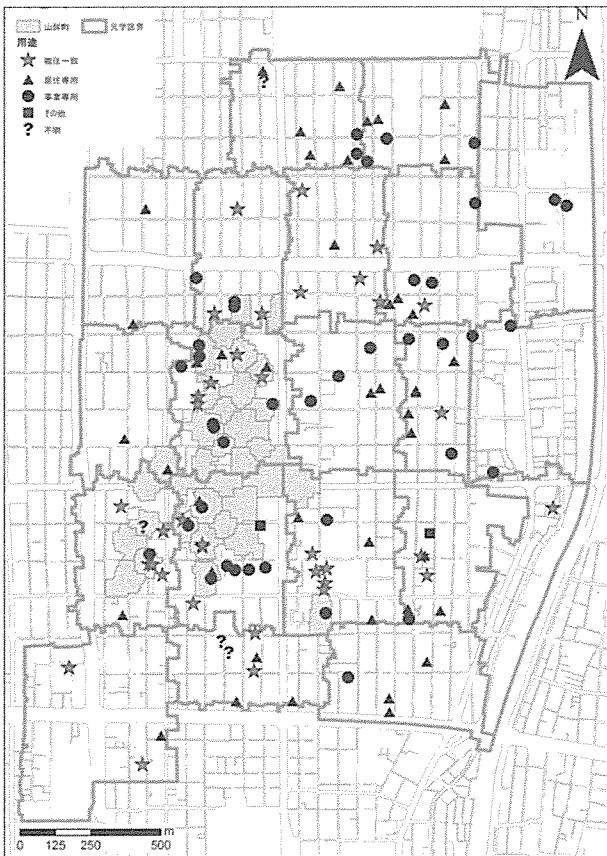
図 2-8 大規模京町家の用途別分布

また、今回の調査では、京町家の現在の用途も確認した。基本的に、表札があれば住居、店の看板を上げていれば事業所、どちらもある場合は職住一体とした。大規模京町家のうち最も多かったものは、居住専用(45件)について事業専用(41件)、そして、職住一体(36件)が続いた(図 2-8)。本来、京町家は職住一体の住居であるが、多くの場合、その居住者が高齢化や跡継ぎの不在等で店の看板を下ろし、そのまま住み続けていたり、店の機能だけ残し、家族は郊外に移り住んだりしている。しかし、現在も職住一体が継続されている大規模京町家も少なからず存在し、それらはやはり山鉾町に多く見られた。このような結果から山鉾町は大規模な京町家や職住一体の暮らしを残す地域として重要な場所といえる。

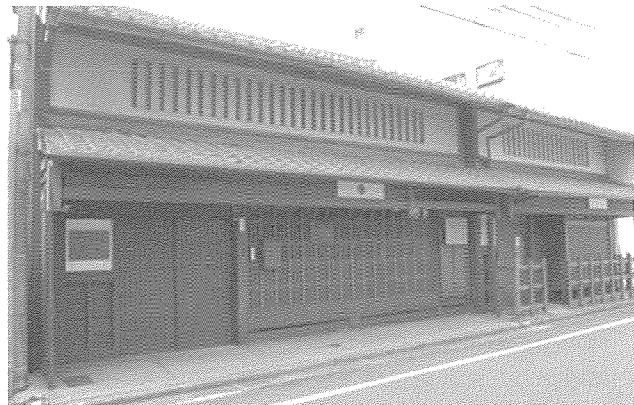
図 3-1 長江家住宅外観(2013年3月22日 高木良枝撮影)

長江家住宅(図3-1、図3-2)は山鉾町の1つである新町綾小路下ル船鉾町に位置し、主屋を南北に2棟持つ、間口7間(13m)奥行30間(54m)の大規模京町家である。長江家は屋号を大坂屋と称し、代々呉服御を営んできた。

長江家住宅は中二階建、切妻造、桟瓦葺で、軒先は一字瓦が葺かれ、伝統的な虫籠窓を備える。下屋の軒先には幕掛けがあり、祇園祭等ハレの日には北棟、南棟と連続して長江家の幕が掛かる。北棟は大戸潜り戸、出格子、駒寄せは当初より変わらない姿で残る。それに対し、南棟は昭和の第二次世界大戦後に北棟と同様の構えから改変され、引き戸、平格子となっている。

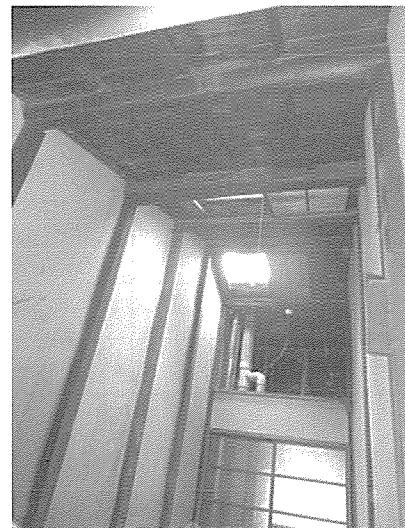
図 3-4 北棟火袋 (2014 年 6 月 28 日 高木良枝撮影)

1階の玄関から二階木揚げへは梯子で上がるようになっており、昔は女中部屋にも梯子から上がったそうだ。木揚げの壁は荒壁仕上げ、天井は土居葺き、床には荷物を出し入れするための開閉式の扉がついている。梯子から上がってくる入り口に扉は現存していないが、柱に内開きの蝶番跡が残っていることから、以前は開閉式の扉がついていたと思われる。奥を向くと火袋がある（図3-4）。梁組部材は大きめのものが使用され、全体的にしっかりと建っている印象を受ける。火袋南側の柱は半間隔に建ち棟木と母屋を支えているのに、北側は一間間隔に配され、その柱ごとにつなぎ梁が渡される造りになっている。

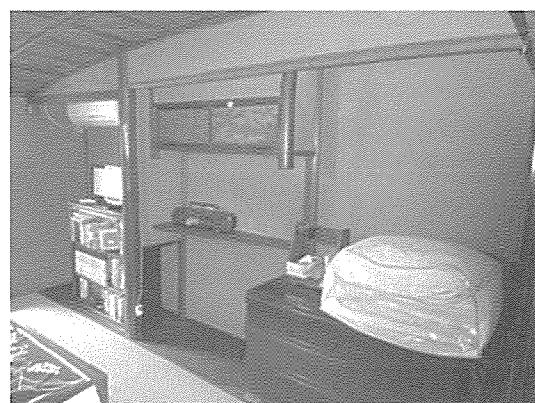
図 3-5 北棟ザシキ床の間 (2014 年 6 月 28 日 高木良枝撮影)

ナカノマ、ザシキは家族の部屋として使用されていた。ナカノマの押入れの舞良戸は塗装がされ、艶のある仕上げになっている。桟は六角形の形をしており、ここだけ長江家における他の舞良戸の丸い桟と形が異なる。ザシキの床の間は建築当初の様相をそのまま残す。床の間は踏み込み床で紺潜りがつく(図 3-5)。床脇は竹の壁留を渡し、天袋と斜めに切った棚板を備える。全体的に趣のある雰囲気の床構えをしている。むくりの曲線の美しい天井には煙突の跡があるが、以前煙突があったかは不明である^{注3)}。

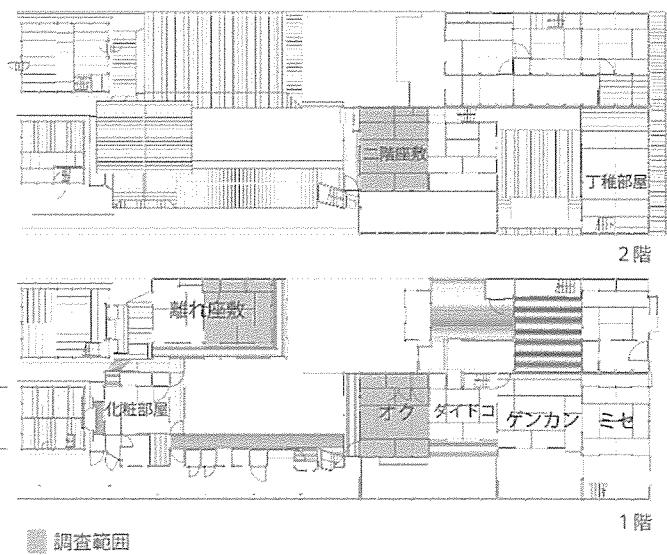
図 3-6 南棟平面図と樹種同定調査の範囲

南棟は南側に通り庭、北側に1列4室型の部屋が並び、渡り廊下の奥には化粧部屋、風呂、離れ座敷、2つの蔵がある。二階は丁稚部屋、座敷がある(図 3-6)。ミセ、ゲンカンは商い、ダイドコ、オクは住まい、二階座敷は主人の商談の場として使用されていた。南棟の建物調査は京都市指定有形文化財の指定調査の際に行われているので、本調査では新たに座敷の床まわりに絞り、木片を顕微鏡で観察する樹種同定調査を行った^{注4)}(図 3-1)。各部材ごとにまとめると以下のことになった。

長江家住宅南棟及び離れ座敷等の各部材に使われている樹種の特徴として、床柱には木目が通直な年輪密度の高い良質なツガ材が使われていた。また、当時唐木の一種として珍重されていたタガヤサンが使われていた。タガヤサンは木理が交錯し、材面に柔組織による縞模様がとくに顕著であることから、装飾的な視覚的効果をねらって床柱として使ったものと考えられる。客間としての室内空間を整える重要な樹種として、床柱には国内産のツガと唐木として有名なタガヤサンが好んで用いられた。床の間の化粧横木として使われていた床框は、いずれもモミ材が使われていた。モミ材はマツ科の針葉樹であるがマツ材と異なり樹脂細胞がなく、樹脂の浸出がないために使われていた可能性がある。

二階座敷の天井板 2 点はスギ材、離れ座敷の天井板 1 点もスギ材であった。いずれもスギ材の柾目板が使われており、天井板にはスギ材の柾目板が意識的に使われていた可能性が高い。渡り廊下の軒桁にはツガ材が使われていた。この軒桁は 1 本のツガ材から長い良質な 1 丁材（角材）が木取りされたものである。

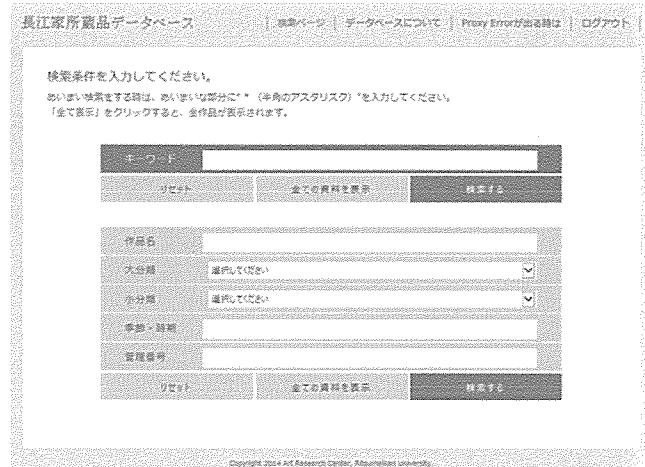
図4-1 検索画面（長江家所蔵品データベースより）

この調査の結果を基に「長江家所蔵品データベース」が構築された（図4-1）。本データベースでは、メタデータの全項目にアクセスするキーワード検索を中心に「作品名」「季節・時期」「管理番号」「分類」による絞り込み機能が付けられた。これによってデータベースの利用者は当該の所蔵品データに円滑にアクセスできる。

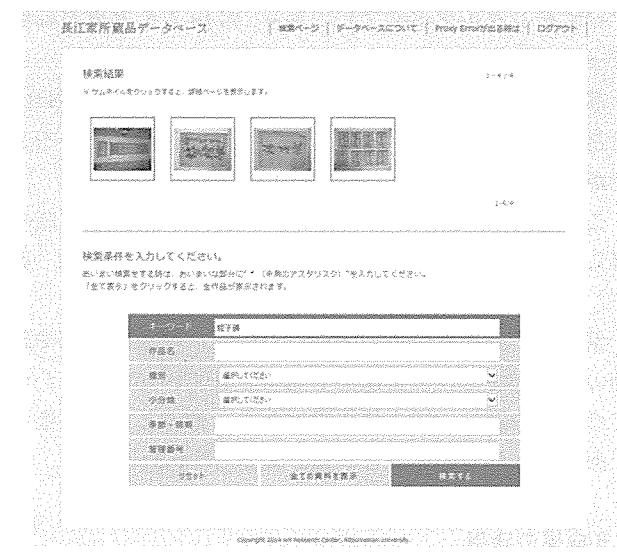
図4-2 検索結果（長江家所蔵品データベースより）

例えば、前述した蛭子講の際に床の間に飾るものを検索する場合は「キーワード」または、「季節・時期」の欄に「蛭子講」と入力すると、床の間に飾る掛け軸と帳簿のサムネイル画像が検索される（図4-2）。さらに、サムネイル画像を選択すると、所蔵品の詳細が表示される（図4-3）。また、1点につき複数の画像が存在する場合は詳細画面の下部にサムネイル画像が表示され、それらの画像を選択すると、拡大画像をみることができる。

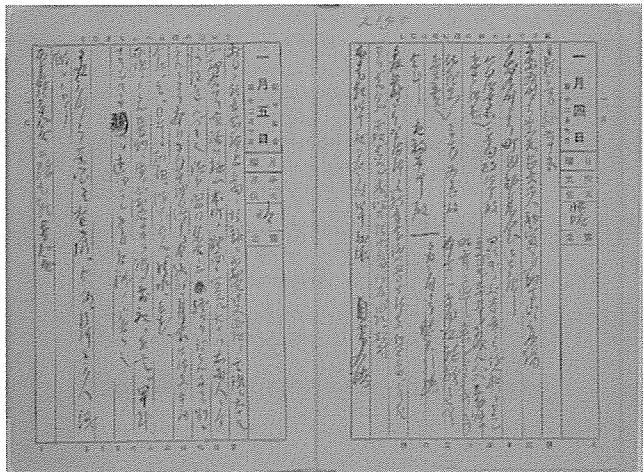
図 4-4 大正 3 年日記の撮影例（長江家資料より）

これらはフルサイズのデジタル一眼レフカメラを用いた撮影システムによって、1ページずつ撮影を行い、文字を拡大して確認することに耐えうるRAW画像として順次デジタル化している（図4-4）。
