## 東日本大震災で発現した災害対応に基づくリアス式海岸集落の読解

—復興計画の土台となる「住生活に配慮したリスク対応」の把握手法—

### READING COMPREHENSION OF THE RIAS-TYPE COASTAL VILLAGE BASED ON RESPONSE TO DISASTER OCCURRED AT THE GREAT EAST JAPAN EARTHQUAKE

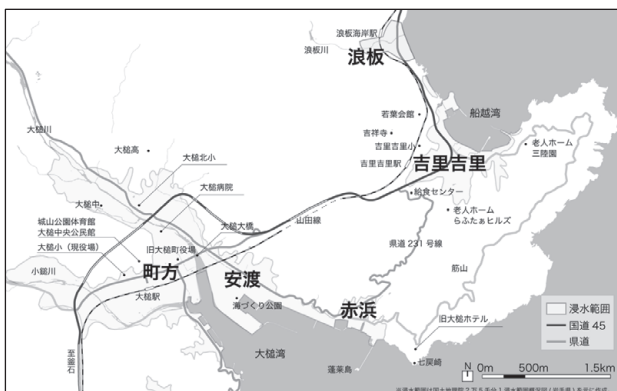
図2-1 赤浜地区の立地<sup>注3)</sup>

典型的なリアス式海岸沿岸である大槌湾の北側に立地する（図2-1）。大槌町の中心部である町方地区、半島を挟んだ吉里吉里地区とは、県道231号線によって接続する。1950年代から海岸埋立が開始され海岸沿いに道路が整備されるまでは、隣接する安渡地区とも磯浜で隔てられ、町内の他地区からはやや孤立している。

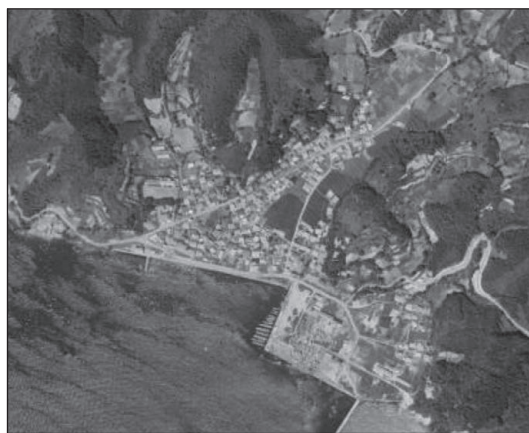
図3-4 1967年時点の赤浜地区<sup>文15)</sup>

図3-4に、1967年の航空写真を示す。集落東側の埋め立てや護岸整備が行われた様子がわかる。ただ、これまで同様に海岸近くの低地部に住宅を確認することができ、住宅立地等に大きな変化はなかったものと考えられる。

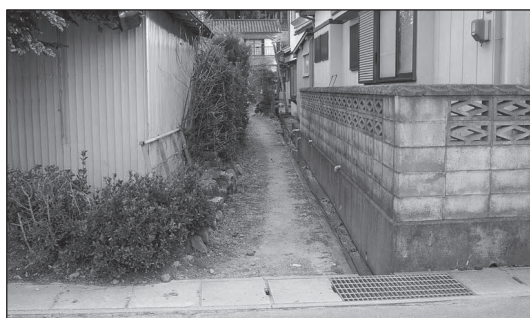
図 5-2 震災前の赤浜地区に見られた路地 (住民提供)

また、宅地拡大に伴って、低地部のやや複雑な細街路網や、図 5-2 のように、斜面に上の住宅にアプローチするための路地が作られていった。一方で、3 丁目高台の住宅開発においては、計画的に道路基盤の整備が行われている。この他、赤浜集落内とその周辺の山中には、三日月山を横断し、2 丁目と 3 丁目を繋いだり、山仕事などに活用されたりしていた山道が複数存在した。
