斜面住宅および住環境の研究

長崎総合科学大学

II 斜面住環境における集中豪雨災害

第1章 82年7月長崎豪雨災害の概要

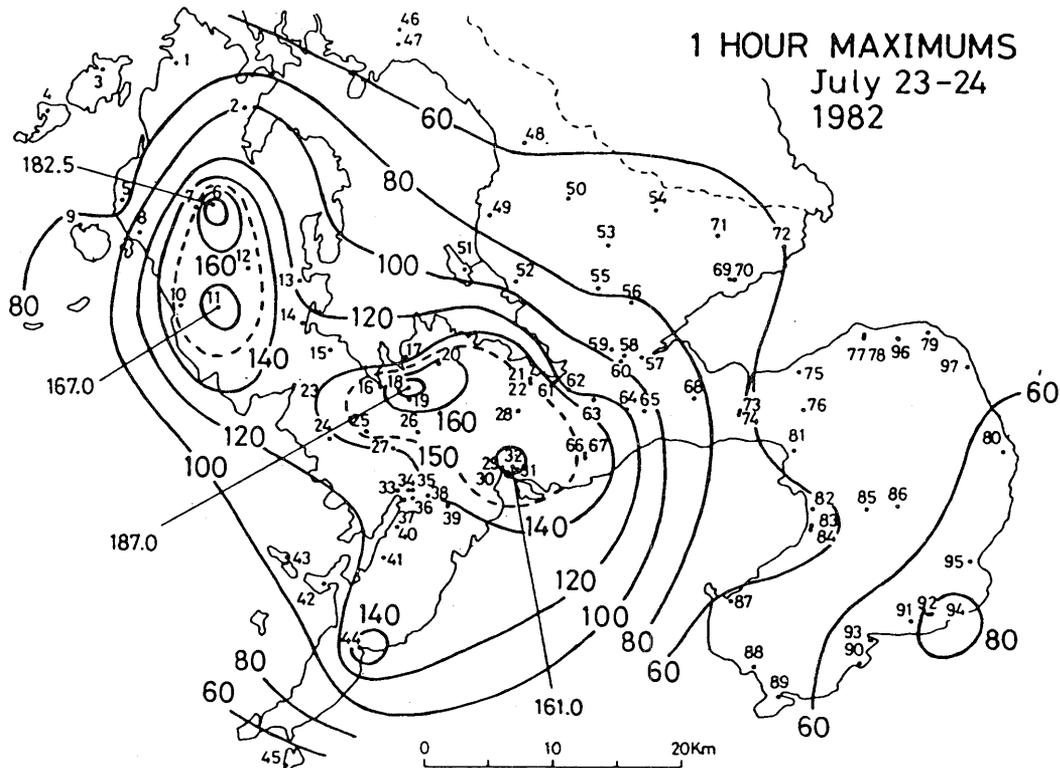
図-1 最大1時間降水量
(mm；23日9時から24日9時まで)

23日より降り始めた雨は、24日19時まで長崎572mm、諫早492mm、島原412mm、雲仙622mm、長浦504mmであった。図-1に23日9時から24日9時までの最大1時間降水量を示した。長与町役場と大瀬戸幸物分校の2つの180mmを中心に、それらのまわりを広く140mmの線が囲んでいる。図-2に主要4地点の10分間降水量を23日17時から24日9時まで示した。これらの図は、今回の豪雨の降水特性をよく表し、多くの示唆に富んでいる。すなわち、2時間で50mm程度の降水となったのち、猛烈な豪雨が始まり、それが1時間程続いている。

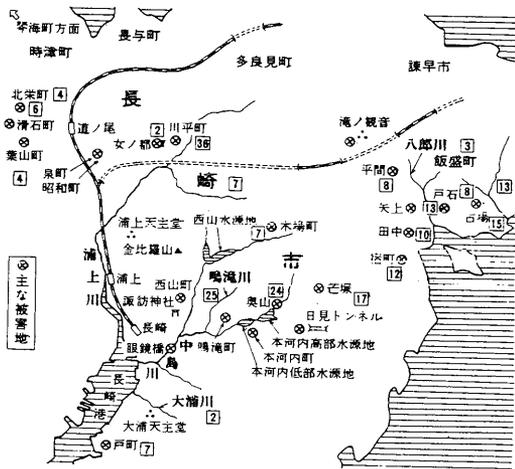
図-3 被災状況図（□内数字は死者および不明者

今次災害の最大の特徴は、人的損失が大きく、しかもこれが長崎市に集中していることである。県下全体の死亡、不明者数299人中約90%にあたる262人が長崎市であり、さらにそれを原因別に見ると、随所に発生した斜面崩壊と土石流によるものが圧倒的に多く、約90% (231人) に及んでいる。洪水氾らんによるものは31人であった。地盤災害による人的被害発生箇所の多くは都市ではなく、図-3に見るように、山あいにも古くから発達していた近郊農村部や新興住宅地区（都市のスプロールの過程でこの2つがしばしば一体化していることにも注意）であった。つまり、人的損失の面から見ると、今回の災害は長崎市の都市周辺部において多発した土砂崩れが大要因となったものといえよう。今次災害ではテレビ放送等を通じて大量の自動車が流され、都心部を流れる中島川の石橋群が崩壊し眼鏡橋が大破したシーンが国民の目に焼きついていることと、「長崎大水害」の名称（8月2日長崎県命名）が実態とは異なった印象を与えている。

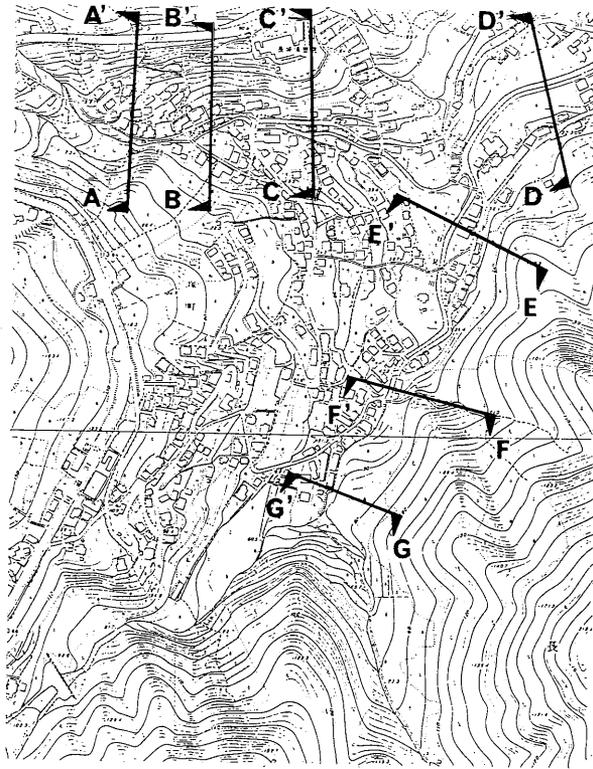
图-14 芒塚地区横断面图

F-F' 断面図
果樹園が段々に形成されていたところが地すべりを起こし、甚大な被害をもたらした。
