# 伝統的木造建築の耐震性に関する調査研究

## — 関東地震による鎌倉市内の被害調査 —

坂本 功

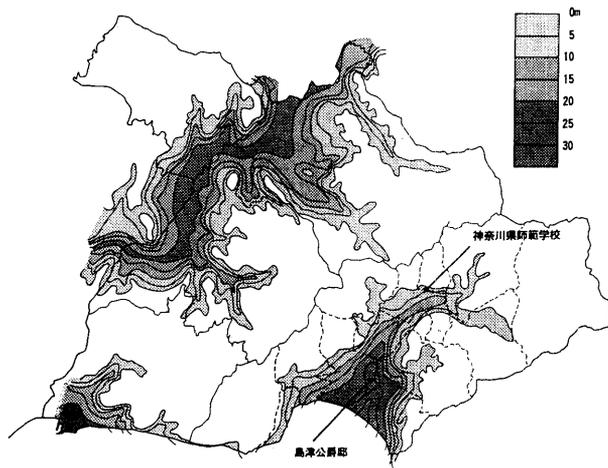
図2-1 鎌倉の沖積層等厚線図

情報が充実していること及び縮尺が大きいという点で「神奈川県地盤地質図 付図II-7 三浦半島の沖積層等厚線図」を採用した。これを図2-1に示す。

これによると、鎌倉市内には大きく分けて3つの沖積層の厚い地域がみられる。1つは旧鎌倉町の市街地にあたる滑川沿岸の地域で沖積層が最も厚く発達しており、材木座海岸の河口付近では30m以上にもなっている。2つ目は稲村ヶ崎から小動岬にかかる七里ヶ浜沿岸で、旧腰越津村市街地である神戸川流域で厚くなっている。3つ目は現在の大船駅を中心として、旧玉縄村と旧小坂村、旧深沢村の村境一帯に広がる柏尾川流域である。

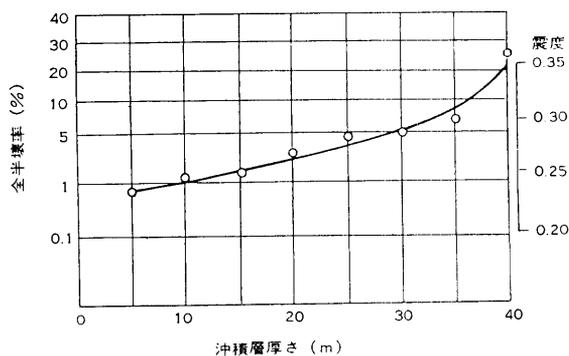
図2-2 沖積層厚さと震度

また、関東地震の際の東京市内の建物の全半壊率と震度を沖積層厚さに対して描いてみると、図2-2のようになり、沖積層の厚さが増すにつれて震度が大きくなり、被害が大きくなっていくのが分かる<sup>文9)</sup>。

この図は、被害率から震度を推定したものであるが、沖積層の厚さにほぼ比例して震度は大きくなっている。

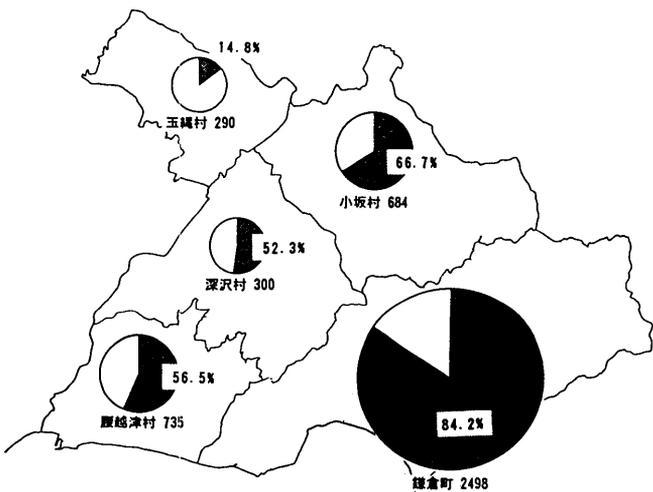
図3-1 町村別木造家屋被害  
データ出典：震災予防調査会報告第百号<sup>文4)</sup>

旧町村単位のデータによる被害分布を図3-1に、旧鎌倉町内の字単位のデータによる被害分布を図3-2に示す。

被害の最も大きかったのは鎌倉町で、中心地である大町、小町、雪ノ下、長谷、扇ヶ谷、乱橋材木座は、建物のほとんど全部が全壊又は半壊した上、一部は地震後の火災により焦土と化した。その他の西御門、二階堂、浄

鎌倉町に次いで被害の大きかったのは、小坂村の山ノ内で鎌倉街道に面している両側の家屋は将棋倒しとなって県道をふさいだ。玉縄村は被害が少なく、腰越津村は地震後の火災で家屋150戸が焼失した。また、地震後間もなく海嘯が鎌倉海岸を襲い、由比ヶ浜の家屋10数戸が流失した<sup>文12)</sup>。

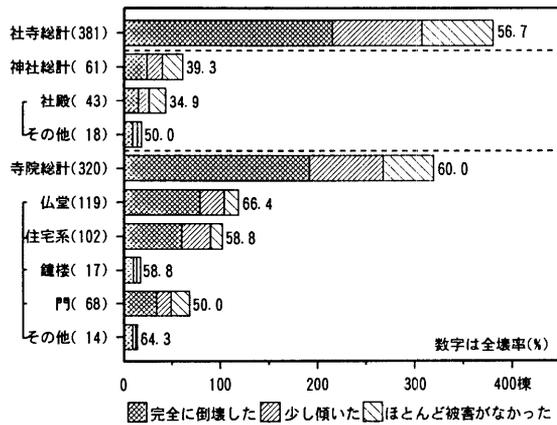
図4-1 第1次アンケート調査結果

これによると、1坪以下の小さな建物を除き地震当時存在したと思われる建物は147社寺573棟となった。このうち、被害の判明したものを集計したものが図4-1である。なお、この図における寺院仏堂とは本堂、開山堂等であり、寺院住宅系とは庫裏、方丈等を示す。
