住宅内部における被害実態と安全性

北浦 かほる

—阪神・淡路大震災特別研究—

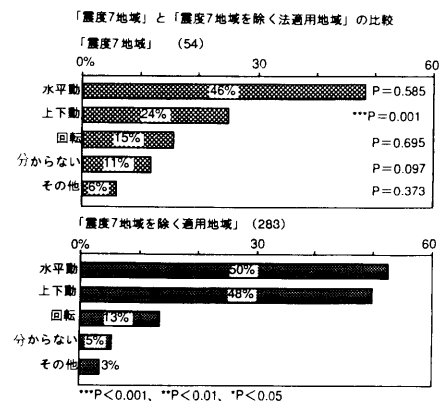
図3-1 震度別・揺れの方向

揺れに関する自由記述では従来の地震を越えた激しさが物や音、光などで表現されていた(表3-1)。半数の人が水平動だけでなく上下動や回転する揺れを感じていた。しかし、震度7地域では上下動を感じた人(図3-1)が適用地域に比べて少なかった。これは震源地との距離の近さが影響しており、水平動と上下動が同時に来たためと考えられる。また、独立住宅に比べて集合住宅に居住

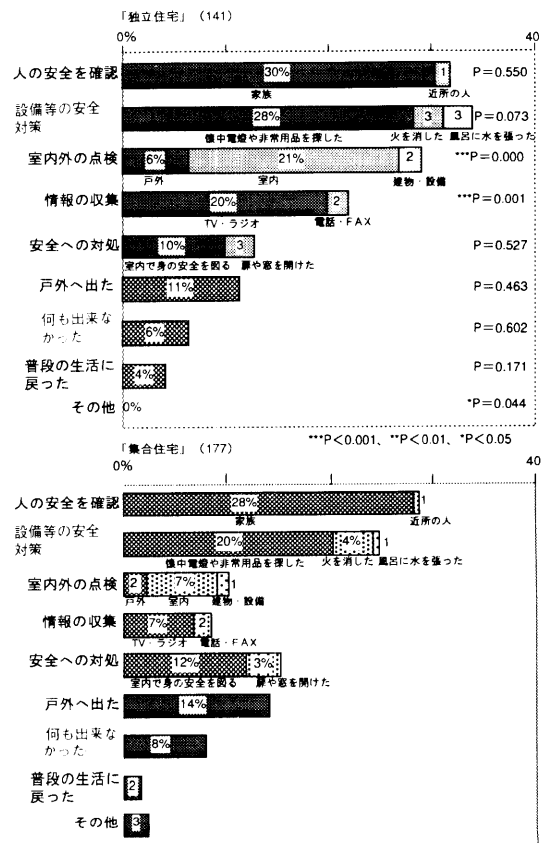
図3-2 住宅形式別・揺れ終了直後の行為

地震直前は9割強の人が睡眠中で、年齢の高い人が動き始めていた。寝室にいた人は7割であった。揺れ終了直後の行為は、人の安全の確認(30%)と設備等の安全対策(27%)であったが、茫然として何も出来なかった人が1割いた。適用地域に比べ震度7地域で情報の収集をした人が少なかったのは、被害が非常に大きかったことや停電のためと思われる。室内外の点検や情報収集を行った人が集合住宅より独立住宅で多く見られ、住戸の集合形態が災害時の人間の行為を規制し易いことが分かる(図3-2)。男性が室内外の点検や情報収集を、女性が室内で身の安全を図る行為を多く行っていた。年齢別では30代・40代が「人」に関する安全の確認を、50代が「物」に対する緊急の安全対策を行っていた。20代以下は身の安全を図ることで精一杯の様子が目立った。

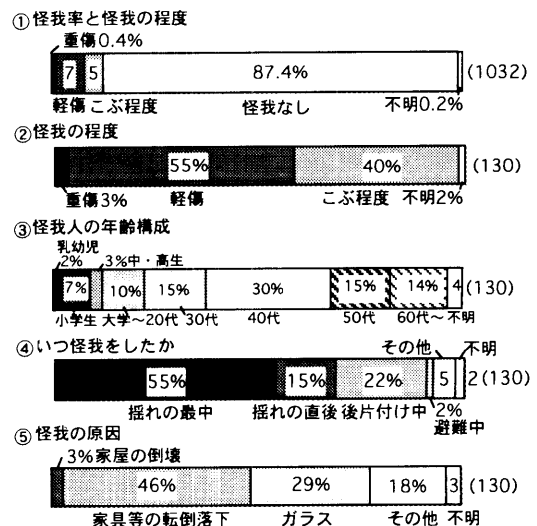
図3-3 内部被害による人的被害

本調査対象住宅は躯体が倒壊していないため、人的被害は1.3割弱である。こぶ程度(40%)や軽傷(55%)と比較的軽く、骨折等の重傷はわずか(3%)であった。怪我比率は4:6で女性が多いが、居住者に対する怪我人率で見ると大差はない。怪我人は40代(30%)が最も多く、30代(16%)と50代(15%)が続く。特に30代の男性(28%)と40代の女性(24%)でその比率が高く(表3-2)、家庭内で責任の重い人が怪我をしていた。怪我は揺れの最中が5.5割と最も多く、後片付け中、揺れの直後の順であった。怪我の原因は家具等の転倒落下が約半数、ガラスによるものが3割弱を占めていた。その他(18%)の内容は、①全く記憶のないもの、②物の落下によるもの、③揺れの最中に動いたため、④水運び等の地震後の2次災害によるものであった(図3-3)。

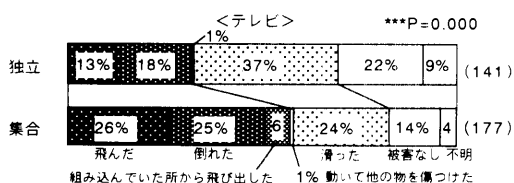
図3-8 「独立住宅」と「集合住宅」の比較

テレビ>電子レンジ>冷蔵庫>洗濯機の順で差が見られた(図3-6)。テレビは5割が遠くまで飛んだり倒れたりし移動を含めると約8割が被害を受けていた。電子レンジは3割が飛んでいた。冷蔵庫が飛んで倒れたのは2割であったが、4割が滑っていた。洗濯機は被害が少なく移動も少なかった。テレビの被害は震度7地域が適用地域よりも多く見られた(図3-7)。テレビ、電子レンジ、冷蔵庫の被害は躯体被害のひどいもの程目立っていた。集合住宅ではテレビ(図3-8)、電子レンジ、冷蔵庫だけでなく洗濯機でも被害が見られた。

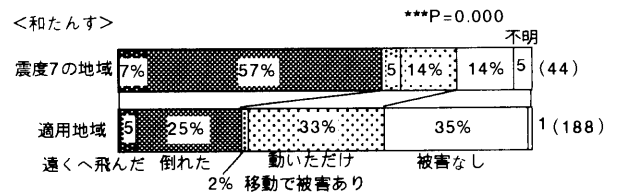
図3-13 「震度7の地域」と「震度7の地域を除く災害救助法適用地域」の比較

家具では(図3-11)本棚が5割以上倒れ、被害は最大であった。和たんす、食器棚、整理たんす、洋たんすの被害傾向はよく似ており、比較的重量の軽い家具の方が被害が少なかった。ピアノの転倒は少なかったが、6割以上が移動し、危険であった。その他の家具の被害(図3-12)はライティングビューローの4割が転倒し、飾り棚とドレッサーの3割が倒れていたが、学習机で倒れたものは1割であった。震度7地域と適用地域では一部の家具(図3-13)だけに差が見られたが、躯体被害別、住宅形式別(図3-14)ではほとんどの家具で被害に差が見られた。集合住宅では構造体に地震力が吸収され難いため、地震力が家具に及び易いことや、棟高さや居住階高さが揺れを増幅すること等が、独立住宅の揺れ方との基本的な差異を生んでいる。

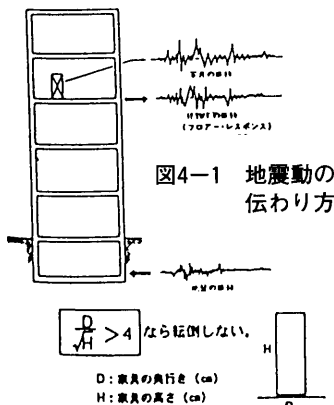
図4-2 家具のプロポーションと転倒の目安

建物内にある家具に対し地震の振動は地盤→建物基礎→建物→設置階床→家具という経路で伝わる(図4-1)。問題となる床の振動は地震動と建物の振動性状が連成しあって生ずるため、被害を予測し難い。宮城沖地震程度を想定した実験による家具の転倒の実験式が図4-2である。本論ではこの値を目安に家具のプロポーションと転倒の有無を検討する。他の条件を揃えるために、対象を芦屋浜の超高層住宅内の家具と独立住宅内の家具に限定し、前者を上・中・下層階に、後者を震度7地域と適用地域に分けて、揺れによる影響を区分した。揺れの影響の差を考慮して、震度7地域と上層階ではプロポーション値が4以内で倒れなかった物、適用地域と下層階では

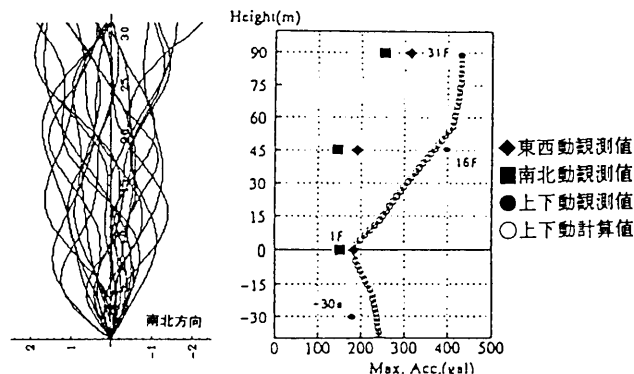
図5-4 1~5次モード

地震計の設置されていた31階建の超高層棟におけるテレビと本棚の被害の結果を図5-3に示す。この棟では人的被害はなかった。被害状況は棟の半ばより上で多く(25%)、下で少ない(5%)。先行研究^{文3), 5)}により設計時に考慮されたせん断力や層間変位^{文3)}、本震時の最大加速度(表5-2)^{文3)}、モード^{文5)}などが明らかにされている。住棟の揺れ方を見るため1~5次までモードを合成してみたが(図5-4)、建物の振幅は5階から27階まで差がなかった。表5-2の最大加速度の水平成分の観測値を図5-5に書き加えると、1階と16階では余り変わらず、16階と31階の差が大きいことが分かった。地震力を表す指標のうち最大加速度が被害状況と似た傾向を示しており、この超高層棟では水平成分が150~200gal程度では被害が少ないのに対し、250~300galになると被害が始めている。また、上下動の加速度もあわせて比較すると上下動が400gal以下では被害が少なく400galを超えると被害が始めていることが分かった。
