## 木造住宅の倒壊モードの解明と耐震性能評価法の確立

## A CLARIFICATION OF COLLAPSE MODES AND AN ESTABLISHMENT OF EVALUATION METHODS OF EARTHQUAKE RESISTANT PROPERTIES ON WOODEN HOUSES

## [研究論文要旨]

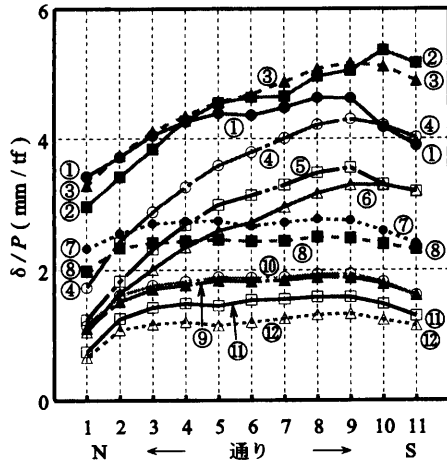
図4-1 F2加力時の変形形状 (丸内数字はStage No.)

建物全体に与えた荷重Pと各壁線の変位 $\delta$ の関係から比例限度内で回帰係数 $\delta/P$ を求め、F2、R2加力時の2階床梁レベルの変形形状を各Stageで比較してそれぞれ図4-1、図4-2に示した。比較的バランスよく耐力壁を配したStage 7～12では南北端壁線の変形量に多少の差はあるものの、各壁線はほぼ均等に变形しているのに対し、耐力壁が偏在するStage 2～6では南北端壁線の変形量の差が大きく、南端壁線（11）から北端壁線（1）へと各壁線ごとに変形量が一部の場合を除き減少した。

南端壁線周辺（10、11）の変形量をそのすぐ内側の壁線（9）と比較すると、2階小屋梁を加力した際（R2）には、大きいかもしれないがほぼ等しくなった。これに対して2階床梁を加力した際（F2）にはこれは小さくなり、特にStage 1～7（①～⑦）では顕著で、変形形状も不連続であった。これは水平構面（2階床）が南北端壁線まで達しておらず、荷重を伝達するのが下屋部分の小屋組であることに由来しているためと考えられる。R2加力時には2階壁組から下屋の小屋組を介して南北

端壁線の1階壁組に荷重が伝わる。これに対してF2加力時には下屋の小屋組は2階床梁より上部に位置し、反力がない上方へ向かって荷重は伝達されないため、壁線9の変形に壁線10, 11は追従しないと考えられる。これは2階床レベルにかかる水平外力は南側の壁線には伝達されにくい可能性を示唆するものである。

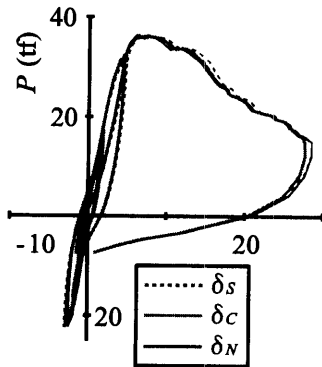
図5-1 実大建物破壊時の荷重-変位曲線

本供試体に与えた静的水平荷重と南端壁線 ( $\delta_s$ ), 中  
 通り壁線 ( $\delta_c$ ), 北端壁線 ( $\delta_N$ ) 変形量の関係を図5-1  
 に示した。またその際生じた損壊の箇所および様子を順  
 に表5-1に示した。

機械的接合部のスリップや「あそび」領域の摩擦など  
 に由来するであろうと思われる「ミシミシ」という音は、  
 微小荷重時から断続的に確認された。視覚的に変化が確  
 認されたのは、各壁線の最大変位点の変形角が約1/240  
 radに達した頃、壁下地の継ぎ目に沿ってクロスにヨジ  
 レ、シワが、建具の障子には斜めのシワが確認された。

これだけでは構造体にダメージが与えられたとは考えに  
 くい。許容変形量の1/120radに達した頃、内装下地の  
 石膏ボードは継ぎ目の箇所では水平方向に2~3mm、鉛  
 直方向に約1mmのズレが観察された。それと同時にク  
 ロスは入隅部でシワが発生し、鉛直方向では一部亀裂が  
 入った。また、柱脚部の浮き上がりが確認された。  
 1/110radに達した頃、建具の障子が面外に倒れた。

さらに、1/60radに達した頃には、石膏ボードの隅部  
 にクラックが入り、ビスはパンチングアウトするものが  
 みられた。なお、このときの石膏ボードの水平方向のズ  
 レは約10mmに達していた。さらにクロスは鉛直方向の  
 亀裂が大きくなり、壁-壁および壁-天井の入隅部には  
 亀裂が確認された。またこのとき、外壁のサイディング  
 は土台~梁まで全面に張ったものは回転変形し、南側の  
 ボード切り込みによる開口部の隅部には亀裂が入り、端  
 部にはクラックが入った。

そして、中央付近の壁線が各壁線のうち最も大きく変  
 形し、1/48radに達した際には筋違いの引き抜け(2箇  
 所)と座屈破壊(2箇所)がほぼ同時に発生した。筋違  
 いの引き抜けには2種類存在し、土台から抜けるもの  
 の柱とは一体のままであるもの、土台からも柱からも抜  
 けてしまうものが存在することが分かった。これは恐らく、  
 積載荷重や上階の筋違いによる鉛直方向拘束力が大きい  
 と両方から引き抜け、小さいと柱が筋違いに追従するた  
 めであるか、もしくは引き抜け防止を目的とした角金物

中央壁線変形角約1/35radまでに、中央壁線の筋違いはほとんどすべて引き抜けもしくは座屈破壊によって、機能しなくなった。それと同時に外壁サイディングが面外に座屈割れを起こしたことが観察された。応力が集中していた中央付近の壁線がせん断抵抗力を失ったため、外周部に大きな負担荷重が増大したことに起因すると考えられる。

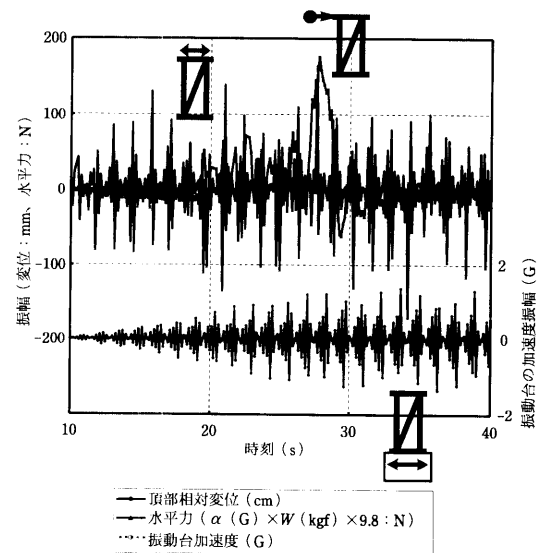
図7-2 SGNの破壊時の時刻歴波形

破壊時の時刻歴波形の一例として試験体SGNおよび2pSGBVをそれぞれ図7-2、図7-3に示した。これらを含めてすべての試験体が筋違いに引張応力が作用する方向で破壊し、ホールダウン金物を用いた試験体を除いて柱の引き抜けを伴った。試験体SGN、SG3N、JCBVは加振波増幅時に破壊したが、それ以外は振動台の最大起振能力に達した後しばらく繰返し動的負荷を与えた後に破壊に達した。なお、いずれの試験体も倒壊には至らなかった。

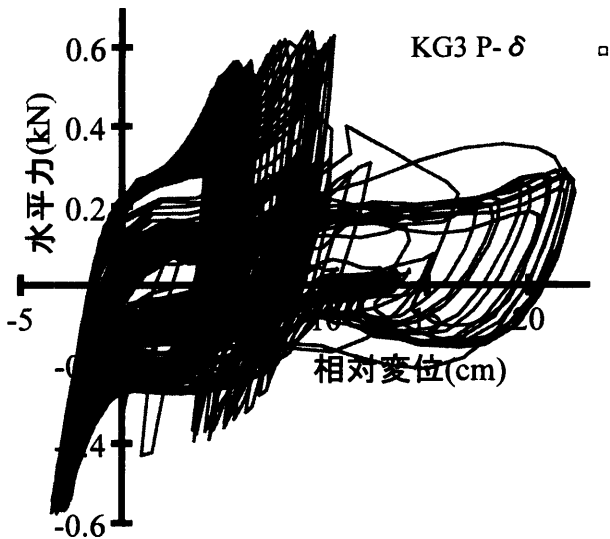
図7-4 SG3Nの水平力と頂部相対変位の関係

ここで、頂部相対変位と水平力の関係の一例として試験体SG3Nについては図7-4に、JCBVについては図7-5示した。水平力、相対変位がともに負の場合には筋違いに曲げ応力が作用しており、座屈していることが確認

された。これに対して、両者が正の場合には筋違いに引張応力が作用しており、筋違い端部が徐々に引き抜けていくことが確認された。図7-4から、圧縮側の相対変位は進まず、引張側の変位が大きく進むことが明白であった。筋違いは座屈しても変形には抗していることが明らかになった。引張側では最大荷重以降水平力が極端に減り、急激に変形量も増大したものの、圧縮側の荷重変形関係には大きな影響を与えず、筋違いが踏み外さない限り、筋違い接合部引張破壊後も圧縮筋違いは水平力に抵抗すると判断された。

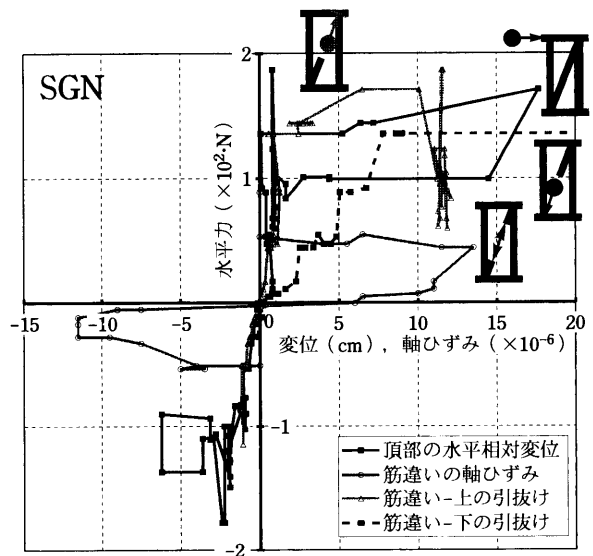
図7-6 SGNの水平力と頂部相対変位、筋違いのひずみおよび引き抜け変形量の関係

いおよび柱の引き抜け変形量との関係を得た。それらの一例をSGNについては図7-6、図7-7に、2pSGBVについては図7-8、図7-9に示した。これらより、水平力が比較的小さい時に筋違いに軸方向ひずみが発生し、応力が作用したといえる。この応力は引張、圧縮側ともに作用したが、筋違い接合部および柱脚接合部は筋違い応力が圧縮側ではほとんど作用しなかった。特にSGNでは筋違い接合部(下)が引き抜けた後、柱脚・柱頭接合部が引き抜けたことが明白であった。これに対して、2pSGBVでは筋違いおよび柱脚・柱頭接合部がほぼ同時に引き抜けはじめ、終局時には筋違い金物(上)が解離した。これはSGBVにおいてV字柱脚金物が終局的に破

また、SGNにおける筋違い釘着接合部の引き抜け荷重は筋違いのひずみから約69kgfと算出されたが、これは釘のせん断耐力文献値<sup>5)</sup>の約半分であった。さらに2pSGBVにおける筋違い金物の引き抜け荷重は前述と同様に約1.05tfと算出されるが、別途行った引き抜き試験の最大耐力の約6~7割であった。このことより、筋違いに衝撃力が入った場合、静的局部試験結果より小さな荷重で引き抜ける可能性があることを示唆するものであるが、繰返し荷重や、圧縮応力時の座屈変形等の影響もある。

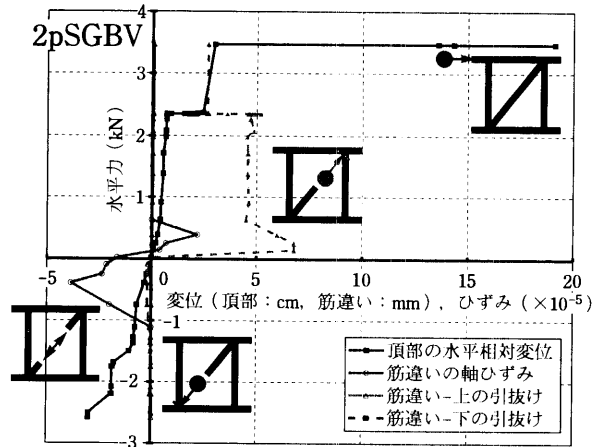
図7-8 2pSGBVの水平力と頂部相対変位，柱の引き抜け変形量の関係

壊したことと相反し、筋違いの角度が破壊箇所には差異を与える可能性があることを示唆するものである。
