木質住宅における生物劣化の非破壊診断技術に関する研究

主査 藤井 義久^{*1}

A STUDY OF THE TECHNIQUE FOR THE NON-DESTRUCTIVE EVALUATION OF BIODETERIORATION IN THE WOODEN HOUSE

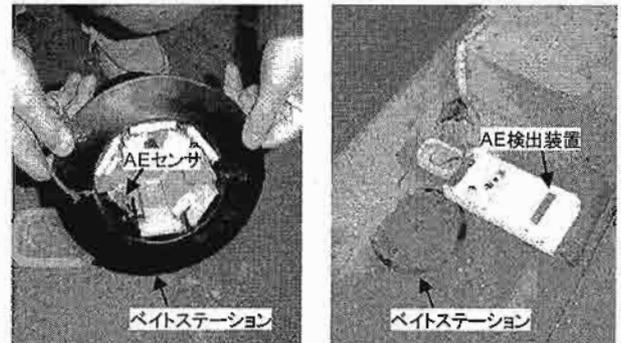
写真 2-2 ベイトステーションと AE センサの設置

本住宅はすでにイエシロアリによる被害がひどく、住居者はいないという状態で、解体を前提とし、その前にシロアリの駆除を行う必要があった。駆除方法として、近年レスケミカル工法として利用されているベイト工法を採用した。写真 2-2 のように建物周辺にベイトステーション（餌木を入れたカップ上の容器）を埋設し、そのうち 10 箇所のステーションについては、それぞれ容器内の餌木 1 本に AE センサを取付け、定期的にステーション内へのシロアリ侵入をモニタリングした（図 2-10）。最終的にステーションに遅効性薬剤を投入し、浴室下部

にある巣まで薬剤を運搬させ、巣全体を死滅させる方法を行った。この際、巣の死滅を確認するため、薬剤投入後もベイトステーション内において、AE モニタリングを行った。

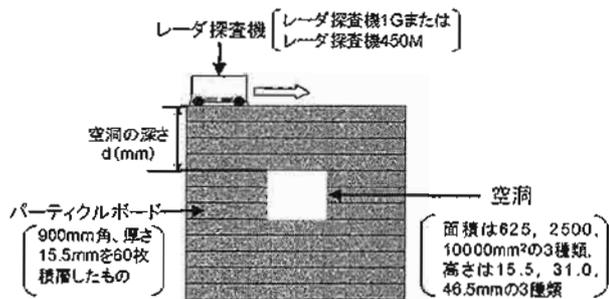
図 4-2 擬似空洞の検出実験

木材の腐朽が進行すると、組織が分解され、密度が低下し、最終的には、空洞などの組織の欠落部位が発生する。レーダ探査による木材内部の空洞の検出性を調べるために、積層したパーティクルボードの内部に形成した大きさの異なる空洞の検出を試みた。900mm 角、厚さ 15.5mm のパーティクルボード（気乾比重約 0.73）を 60 枚積み上げ、上面から種々の深さに、中央に正方形の穴をあけたパーティクルボードを 1 から 3 枚挿入しこれを空洞とした。空洞の面積は 625 mm² (25mm 角)、2500 mm² (50mm 角)、10000mm² (100mm 角) の 3 種類、高さはパーティクルボードの枚数に応じて 15.5、31.0、46.5mm の 3 種類とした（図 4-2）。

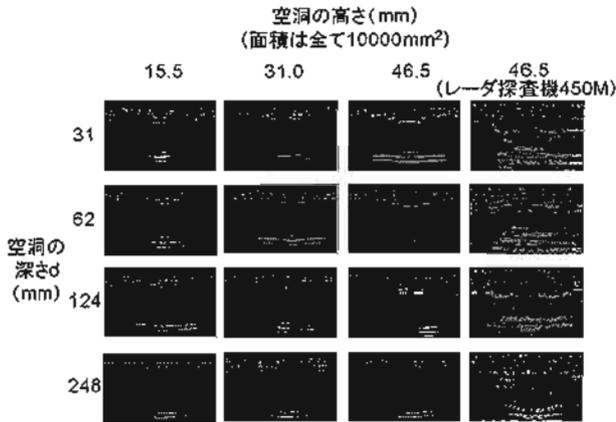
図 4-3 擬似空洞の検出結果(B スコープ)

図 4-3 に面積が 10000mm²、高さが 15.5、31.0、46.5mm の空洞の検出結果を B スコープで示す。結果はすべて表面波処理したものを示す。空洞の処理信号の大きさは厚さ 1mm の鋼板をボード間に挿入した場合の 10%程度であった。これは乾燥したパーティクルボードと空洞の誘電率の差が、パーティクルボードと鋼板の誘電率の差よりも小さく、電磁波が反射しにくかったためと考えられる。また背の高い空洞ほど検出性は高く、高さ 46.5mm の空洞は約 160mm の位置まで検出できた。レーダ探査機 450M で用いている長波長の電磁波は、より深くまで木材内部に入るので、深い位置の空洞を検出できると考えられる。しかし空洞のない部分での処理信号と空洞のある部分での処理信号の差が小さく、到達深度は不明確であった。

反射する面積が大きく、検出性は高かった。面積が10000mm²の空洞は約160mmの位置まで、2500mm²の空洞は約90mmの位置まで検出できた。一方625mm²の空洞は、一番浅い位置の31mmでも検出できなかった。

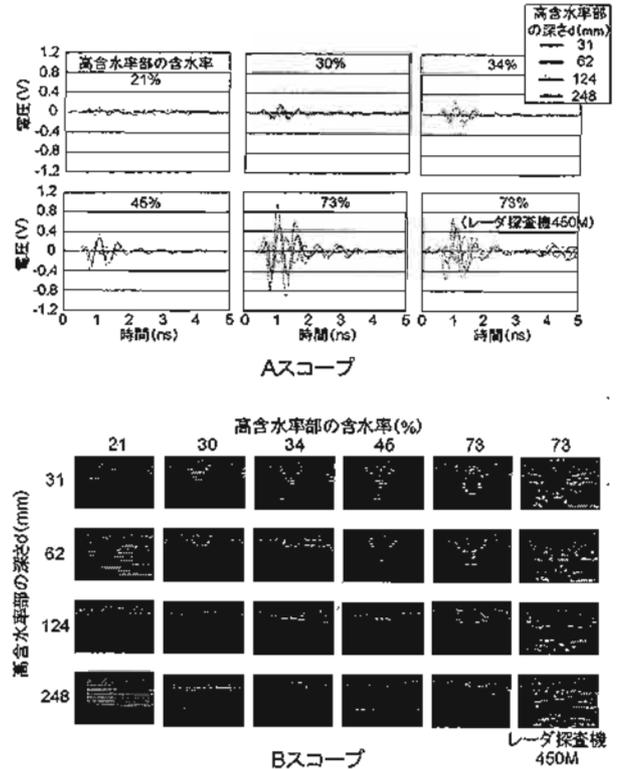
図 4-4 高含水率部の検出結果

図4-4に高含水率部の検出結果をAスコープおよびBスコープで示す。結果はすべて表面波処理したものを示す。含水率21%の高含水率部は今回実験した一番浅い位置の31mmでも検出されなかった。それより高い含水率のものは検出され、含水率が高いものほど検出性は高かった。ピーク電圧は高含水率部の位置が深くなるにしたがって低下した。また含水率が高いほどピーク電圧は大きく、位置が深くなるにつれて含水率によるピーク電圧の差は小さくなった。ピークの発生時刻は含水率にかかわらず、高含水率部の深さに対して直線的に遅れた。レーダ探査機450Mを用いた場合、ピーク電圧は1Gよりも緩やかに低下した。

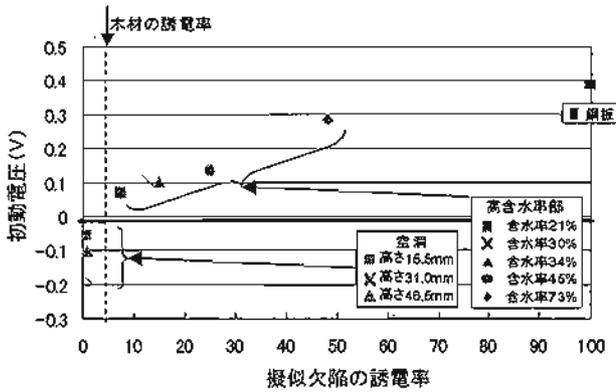
図 4-5 擬似欠陥の誘電率と処理信号の初動電圧変化との関係

これまで積層したパーティクルボードに、鋼板、空洞および高含水率部といった擬似的な内部欠陥を発生させ、レーダ探査によってそれらの検出の可能性を確かめてきた。いずれの欠陥もある程度の検出性を示したが、得られた結果のうち、とりわけBスコープでは、欠陥の存在は知りえても、その種類までは判別できない。しかしAスコープでは、媒質(木材)よりも、誘電率が高いか低いかによって、検出波形の性質が異なる。3種類の欠陥部での処理信号を比較したところ、パーティクルボードより誘電率が高い鋼板や高含水率部の処理信号の初動部分には正のピークが現れ、誘電率が低い空洞では負のピークが現れた。したがって、処理信号の初動部分の極性により、欠陥部の種類をある程度区別できることがわかる。図4-5は、3種類の欠陥の誘電率と処理信号の始めに現れるピーク電圧の関係を表したものである。図中の破線はパーティクルボードの誘電率の値を示す線である。パーティクルボードより誘電率が高い鋼板や高含水率部のピーク電圧は正に、誘電率が低い空洞のそれは負になっていることがわかる。
