途上国建築に普及した非構造レンガ壁の耐震性能の実験的評価

-2007年スマトラ島南部沖地震による実被害建築を対象として-

主査 真田 靖士*1委員 タンジュン ジャフリル*2, 崔 琉*3

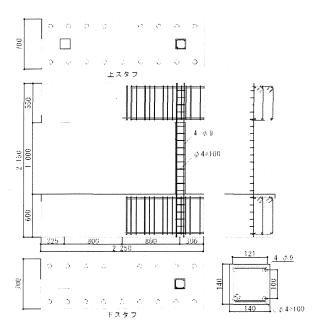
図 3-1 RC 架構試験体の平面図, 立面図および配筋図

主体構造である RC 躯体を模擬した縮尺 1/2.5 の門型架構試験体を計画した。本試験体は、前述の中程度の損傷を受けた被災建物の1階の架構を想定して設計した。レンガ壁の有無をパラメータとする構造実験を実施するため、試験体は2体製作した。以下に、試験体の平面図、立面図および配筋図を示す(図 3-1)。

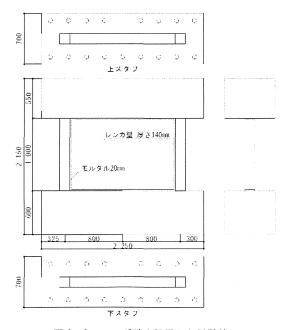
図 3-2 レンガ壁を設置した試験体

の一部を切り出したため軽度の損傷があり(写真 3-5),また,厚さ方向には縮小できないため実大の厚さ 140 mm のまま用いる計画とした。レンガ壁は幅 1420 mm ×高さ 960 mm に切断し,壁の設置時に別途製作した目地モルタルを介して RC 躯体と接合した。モルタルは現地の慣例に従って,セメント:砂:水=1:4:0.5 (体積比)の配合で製作し,目地厚 20 mm で施工した。図 3-2 にレンガ壁を施行後の試験体の概要を示す。以下,レンガ壁を設置しない試験体(図 3-1)を BF (Bare Frame),レンガ壁を設置した試験体(図 3-2)を IF (Infilled Frame)と称す。本実験で用いた試験体の一覧を表 3-1 にまとめる。
