## 耐震補強を目的とした既存木造住宅の類型化と戸数調査

### - 既存不適格木造住宅の破壊モード分析と存在戸数調査 -

## STRUCTURAL CATEGORIZATION AND EXISTING STOCK AMOUNT OF TIMBER HOUSING

### Failure Mode and Existing Stock Amount of Existing non-conformed Timber Housing

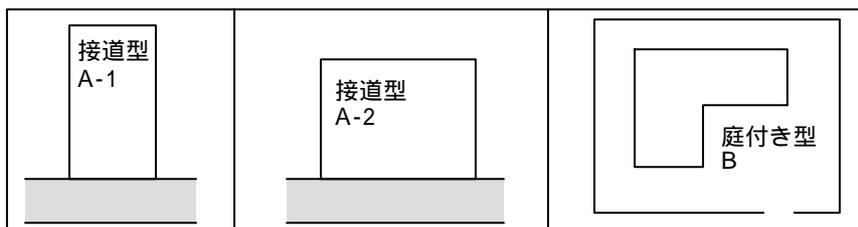
図 3-4 形状による分類

これより、木造住宅の破壊形状に及ぼす影響として建物の形状が一つの大きな要因であることが推察できる。形状の分類として、接道するもののうち間口方向の長さが長辺方向の 1/2 以下のものを接道型 A-1（狭小間口）、間口が比較的広いものを接道型 A-2、前庭か後庭あるいは両方を有するものを庭付き B とする。

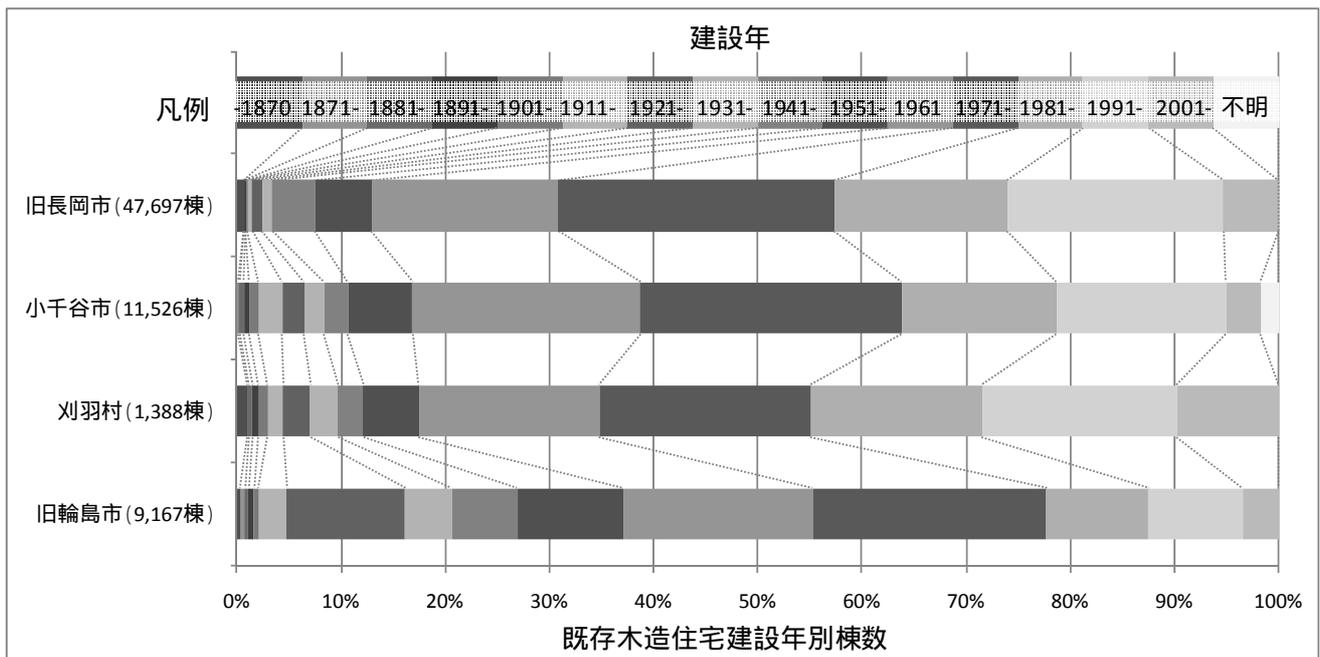
図 3-5 調査対象地域の既存木造住宅の建設年別棟数分布（調査内容等は表 3-2 右欄参照）

調査対象の旧輪島市（現在の輪島市は平成 18 年に旧輪島市と旧門前町が合併したものである）の既存木造住宅の 78% は 1980 年以前に建設されており、1950 年以前に建設された住宅も 27% 存在した。輪島は戦災を受けていないため、古い住宅の現存する割合が高い地域である。一方、戦災を受けた旧長岡市（被災後、平成 17 年と平成 18 年に合併。ここでは平成 16 年被災当時の長岡市を旧長岡市とする）では、戦前の木造住宅は全体の約 1 割程度であることがわかる。

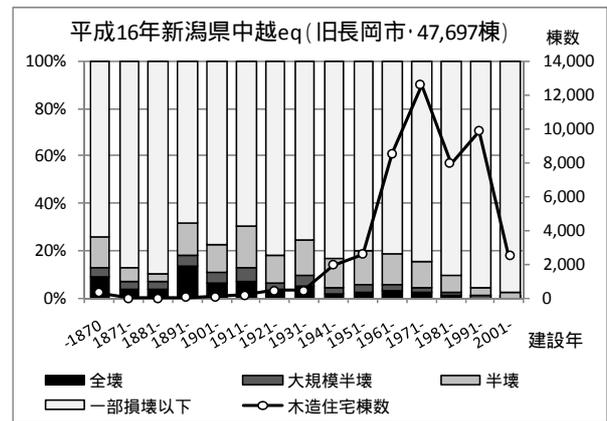
図3-6 木造住宅建設年別被害（旧長岡市）

地震規模や対象地域が異なるため被害の割合を単純に比較することはできないものの、対象地域の全壊の割合と全壊・大規模半壊・半壊の合計値の割合（後者を括弧内で表示）は、旧長岡市 1.7%（12%），小地谷市 1.3%（6.9%），刈羽村 14%（47%），旧輪島市 1.7%（5.2%）となる。建物被害の傾向をみると、建設年が比較的新しい（1960年代～2000年代）住宅では、建設年が新しいもの程被害が小さい傾向が明確に認められる。この傾向は地域によって、境目になる建設年が若干異なるが、旧長岡市では1960年代，小地谷市では1980年代，比較的古い木造住宅の残存率が高い刈羽村と輪島市では1950年代までは建設年と反比例する形で被害率が増加している。これは、建築物の経年変化に伴う構造性能の低下も大きな要因の一つではあるが、建築基準法の制定（1950年）以降の、壁量計算の普及や建築基準法改訂（必要壁量の強化）なども影響していると考えられる。

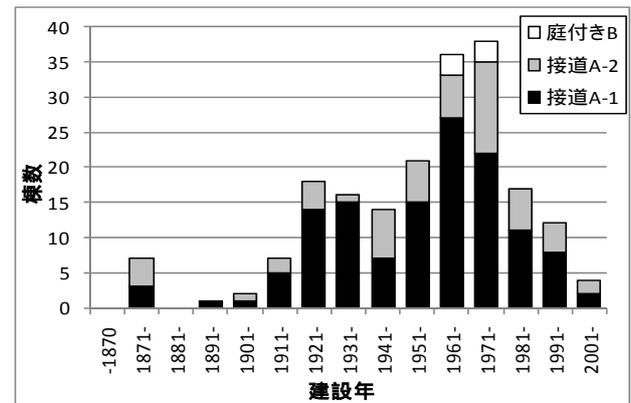
図 3-11 木造住宅の形状と建設年 (鳳至町上町)

現地調査および居住者への聞き取り調査の結果から、木造住宅総数 445 棟のうち、193 棟の建設年代・建物形状および平成 19 年能登半島地震の被災状況が明らかになった(図 3-10)。調査から得られた、平成 19 年能登半島地震発生時点での当該地域の既存木造住宅の建設年代と形状の類型を図 3-11 に示す。図 3-4 で示した接道 A-1 型(接道・狭小間口)の住宅が各年代を通じて最も多いことが統計的にも明らかである。類型ごとの割合は、接道 A-1:68%, 接道 A-2:29%, 庭付き B:3.1%である。庭付き B の類型は 193 棟のうち 6 棟のみである。
