# 日本におけるアメリカカンザイシロアリの木造住宅被害の調査研究

## — 木造住宅の被害程度と被害木材の残存耐力評価 —

## INVESTIGATION OF DAMAGES BY DRYWOOD TERMITE IN JAPANESE WOODEN STRUCTURES

### — Evaluation of Degree of Damage in Wooden Structures and Surviving Strength Properties of Damaged Wood —

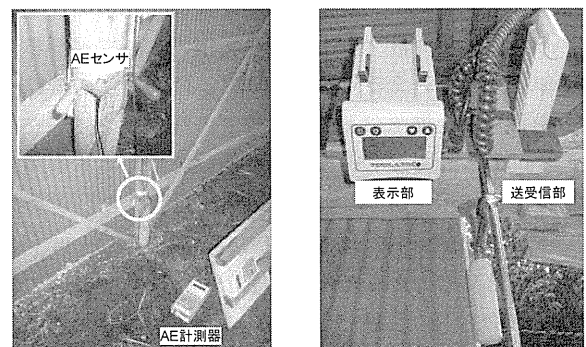
- 被害部位を確認した後、非破壊検査法（アコースティック・エミッション(AE)検出装置<sup>5)</sup>およびマイクロ波シロアリ探知機（ターマトラック）<sup>6)</sup>を用いて、木材中でのアメリカカンザイシロアリの活動の探知を行った。(写真 2-2)

写真 2-2 AE 検出装置（左）とターマトラック（右）によるアメリカカンザイシロアリの検出

- 状況に応じて、非破壊検査法によってシロアリの生息が確認された部位については薬剤による駆除を行った。

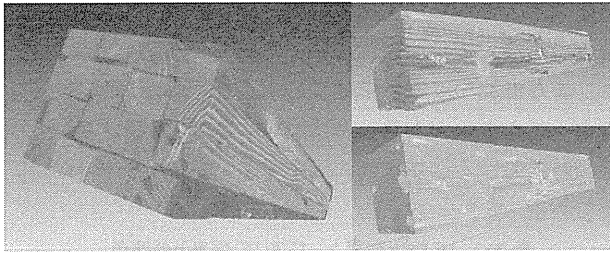
写真 4-2 被害材の三次元 CT 画像と食害による空隙体積の測定

35 個の試験体について、三次元画像より測定した空隙率（食害材の空隙体積／食害材全体の体積）はほとんどが 20%以下であり、食害が最も激しい試験体でも 34%程度であった。図 4-2 と図 4-3 は、空隙率と曲げ強度および曲げヤング係数の関係を示す。両者とも負の相関は見られるもののばらつきが大きく、空隙率のみで強度特性を評価することは難しいと考えられる。ただし、今回の体積測定においては、試験体内の空隙部分に堆積した虫糞を非食害部分と区別することが困難であったため、ばらつきが大きくなったと考えられる（写真 4-2）。また、1 個の試験体内での空隙の分布が均一でないことの影響も考えられるため、食害材内部での空隙の分布を評価し、強度との関係を検討する必要がある。

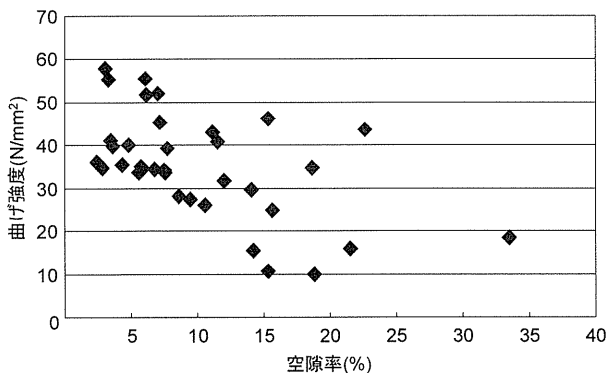
図 4-2 空隙率と曲げ強度の関係

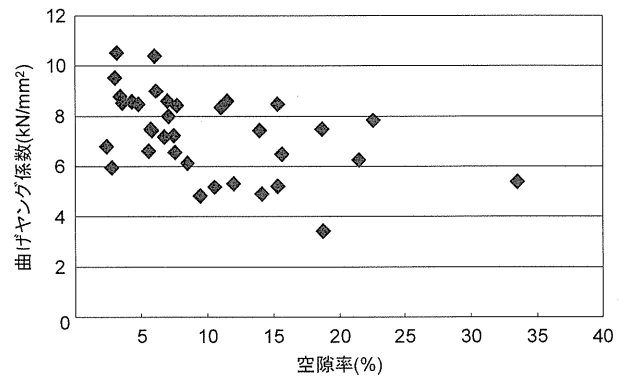
図 4-3 空隙率と曲げヤング係数の関係

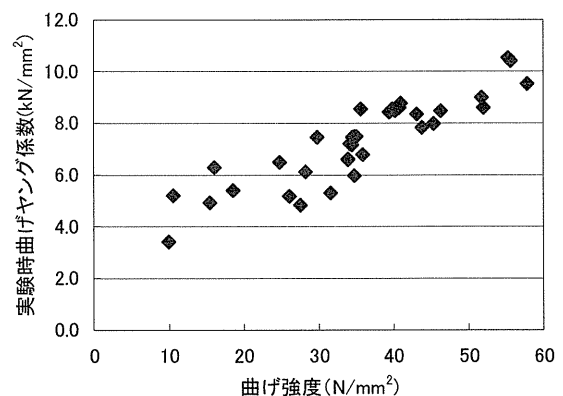
図 4-4 に示すような実験時曲げヤング係数と強度の関係から、被害の無い健全な木材で一般的に見られるヤング係数と強度との正の相関が同様に見られた。

図 4-4 曲げ強度と実験時曲げヤング係数の関係

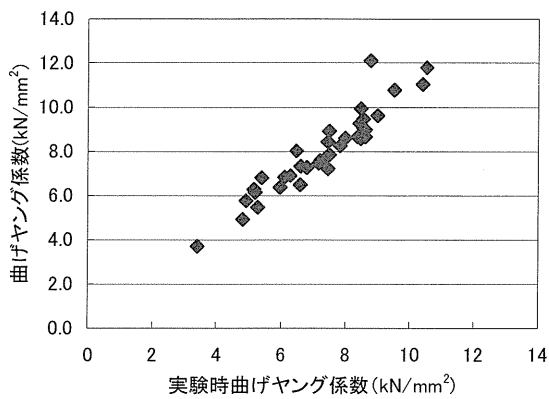
また、縦振動法により求めた曲げヤング係数と実験時曲げヤング係数との関係を図 4-5 に示す。この結果から、縦振動法によって求められるヤング係数と実験時曲げヤング係数は高い正の相関があることが看取され、シロアリ食害による空洞が存在する場合でも縦振動によるヤング係数の測定は有効であることがわかった。ただし、縦振動法を用いた測定は、他の部材が接合されている状態や応力が負荷されている状態では安定していないため、そのまま残存耐力評価に使用することは難しいが、被害住宅から木材を取り出して再利用する場合などには有効な評価手段であると考えられる。

図 4-5 縦振動法と実験による曲げヤング係数の関係

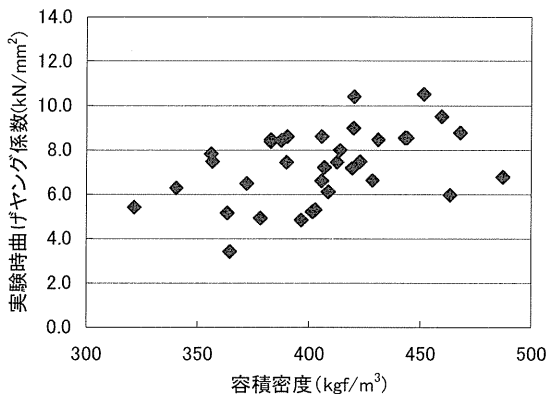
次に、図 4-6、図 4-7 に容積密度と実験時曲げヤング係数および曲げ強度の関係を示す。両者とも正の相関は見られるもののバラツキが大きく、現時点では容積密度のみで強度特性を判断することは難しいと考えられる。これは、筆者らが実施しているイエシロアリによる食害材の試験状況とよく似ている<sup>\*)</sup>が、試料木材の外縁ではなくて内部を食害されているためか、容積密度の低下に対して、曲げ強度の低下が遅く、ある程度食害が進まない限り、強度低下しにくい傾向にあると考えられる。

図 4-6 容積密度と実験時曲げヤング係数の関係

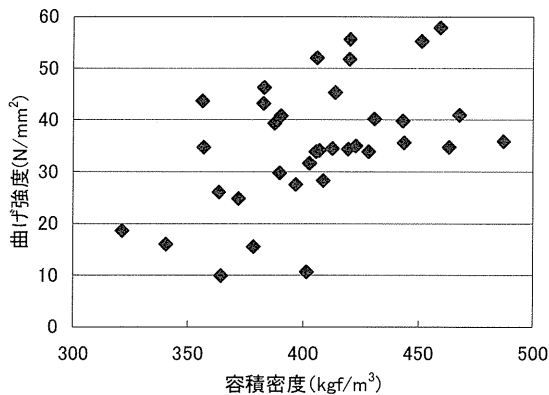
図 4-7 容積密度と曲げ強度の関係

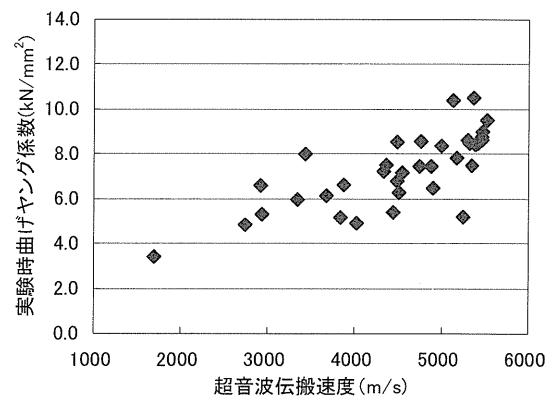
と実験時曲げヤング係数および曲げ強度との関係を図 4-10、図 4-11 に示す。二つの測定は良く劣化診断に用いられているが、両診断方法とも実験時曲げヤング係数については正の相関を示している。しかし、容積密度と同様に、曲げ強度については高い正の相関があるとはいえず、かなり大きなバラツキを持っていることがわかる。

図 4-8 超音波伝搬速度と実験時曲げヤング係数の関係

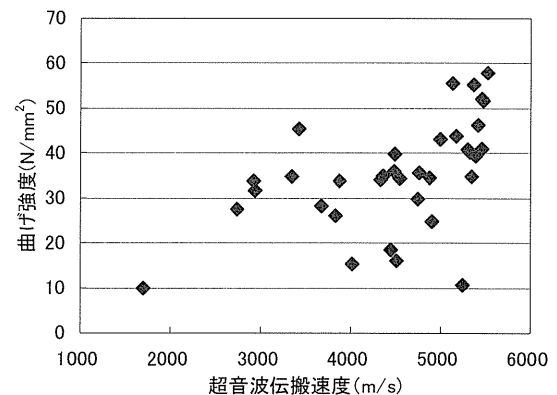
図 4-9 超音波伝搬速度と曲げ強度の関係

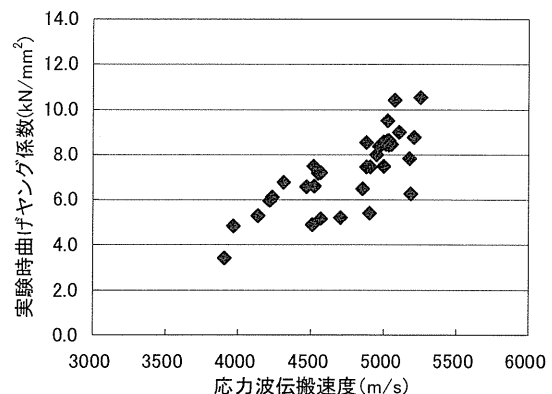
図 4-10 応力波伝搬速度と実験時曲げヤング係数の関係

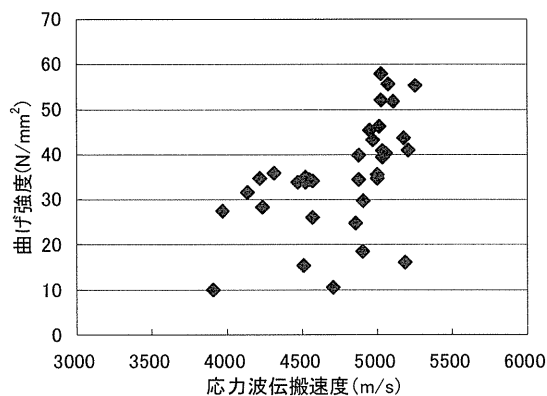
木造建築に使用される木材で大きな曲げ応力が発生する木材は少なく（ラーメン構造や大きなスパンを有するものを除く）、実際に危険になるかどうかは建物によって異なる。しかし、大きな空洞を有する被害材も見られ、かなり大きな耐力低下を起こしていたため、これらの被害材を正確に選別する方法を考える必要がある。

図 4-11 応力波伝搬速度と曲げ強度の関係
