中国広州市騎楼街区の保全的再生に関する研究

— 騎楼建築の保全・修復・再生プログラムの構築 —

STUDY ON REGENERATION OF QILOU DISTRICT IN GUANZHOU CITY, CHINA

— Programming of Preservation, Restoration and Regeneration of Qilou Buildings —

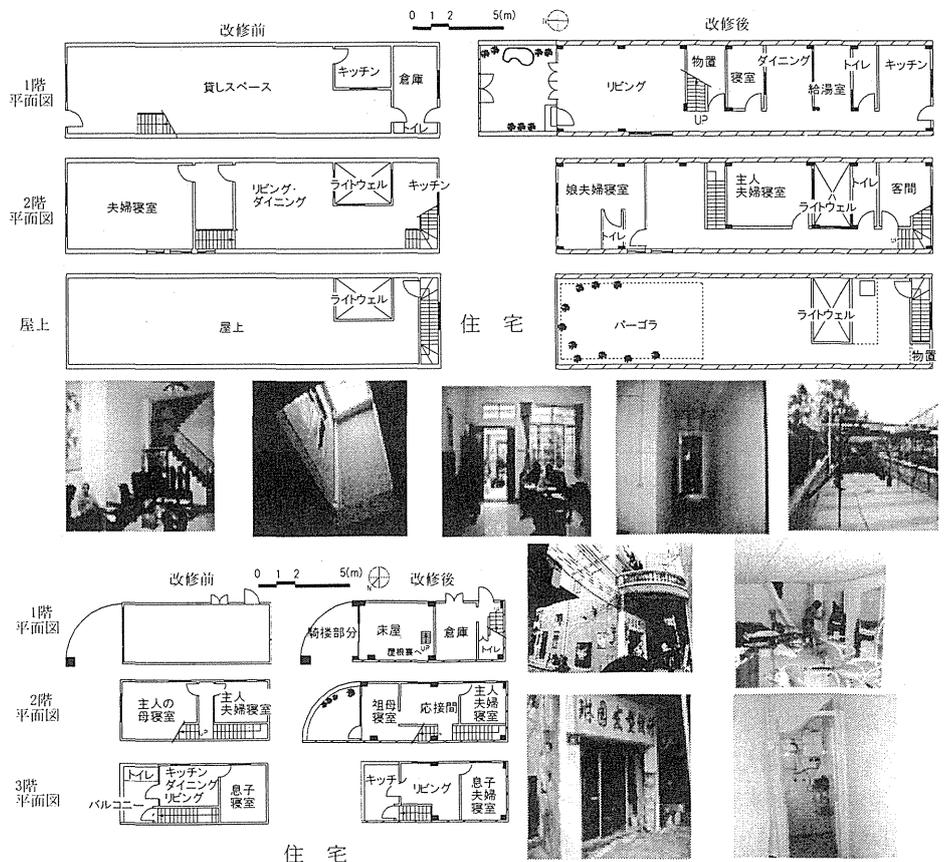
図 6-2 住宅の建て替え・改修状況(改修前と改修後)〈上の平面図・写真5点が住宅2〉

する住宅との共用壁であるため、構造の工事の際には図6-2のように新たに柱を設けている(注4)。

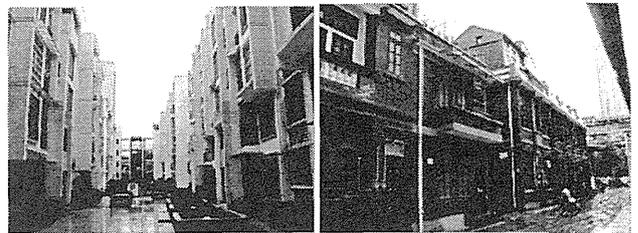
図 6-4 解放中路再開発実験プロジェクト

(左:新規建設住宅 右:修復・保存された住宅)

こうした状況の下、旧市街地で荔湾区に隣接する越秀区の解放中路で 2008 年に一期工事がほぼ完成をみたプロジェクトがある。解放中路はかつて両側に騎楼が立ち並ぶ伝統的な景観をもつ街路であったが、全市的な都市計画上の要請から大幅員へと拡張され、両側の騎楼がすべて除却された。1980 年代後半から 90 年代前半にかけてである。前述したように、1998 年から市政府の方針が騎楼建築および騎楼街路の保護へと政策を転換したことを受け、2000 年代以降、民間主導による超高層マンションをという開発路線ではなく、地域コミュニティをできる限り保ちながら旧市街地の再生を図ろうとする、いわば保全路線についても模索がおこなわれるようになった。そして、この拡張された新たな街路に面して保存状態のよい伝統的な市街地住宅が数棟残されていたことに着目して、越秀区政府が実験プロジェクトとして数ヘクタール(戸数規模では 200~300 戸程度)の中規模面的開発を行ったのである。残された 2 階建て(一部 3 階)の伝統住宅は、住宅として修復された。また、新たに建設された住宅は 7 階建て(図 6-4 参照)で、中庭を囲む配置形式で、十戸規模は概ね 60~70 m²と、従来の伝統市街地住宅に比較して、かなり居住水準を向上させている(図 6-5)注 5)。
