## 伝統民家における外観保存と内部空間整備の整合性に関する研究

現在, 伝統的建造物の保存と活用は, 町づくり, 村づくりの手法として一般化してきたといえる。伝統的建造物の景観的価値を考えると, その外観保存はきわめて有効な考え方であるとされる一方で問題点も指摘されている。本稿では, 重要で根本的な問題である, 外観保存によって内部空間が制約される, あるいは内部空間を優先すると伝統的な外観に影響をおよぼすという点に着目し, 4 つの伝統的建造物群保存地区を対象に, 民家の保存・活用の事例から伝統的外観保存と内部空間整備の整合性に関わる問題点を明らかにし, 今後の伝統的建造物保存・活用のあり方を検討した。

### A Study on Conformance between Exterior Preservation and Interior Improvement in Traditional Houses

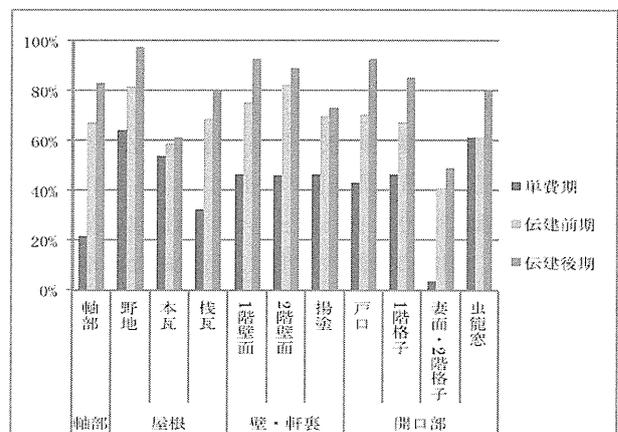
図2-2 時期別修理部位

次に修理の内容についてみると、今井町伝建地区の修理の区分として、主に「屋根」、「軸部」、「壁・軒裏」、「開口部」があげられている。どの区分も時期が下るにつれて修理事業件数は増加していたが、区分の組み合わせを時期別にみると、時期が下るにつれて「屋根」、「壁・軒裏」、「開口部」を同時に修理する事例が増加し、伝建後期には全体の9割でこの3つの区分を同時に修理が行われ、修理内容が定型化されるといった傾向がみられた。

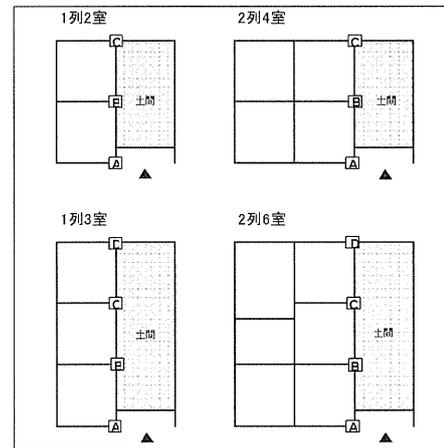
図2-3 柱の分類の凡例

また、伝統的な町家では、土間と居室の境に位置する柱はとくに重要である。土間と居室の境に位置する柱を図2-3のように入口に近いものから柱A・柱B・柱C・柱Dに分類し、残存状況を示したのが表2-10である。

いずれの柱も残存率が7割程度であり、多くの場合で修理後の平面構成に影響を及ぼしている。柱Dはやや残存率が下がり、正面外観に直接関係のない主屋裏側の増・改築による影響と考えられる。

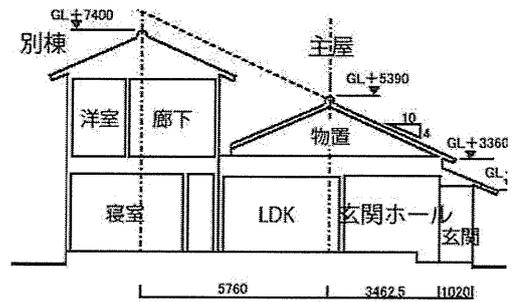
図2-4 主屋裏側増築の例(断面模式図)

ほとんどで主屋裏側も何らかの改造をしていた。居室を含む別棟を増築した大規模な修理事例も数件みられる(図2-4)。

この場合、増築した別棟部分が道路から見えないように高さや主屋との距離に注意する必要があるが、方法しだいでは既存の町家をほぼそのままの形で保存しながら、新たに現代的な生活空間を設けることも可能である。容積率や隣家の環境との関係もあるが、正面外観の保存や軸組み保存の修理基準を守りながら現代的な生活を可能にするための工夫であるといえる。

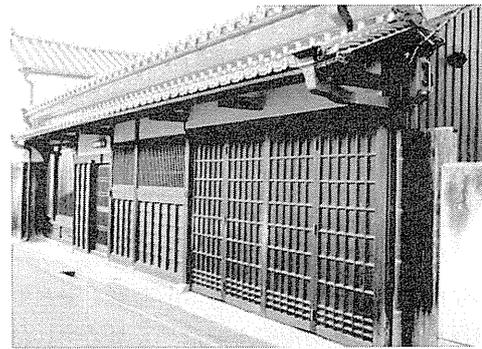
写真 2-1 エントランスの実態(修理後) N=9

車庫を設置する場合、外観・軸組ともに大きく変化することは避けられない。そこで、修理前の柱割を活かす、正面に木製の折り戸や格子の引戸を設置する等、軸組の変化を最小限にし、さらに歴史的な景観と調和するよう工夫がされている例が多い(写真2-1)。

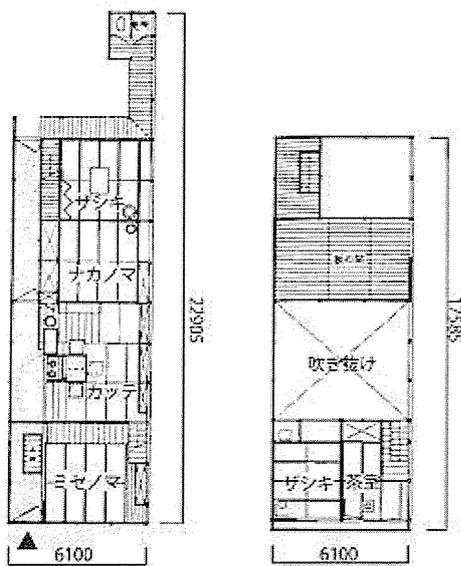
図3-2 旧中村家1階平面図(左)2階平面図(右)

町家の特徴は2階前面の出梁造、街道に沿って敷地間口いっぱいに並ぶ主屋の壁面線、緩い勾配の屋根と比較的低い軒高、細部では大戸や格子、蔀戸、板壁、袖壁、小屋根等<sup>11</sup>があげられる。出梁造（だしばりづくり）とは、切妻平入の中2階部分が出梁によって前方にせり出した造りをいう。間取りは、通り土間形式を基本とし一列型と二列型に分けることができる。奈良井でもっとも多く見られる間取りは、ミセノマ、カッテナマの奥にナカノマ、ザシキ等の部屋を1室または2室設けるものである。2階は表通り（ミセ上）と背面（ナカノマ・ザシキ上）に分かれる。背面上部に部屋を設けない家も多い。ミセノマ上の部屋は天井が低く、本来旅籠以外では作業場・蚕室等として使用されていた。

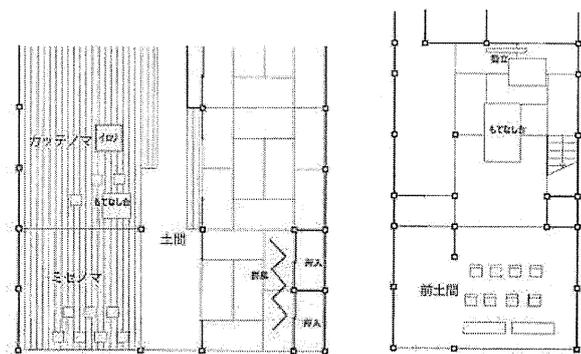
図 3-4 通り土間形式：伝統的間取り（左）と前土間型（右）

祭礼時の写真から現在の間取り（通り側第 1 室と土間）をみてみると、カッテノマのイロリを取り払っている家が多く、上部の吹き抜け部分も天井を張る傾向にある。また土間部分の改造も多くみられ、土間を玄関や廊下に変更する、ミセノマの通り側に土間を設ける（以下これを「前土間型」とする）といった改造もみられた。観光客の増加に伴い、観光関連の店舗に改修された民家が増え、店舗に対するニーズによって前土間型への変化が進んだものと考えられる。現在、中山道に面した建築物 338 棟（水場と社寺を含めると 358 棟）のうち、45 棟が前土間型となっており、伝統的建造物 137 棟のうち、前土間であるものは 15 棟であった。

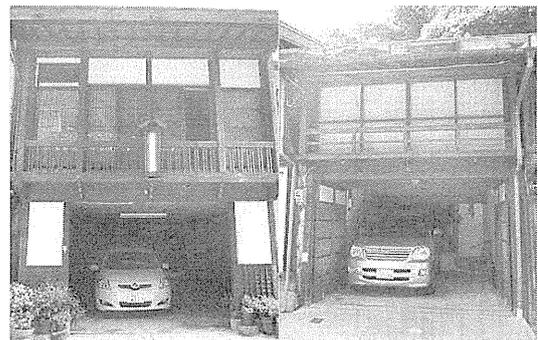
- ① 建具の位置が変化したものと、
- ② 建具の位置が変化していないものがみられた。今回は内部の空間構成の変化として前土間型へと改築した建物を取り上げて検討したい。前土間型としたものには、
  - ① 外観壁面全体あるいは一部がはき出しになり、内部空間の影響が外観に大きく表れているものがある一方で、
  - ② ミセノマの通り側の一部を残して商品の陳列スペースとして利用した例や、ミセノマをすべて土間とした場合でも、当初の床高まで外壁の腰壁や開口フレームを残すといった、外観の建具の壁面位置を変えことなく改造を行っている例もみられた。はき出し窓になっているものは主に店舗が多い。1 階に車庫を組み込んだものも①の例である。また、現在中山道沿いに車庫をつくることは認められていないが、重伝建選定前につくられた車庫は、柱を取り除き、開口部の建具を板戸としたもの等がみられる。

写真 3-1 間口に小壁をとりつけた車庫（左）

写真 3-2 間口に板戸がはめ込まれた車庫（右）

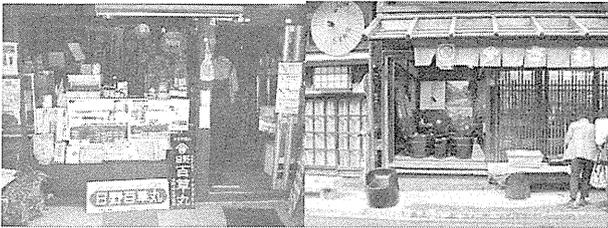
写真 3-7 ミセノマの一部を残して陳列スペースとして利用 (左)

写真 3-8 ミセノマの床高分だけフレームを残す (右)

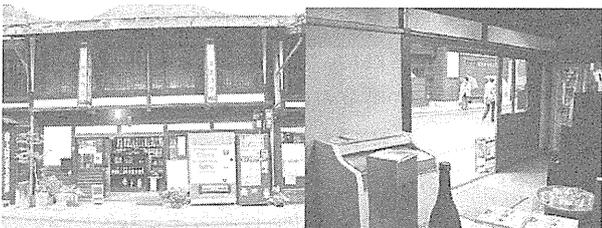
写真 3-9, 10 1階開口全面をはき出し窓とした例

13 件中はき出し窓は 4 件、伝統的な開口部を使った窓は 9 件であった。前土間に改造した理由としては、「喫茶店や土産物屋等の店舗にするため」や「店の利便性をはかるため」等商売におけるニーズや店舗の利便性を考慮したため等があげられる。

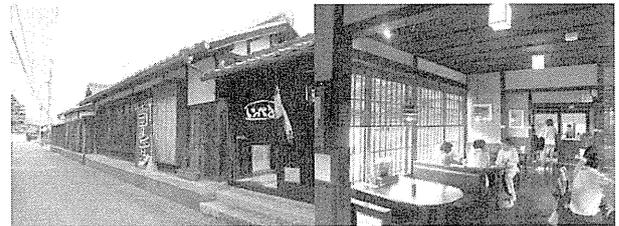
写真 4-1, 2 修理事件事例 1

ひとつは、近江商人屋敷の附属屋のうち、街路に面するものを飲食店としたものである（写真 4-1, 2）。外観の大きな変化はないが、床高を落として、いす座式の飲食店としている。

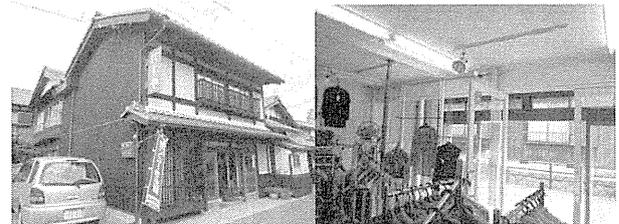
写真 4-3, 4 修理事件事例 2

である耐震化小委員会による耐震診断の結果、桁行方向の壁量が不足していることが明らかになったため、ファサード両脇の幅半間部分を腰板張りの壁を設けた。当初、外壁よりも半間内側の柱通りに壁を設ける案もあったが、店舗としての活用を優先したいという施主の意向を考慮し、通りに面する部分に壁を配置することとなった（写真 4-3, 4）。

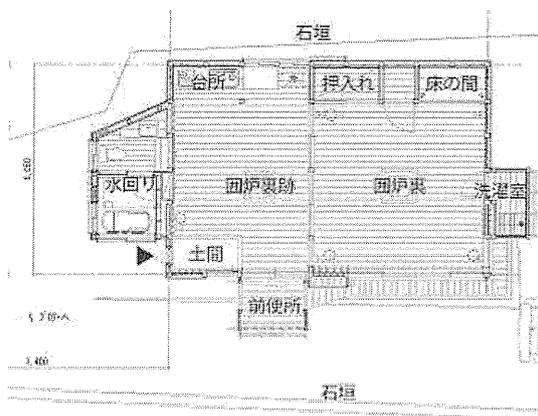
図 4-5 中尾家隠居屋設計図 平面図

事業では、基本的な間取り・内装はほとんど保存することとし、ユーティリティを両妻側に増築することとした。これは当地区の保存計画が、対岸の集落からの景観を最優先に考えており、両側面はこの景観に大きく影響しないこと、伝統的にこうした増築は妻方向に行われてきたことを根拠としている。

問題となったのは前便所の保存で、当初計画では、室内の採光と眺望確保の要求から撤去としていたが、当地区では貴重な現存例として形態のみ残すこととした<sup>19</sup>。
