# 民家・町家の省エネ温熱環境改善のためのゾーニング改修手法開発

## —ゾーニング改修に向けた住宅診断法及び熱的性能評価手法の検討—

既存住宅の断熱改修が注目されつつある中で、民家・町家など大規模で伝統的な造りの住宅においては、日常的な生活ゾーンのみを区切って改修する「ゾーニング改修」が有効な1つの手法と考えられるが、その方法論及び適切な評価法は確立されていない。そこで本研究ではこれらの確立を目的として、ゾーニング改修事例の収集・整理と既存の住宅診断法のゾーニング改修への活用検討を行うとともに、シミュレーションによる改修部位優先度及び熱適性能評価手法の検討を行った。実際にゾーニング改修を検討中の民家でスタディを行った結果、温熱環境把握用に作成したチェックリストは改修ゾーンの検討に有用なものとなったこと、改修部位では天井を優先することが負荷削減の面で有効なこと、UA値評価では非断熱室を仮想外壁として扱う手法が最も有用であることなどが明らかとなった。

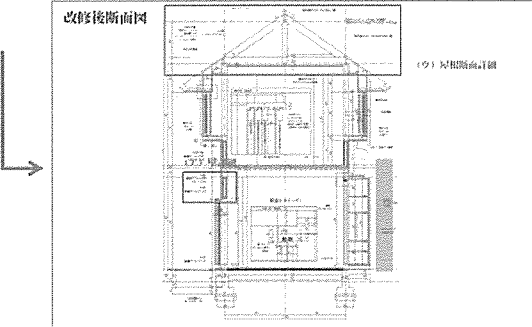
改修後断面図

(ウ) 屋根断面詳細

(ア) 壁断面詳細

(イ) 床断面詳細：既存まま

部位	材料名	厚さ(mm)	熱伝導率(W/m・K)	熱貫流量
屋根	既存サビナシルーフ(ア)瓦持葺き	0.4		
	既存ラワンベニヤ(ア)アスファルトルーフィング22kg	9	0.11	12.22
	新規赤井 構造用合板(ア)	12	0.16	13.33
	パーフェクトバリア(ア)	12.5	0.045	3.60
EP断熱				
床(既存まま)	土間コンクリート(ア)	120	1.6	13.33
	トリアーデン(ア)	15		
	ベニヤ(ア)	3	0.12	40
	カネライトパネル(ア) 遮音張り	20	0.023	0.93
	スタイロフォーム(ア)	25	0.034	1.36
	下地合板(ア)	15	0.16	10.67
	床継層(ア) 土間雑ベニヤ(ア)	18	0.12	6.67
	捨てベニヤ(ア)	9	0.12	13.33
壁	大理石(ア)	10	2.79	279
	ニスクボード(ア)	35	0.019	0.54
	耐震カラーGL(小原)			53
