橋本の町家と町並みの形成と展開に関する復原的研究

—近世と近代の比較を中心に—

本研究は和歌山県橋本市の橋本・古佐田・東家地区を調査対象とし、町家の復原調査と都市構造調査、都市関連の文献調査をもとにして、町家と町並みの変遷について復原的に考察するものである。当地区は近世・近代に交通の要衝となり繁栄したが、残念ながら再開発を目的に土地区画整理事業による建物の解体が続く。復原調査では取り壊しの際に解体を伴う調査をおこない、精度の高い資料を作成した。編年指標は屋根葺材、軒高、二階座敷の有無が特に有効で、これをもとに町家の変遷を考察した。史料調査からは、両側町から塊状の町への変化と、近代での古佐田地区の都市化が判明した。近畿圏の在郷町としての特質とその変遷過程の把握を試みた。

A STUDY ON TOWNHOUSES AND DEVELOPMENT OF THE STREETSCAPE OF HASHIMOTO CITY, WAKAYAMA PREFECTURE

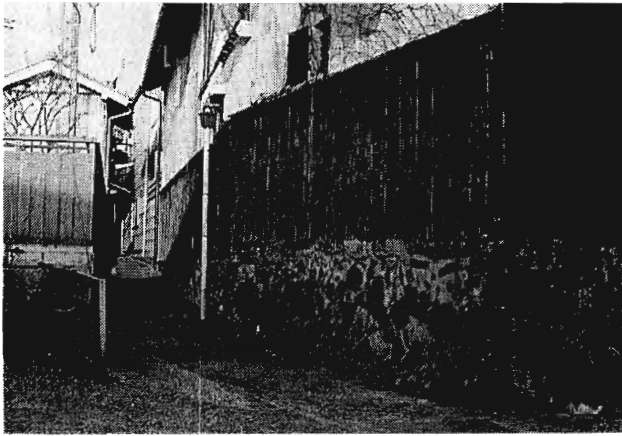
写真3-1 大和街道と「新畑」の高低差

この事は、両者の地盤面の高さが異なる事と対応している。大和街道の地盤面と比べると、「新畑」の地盤面は1M程度低くなっているのである。このため、大和街道沿いの町家の敷地では、大和街道に接する表側と「新畑」と接する裏側とで高低差が生じることになり、この高低差を石垣を用いて解決する結果となっている（写真3-1）。

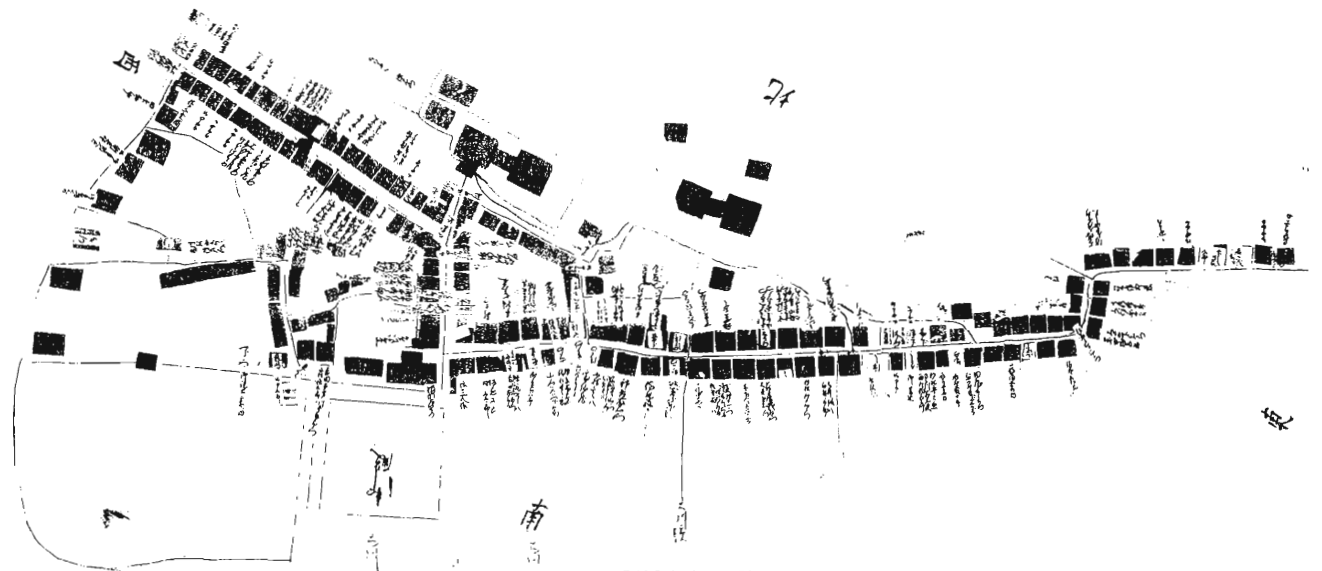
図4-1 「(橋本宿割図)」

て推定を加えてみたい。その際に、最近になって市史編さん室により発見された絵図(図4-2)^{注9)}を用いることとしたい。この絵図は年紀を欠いているので、図の内容から作成時期を推定する必要がある。

まず、道に注目すると、大和街道はもちろんのこと町内部の路地も地籍図に記されたものと共通していることが判明する。それらの路地の成立の古さが確認されると同時に、本図がかなり正確に町の構成を伝えていることを推測させるものである。

こうした正確な図が作成されたのは、橋本で宿泊する和歌山藩一行の宿割が目的だったためと推定される。図は橋本の家屋を貼紙で表現し、そこに居住者名を記入した上で、さらに寄宿する武士の名称を付箋で示しているのである。多数の供連れが図上で確認されることから、参勤交代の途次の宿割かとも思われる。和歌山藩の参勤交代のルートは、延享元年(1744)までは大和街道を経由するのが主であったという^{注10)}。したがって、これ以前に作成された可能性が高いことになる。

さて、同図から町の構成上の特徴をみると、すでに大和街道沿いに両側町が密度高く形成されていることに気づかされる。一方で、先に「新畑」が集中するとした地区の建築物の密度は低い。ここに建つ建物の中には、「小屋」と書き込まれたものも多数含まれており、これら「小屋」は応其寺の東南一帯にもまとまって存在していることが確認される。これらの小屋は作業用の施設だった可能性もあるだろう。

絵図に書き込まれた居住者名のうち、地籍図が示していた旧橋本町の範囲内のものを数えると、計129に達することが判明する。先にもみたように慶安4年(1651)の古佐田・橋本の家数が148軒であり、この時点での古佐田村の家数は橋本と比べると極めて限られていたと想定される。したがって、この絵図の示す年代は、17世紀半ばから大きく隔たらない可能性もあるといえよう^{注11)}。

以上から、「新畑」が集中する川原町一帯は、大和街道沿いの両側町に比べて相対的に開発が遅いことが、ほぼ明らかになったであろう。おそらく、街道沿いの両側町がまず最初に町割りされ、ここに接する屋敷の居住者が「本役」をつとめることになったものと思われる。その後「新畑」の集中する地区が開発され、こちらの住人が「半役」を負担することになったのであろう。
