## 空家茅葺民家の地域資源化に向けたアクションリサーチ

—新川田籠地区での「内ヶ原の家」プロジェクト—

### 「茅葺きの補修を自らの手で行い、地域システムとしての再生をめざす」

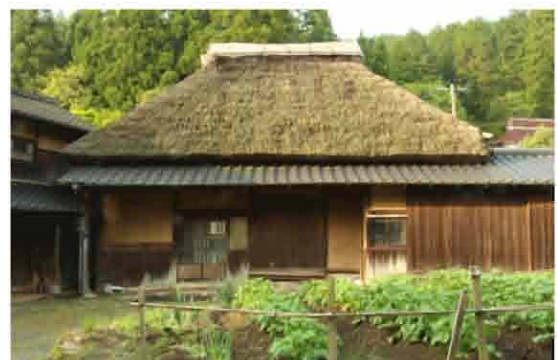
図2-1 <内ヶ原の家>外観

対象とする建物は、建設が江戸期とされる茅葺き民家で、40年ほど前に居住者の移住により空家となった(図2-1, 2-2, 2-3)。しかし、その後も市内に住む子孫家族により維持管理され、茅葺き屋根に関しても2002年に葺き替えが行われている。その際に寄棟の4面のうち3面が葺き替えられたが、東側1面はそのまま手が加えられなかった。そのため、東面がかなり痛んだ状態となっており、今回はその部分を対象に自力による修復を試みることにした。

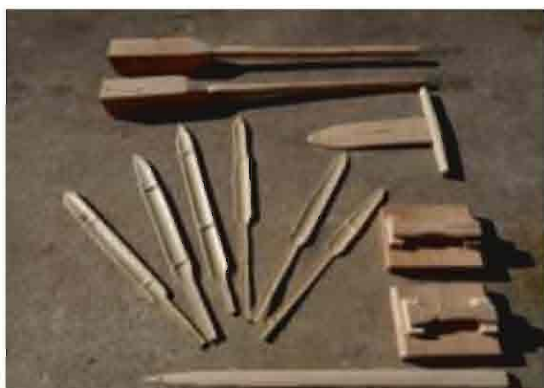
図 3-4 自作した茅葺き道具

それらのうち、今回はホメイタ・ナガエ・サジ・コジアケの4種類の道具を作ることにした(図3-4)。ホメイタとナガエは茅を叩いて均し形を整える道具で、ホメイタは平面、ナガエは主に軒先に用いられる。材料には、ホームセンターで杉材を購入して使った。ホメイタは、2枚の板材を貼り合わせ、電動丸鋸で表面に凹凸をつけ、角材を削って作った取っ手をビスとボンドで接合した(図3-5, 3-6)。ナガエは、1本の角材を削り出して作った。サジは、孟宗竹を半分に割り、形を整え、ディスクグラインダーで先端を薄く削って作成した(図3-5, 3-7)。コジアケは、板材を削って作り、それに角材の取っ手をつけた<sup>注4)</sup>。

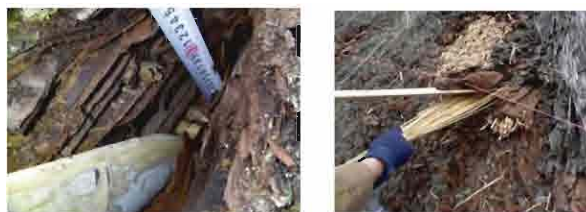
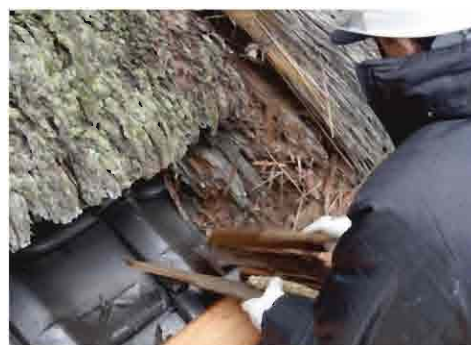
図3-9 補修方法の検討

現地での技術指導と試行(2017年12月~2018年1月):足場設置後、三苦氏と上村淳氏(奥日田美建)より実地指導を受け、それをもとに試行錯誤で工事を行なった。初回の指導では屋根面の劣化状況の確認し、補修箇所と補修方法について実際に試しながら検討した(図3-9)。その後、数日にわたって、指導を受けたメンバーのみで自力による補修を試みたが、うまく施工すること

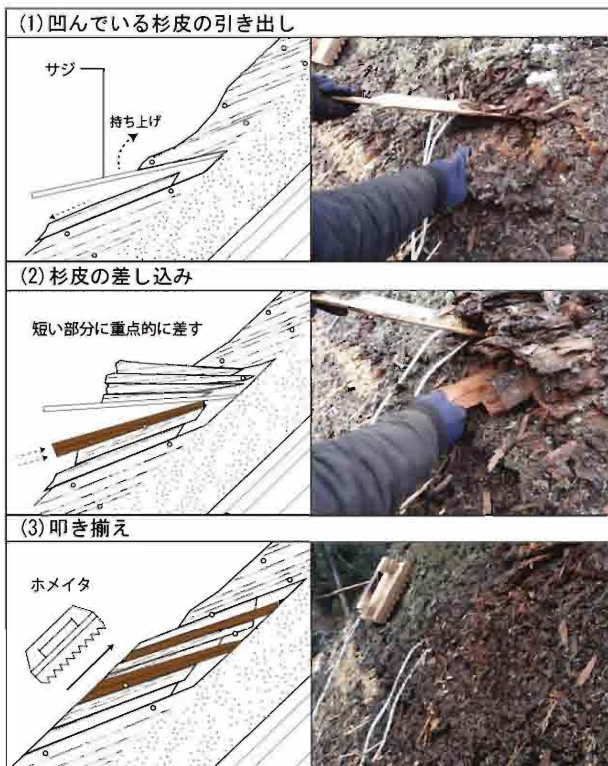
図 3-11 差し杉皮の工程

**差し杉皮**：屋根厚を回復させるもう1つの工法として、差し杉皮を試みた。これは、茅屋根に差し茅をするように、杉皮葺きに杉皮を差し込む方法である。その施工手順を図3-11に示す。(1)杉皮の引き出しでは、サジを用いて凹んでいる箇所の杉皮を持ち上げ、サジの下の杉皮を引き出す。(2)杉皮の差し込みでは、引き出した杉皮の下に新しい杉皮(今回は中古)を差し込む。その際、杉皮が短くなっている部分に重点的に差し込む。(3)叩き揃えでは、ホメイタを用いて、差し込んだ杉皮と引き出した杉皮を一緒に叩き入れ、表面を揃えていく。この作業を、東側全体をみて凹んでいる箇所に施し、厚みを回復させるとともに、屋根面の凹凸をなくすようにした。

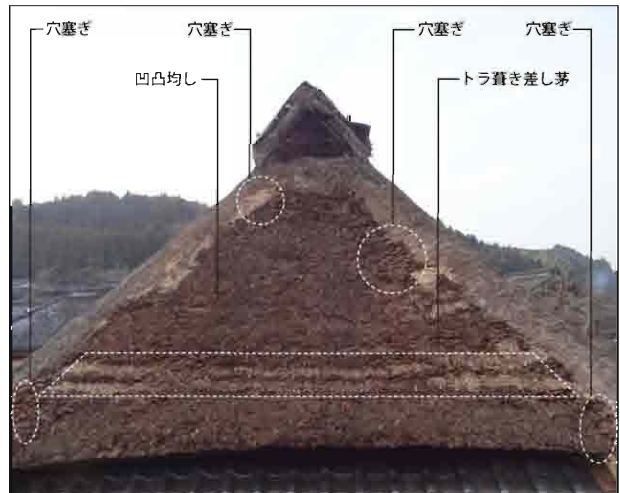
図 3-13 工事完了時の東側妻面と施工箇所

**工事の竣工**(2018年2月)：1月7日のワークショップ後も東側表面の補修工事を継続し、1月末をもって今

回の補修工事は完了とした。さらに、2月初旬に足場を解体・撤去している(図3-13)。

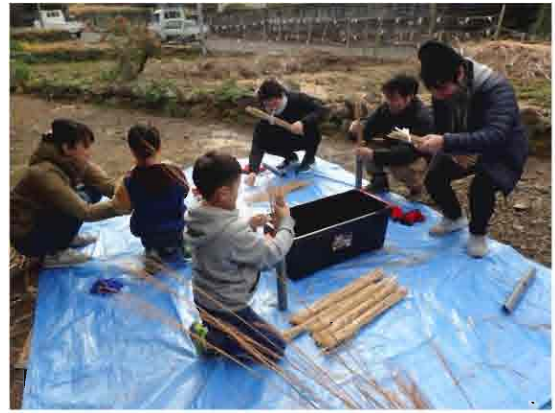
図4-2 茅束づくりの作業

「茅束づくり」は、茅を適切な長さ(約60cm)で切断し、茅の元末を揃えて差し茅に使いやすい分量でまとめ紐で縛るといったもので、前庭を使って行なった。その際、初心者でも分量が揃うように、パイプをゲージとして使っ

た(図4-2)。

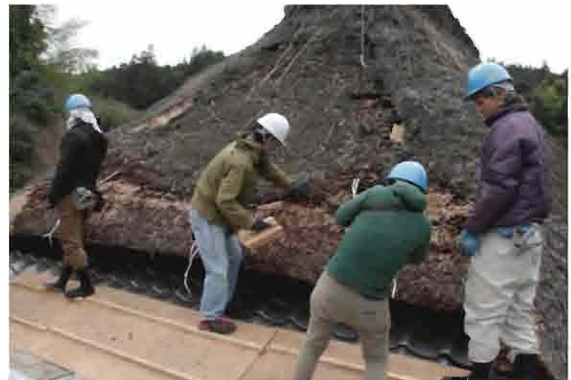
図4-3 差し茅の作業

「差し茅」は足場の上で行われるため、グループを作った上でヘルメットを渡し、足場上へと誘導した。まず、スタッフが実演を行いながら説明した。作業は①修理箇所を選定②差し込み③叩き入れの段階を踏むが、トラ葺きのラインが揃うように①はスタッフが先行。そのうえで参加者には②と③の工程を体験してもらった(図4-3)。差し茅は、休憩を挟んで2時間ほどにわたって行われ、希望者全員が体験した(図4-4)。

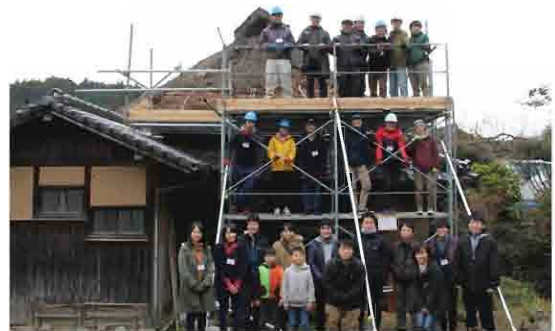
図4-4 ワークショップ集合写真

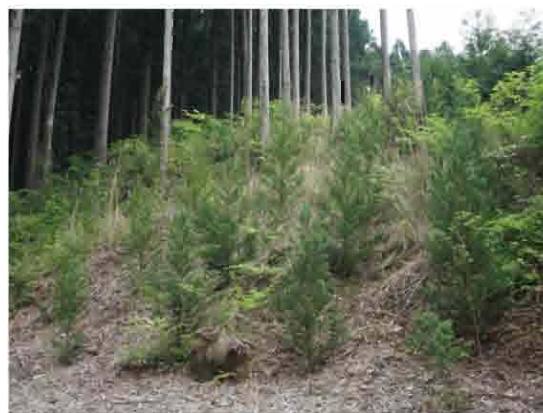
また、杉の幼木と混じってススキが生えている場所もあり、植物遷移の状況が視覚的に確認された（図 5-2）。ただし、それらは丈が低く、屋根材には適さない。

図 5-2 杉の幼木とススキ

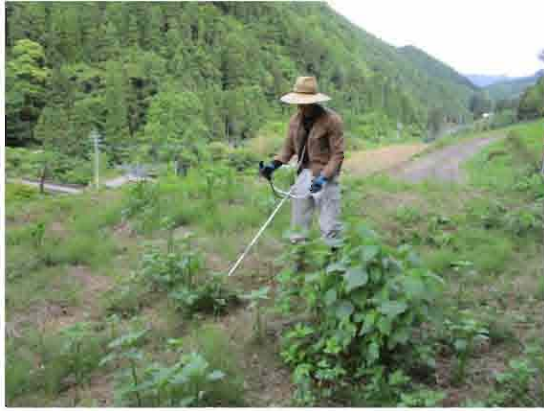
5月後半に、敷地の草刈りを行なった（図 5-3）。その周辺の雑草が生い茂った部分も合わせて刈り、景観を回復させた。その際、自生しているススキも確認されたが、疎らに生えている状況で、茎も伸びておらず、使えるようなものではなかった。

図 5-3 敷地での草刈り作業

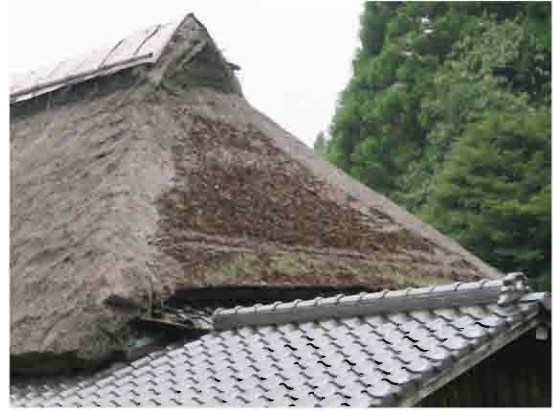
図 6-1 2018年9月時点の東面の状況

一方で、未経験者でも指導を受ければ一定の技術の習得が可能であり、実際の工事において戦力になりうることもわかった。素人が中心になって補修施工された屋根は、9ヶ月を過ぎた現段階でも、比較的に良好な状態を保っている(図6-1)。ちなみに、専門技術者に現地指導を受けた時間は、合計で4.5時間であった。
