蛇籠を用いた耐震補強技術の開発研究

一ノンエンジニアド住宅の耐震性向上(人的被害軽減)方策一

「ネパールの石積み組積造住宅の地震被害軽減に向けて」

A STUDY ON RETROFITTING MERHOD FOR MASONRY STRUCTURE USING GABION MESH -Earthquake safer design for non-engineered construction-

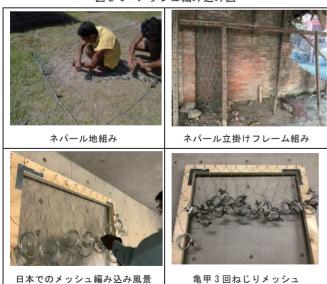
図 2-6 メッシュ編み込み風景

図2-5 に亀甲メッシュのねじり回数のイラストを記す。 通常の亀甲メッシュは3回ねじりである。2回ねじり との施工性を比較したところ、3回ねじりワイヤーの縦 軸が通るため、横一段づつの編み込みができるためテン ションをかけ易い。2回ねじりは、ワイヤーが一段毎に 斜めに移動していくため、テンションがかけづらく歪み やすい。また一回ねじりは、メッシュに張力がかかると 菱形メッシュになる。この形状はテンションがかかって いない状態では形状維持ができないため、建物への施工 が難しい。この検討により3回ねじりが妥当であると判 断し、振動台実験に採用することとした。図2-6にネパ ールでの地組みと壁掛けフレーム組みのメッシュ編み込 みと、日本での編み込み方の検討の様子を示す。

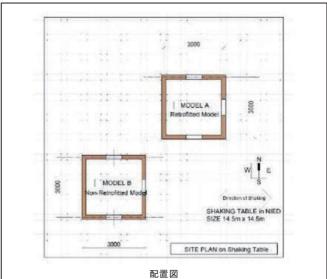
図 3-1 振動台実験試験体概要図

加振実験は、防災科学技術研究所の大型耐震実験施設(つくば)を使用し、ネパールの山間部によく見られる整形片岩と泥モルタルの組積造を模したノンエンジニアド住宅モデルを 2棟製作し、1棟を蛇籠状のメッシュを用いて耐震補強を施した。この2棟のモデルにおいての比較倒壊実験を実施し、耐震性能と挙動特性の把握及び耐震補強工法の効果の検証を行った。

試験体は、図 3-1 に示すようにセメントレンガと泥モルタルを使用し、組積造の建物($3200 \,\mathrm{mm}$ x $3200 \,\mathrm{mm}$ x $2200 \,\mathrm{mm}$)を 2 棟建設し、モデル A は壁の内外全面を亀甲メッシュで耐震補強を施し、モデル B は無補強になる 3.1 蛇篭状亀甲メッシュの作成(図 3-2)
